## Sanierung der Gehwegsbereiche an der Marienstraße Fotodokumentation

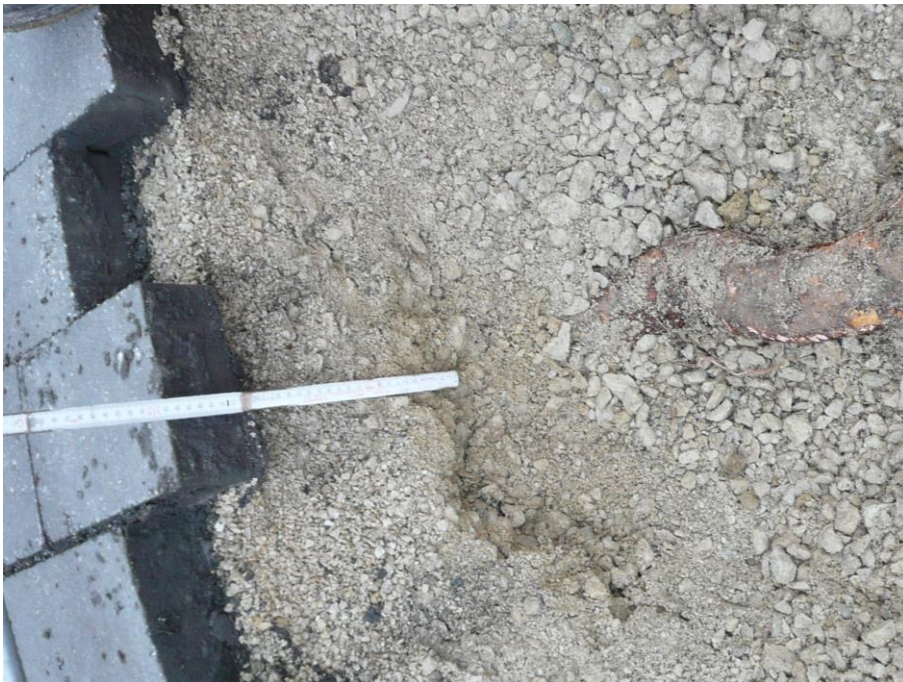
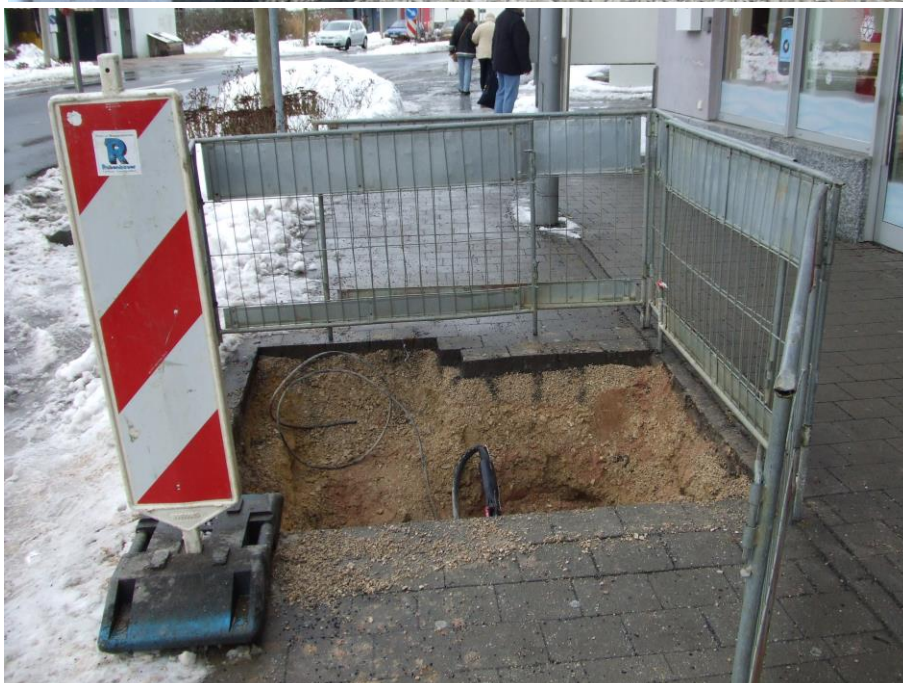
**Sanierung eines Standort  
es in Höhe des  
Sparkassengebäudes,  
Tiefe der Wurzeln ca.  
40 cm**
