Radverkehrskonzept 2017

Anlagenband zum Schlussbericht

Auftraggeber: Stadt Amberg, Stadtplanungsamt

Auftragnehmer: Planungsgemeinschaft Verkehr  
PGV-Alrutz GbR  
Adelheidstraße 9b  
D - 30171 Hannover  
Telefon 0511 220601-80  
Telefax 0511 220601-990  
E-Mail [info@pgv-alrutz.de](mailto:info@pgv-alrutz.de)  
[www.pgv-alrutz.de](http://www.pgv-alrutz.de)

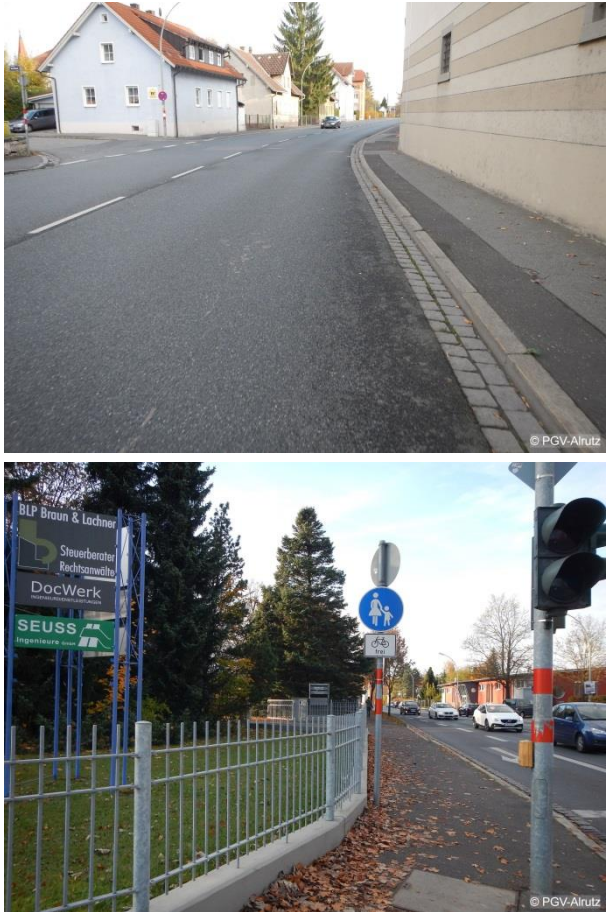
| Nr. | Straßenabschnitt | Bestand / Problem | Lösungsansatz | Priorität | Fotos |
|---|---|---|---|---|---|
| 1. | Werner-von-Siemens-Straße<br>Zw. Köferinger Straße und<br>Georg-Hilbenz-Straße | Westseitig Gehweg, Radverkehr frei<br>(Zweirichtungsverkehr) in überwiegend<br>unzureichender Breite<br>Unklare Regelung für Radverkehr vom<br>Kreisel kommend<br><br>DTV: ca. 15.200 Kfz/ 24 h (2011) | Ausbau beidseitiger Radverkehrsanlagen<br>in Regelbreite zzgl.<br>Sicherheitstrennstreifen zur Fahrbahn | 1 | |

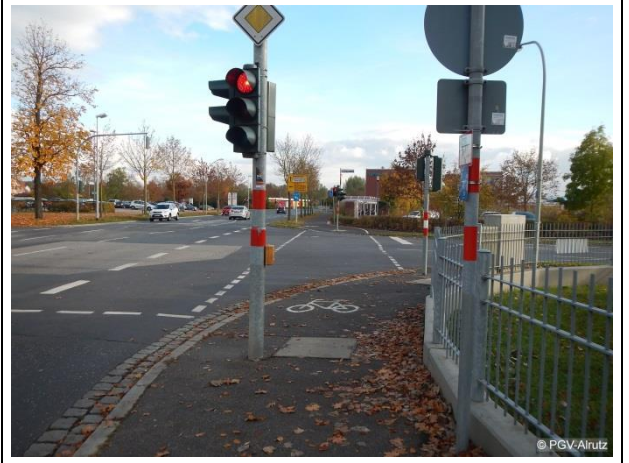
| Nr. | Straßenabschnitt | Bestand / Problem | Lösungsansatz | Priorität | Fotos |
|---|---|---|---|---|---|
| 2. | Werner-von-Siemens-Straße / Georg-Hilbenz-Straße | Engstelle durch Signalmasten | Signalmasten versetzen | 1 | |

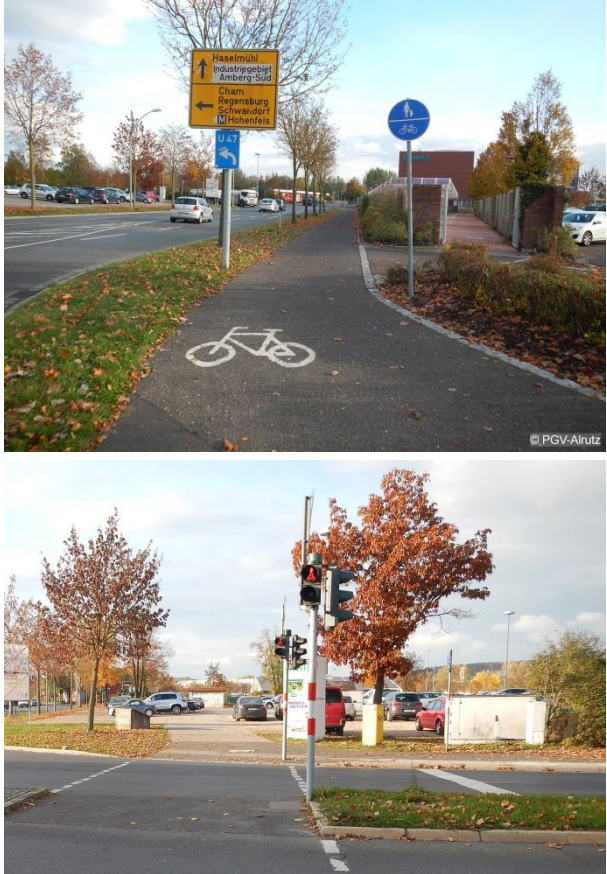
| Nr. | Straßenabschnitt | Bestand / Problem | Lösungsansatz | Priorität | Fotos |
|---|---|---|---|---|---|
| 3. | Werner-von-Siemens-Straße<br>Zw. Georg-Hilbenz-Straße<br>und Bruno-Hofer-Straße | Westseitig gemeinsamer Geh- und Radweg<br>Ostseite unklar<br><br>DTV: ca. 15.100 Kfz/ 24 h (2011) | Ostseite Radweg kennzeichnen (Piktogramme) oder mit Vz 240 VwV StVO ausweisen | K | |

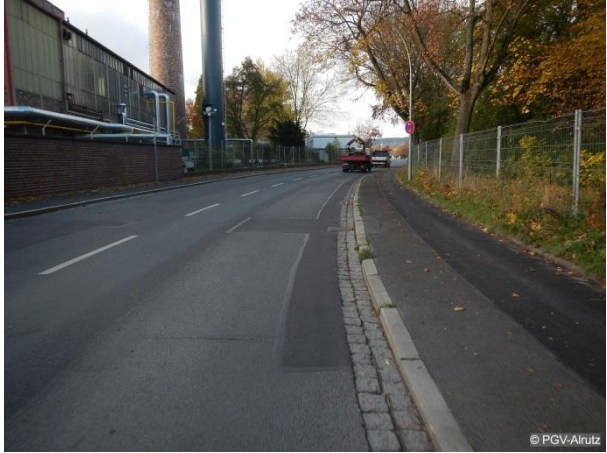
| Nr. | Straßenabschnitt | Bestand / Problem | Lösungsansatz | Priorität | Fotos |
|---|---|---|---|---|---|
| 4. | Werner-von-Siemens-Straße<br>Zw. Bruno-Hofer-Straße und Ohmstraße | Mischverkehr<br>Fehlende Radverkehrsanlage<br><br>DTV: ca. 7.600-8.300 Kfz/ 24 h (2011) | Ausbau beidseitiger Radverkehrsanlagen in Regelbreite zzgl.<br>Sicherheitstrennstreifen zur Fahrbahn<br>Markierungslösung prüfen<br>Alternativ:<br>Einseitige Radverkehrsführung im Zweirichtungsverkehr | 2 | |

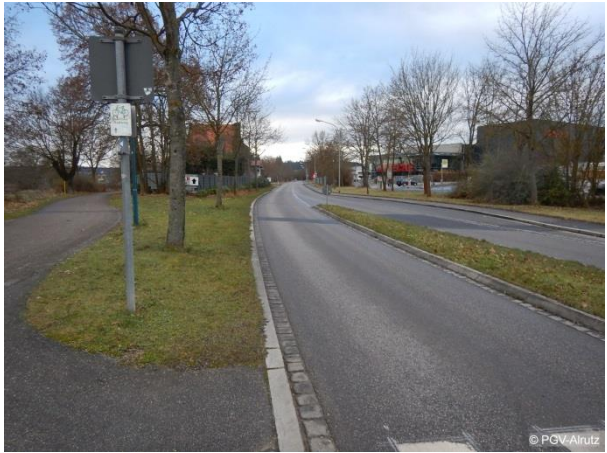
| Nr. | Straßenabschnitt | Bestand / Problem | Lösungsansatz | Priorität | Fotos |
|---|---|---|---|---|---|
| 5. | Werner-von-Siemens-Straße<br>Zw. Ohmstraße und Bayernwerkstraße | Mischverkehr<br>Fehlende Radverkehrsanlage<br><br>DTV: ca. 6.300 Kfz/ 24 h (2011) | Ausbau beidseitiger Radverkehrsanlagen in Regelbreite zzgl.<br>Sicherheitstrennstreifen zur Fahrbahn<br>Markierungslösung prüfen<br>Alternativ:<br>Einseitige Radverkehrsführung im Zweirichtungsverkehr | 2 | |

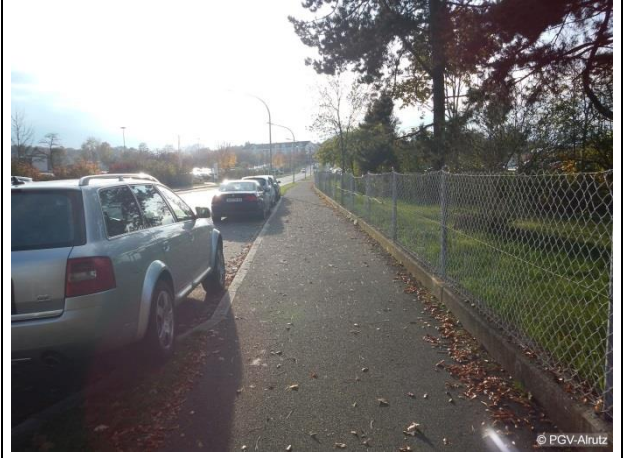
| Nr. | Straßenabschnitt | Bestand / Problem | Lösungsansatz | Priorität | Fotos |
|---|---|---|---|---|---|
| 6. | Georg-Hilbenz-Straße | <p>Nordseitiger gem. Geh- und Radweg im Zweirichtungsverkehr</p> <p>Fehlender Sicherheitstrennstreifen zu Längsparkern</p> <p>DTV: ca. 1.600-3.100 Kfz/ 24 h (2011)</p> | <p>Radweg aufgeben, Radverkehr im Mischverkehr führen</p> <p>Alternativ:<br/>Nordseitig Sicherheitstrennstreifen markieren und Gehweg, Radverkehr frei für richtungstreuen Radverkehr einrichten<br/>Südseite Markierung Schutzstreifen prüfen</p> | K | |

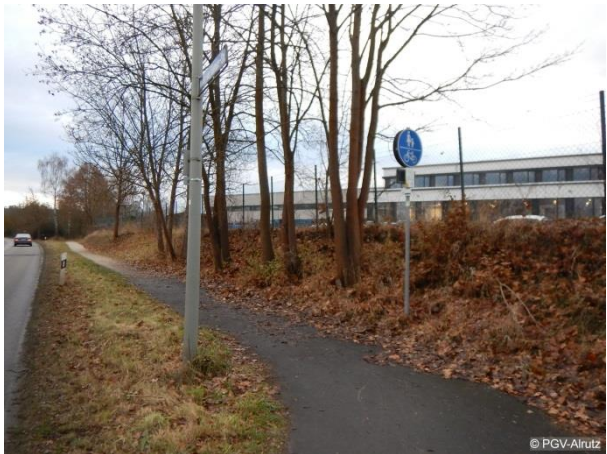
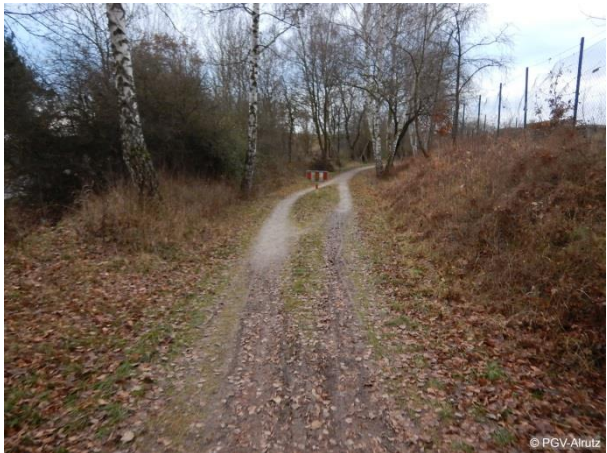
| Nr. | Straßenabschnitt | Bestand / Problem | Lösungsansatz | Priorität | Fotos |
|---|---|---|---|---|---|
| 7. | Wegeverbindung<br>Zw. Werner-von-Siemens-<br>Straße und Köferinger<br>Straße | Selbständige Wegeverbindung<br>Gemeinsamer Geh- und Radweg<br>Belagsqualität<br>Engstellen durch Poller<br>Ungesicherte Querung Werner-von-Siemens-Straße für Radverkehr entlang Radwanderweg | Poller entfernen oder durch reflektierende Poller mit Bodenmarkierung ersetzen.<br>Durchlassbreite mind. 1,50 m gewährleisten<br>Wegeausbau auf Regelbreite<br>Mittelinsel oder Querungshilfe (dient auch der Geschwindigkeitssenkung im Ortseingangsbereich) | K<br><br>2 | |

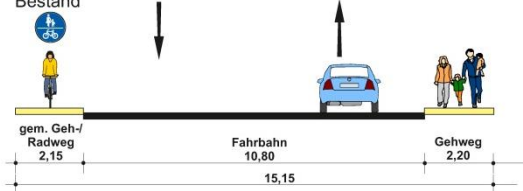
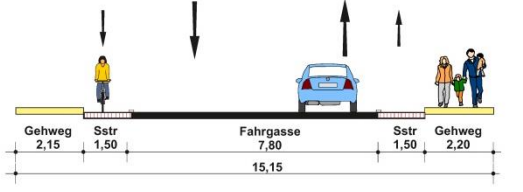
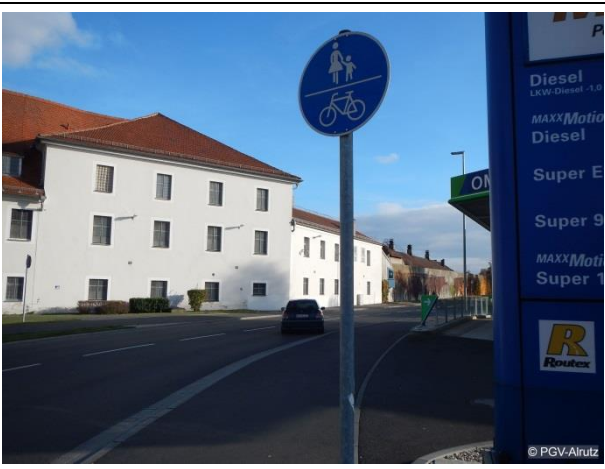
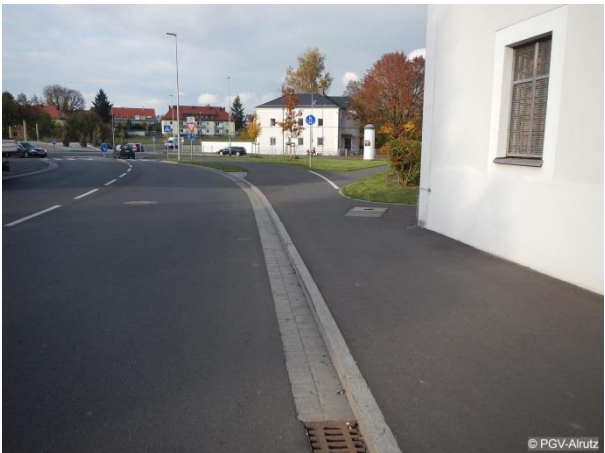
| Nr. | Straßenabschnitt | Bestand / Problem | Lösungsansatz | Priorität | Fotos |
|---|---|---|---|---|---|
| 8. | Köferinger Straße<br>Zw. Kreisverkehr und<br>Ende Tankstelle | <p>Westseitig gemeinsamer Geh- und Radweg in unzureichender Breite<br/>(fehlender Sicherheitstrennstreifen)<br/>unzureichende Sicherung<br/>Radverkehrsanlage an Zufahrt Tankstelle<br/>und Überleitung von Seitenraum auf die Fahrbahn</p> <p>Ostseite fehlende Erreichbarkeit<br/>gemeinsamer Geh- und Radweg im Kreis<br/>(fehlende Bordabsenkung)</p> <p>DTV: ca. 7.100 Kfz/ 24 h (2011)</p> | <p>Radverkehr nach Kreisverkehr gesichert<br/>auf Fahrbahn führen<br/>Markierung beidseitiger Schutzstreifen</p> <p>Köferinger Straße<br/>zwischen Kreisverkehr und Liebiggrabenweg<br/>Bestand</p> <p>Lösungsvorschlag</p> | K | |

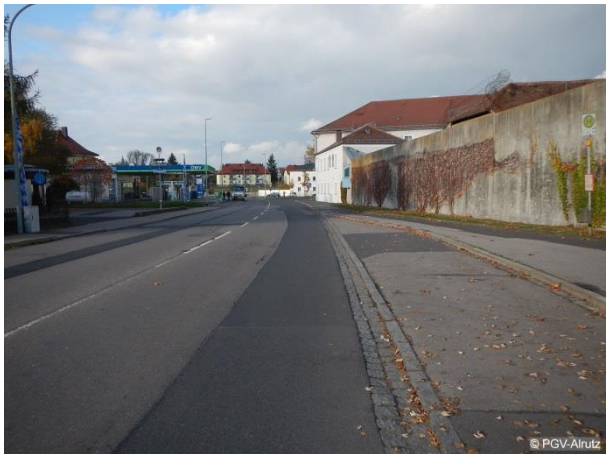
| Nr. | Straßenabschnitt | Bestand / Problem | Lösungsansatz | Priorität | Fotos |
|---|---|---|---|---|---|
| 9. | Köferinger Straße<br>Zw. Ende Tankstelle und<br>Liebengrabenweg | Mischverkehr<br><br>DTV: ca. 7.100 Kfz/ 24 h (2011) | Markierung beidseitiger Schutzstreifen<br><br><i>Querschnitt vgl. Nr. 8</i> | K | |

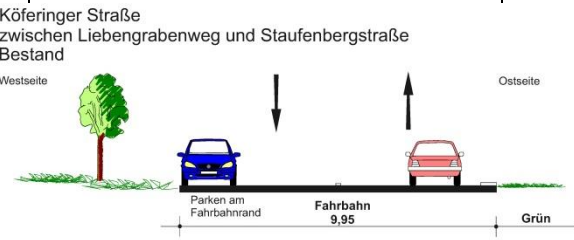
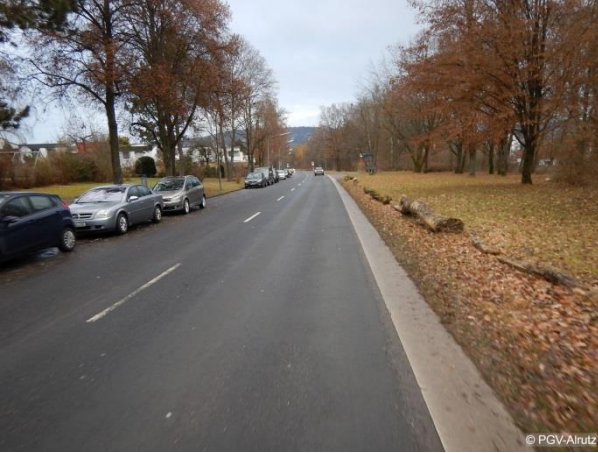
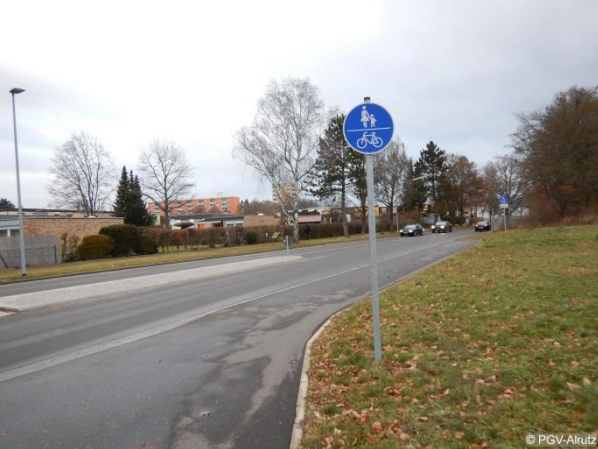
| Nr. | Straßenabschnitt | Bestand / Problem | Lösungsansatz | Priorität | Fotos |
|---|---|---|---|---|---|
| 10. | Köferinger Straße<br>Zwischen<br>Liebengrabenweg und<br>Staufenbergstraße | <p>Mischverkehr<br/>Gemeinsamer Geh- und Radweg im<br/>Kreisverkehr</p> <p>DTV: ca. 4.300-5.100 Kfz/ 24 h (2011)</p> | <p>Radweg im Kreisverkehr aufgeben,<br/>Radverkehr im Mischverkehr führen<br/>Markierungslösung im Zuge Köferinger<br/>Straße prüfen (ggf. einseitig)</p> <p>Köferinger Straße<br/>zwischen Liebengrabenweg und Staufenbergstraße<br/>Bestand</p> <p>Lösungsvorschlag</p> | K | |

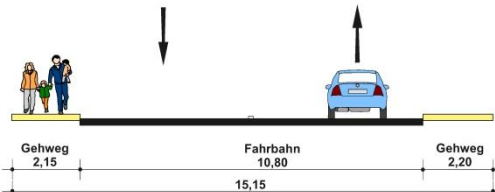
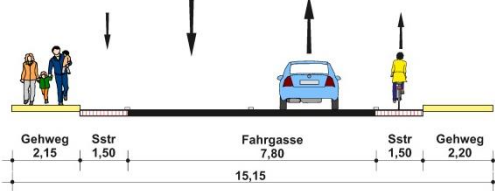
| Nr. | Straßenabschnitt | Bestand / Problem | Lösungsansatz | Priorität | Fotos |
|---|---|---|---|---|---|
| 11. | Köferinger Straße<br>Zwischen<br>Stauffenbergstraße und<br>Bundeswehr-Krankenhaus<br>(AM 2) | Mischverkehr<br><br>DTV: ca. 2.500 Kfz/ 24 h (2011) | <p>Markierungslösung prüfen<br/>Anbindung paralleler Wegeverbindungen herstellen</p> <p>Köferinger Straße<br/>zwischen Stauffenbergstraße und Beginn Radweg rechts/links<br/>Bestand</p> <p>Lösungsvorschlag</p> | K | |

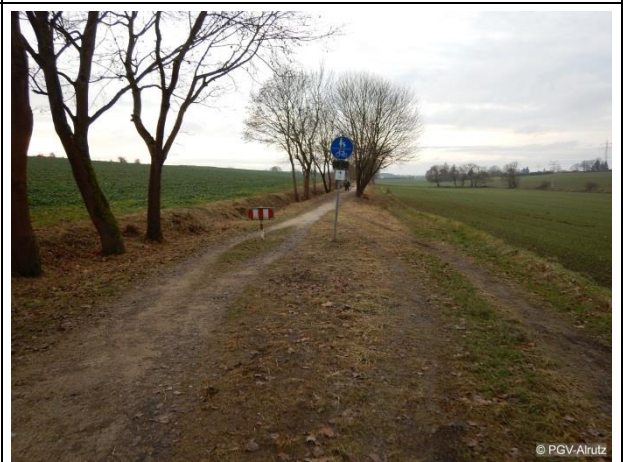
| Nr. | Straßenabschnitt | Bestand / Problem | Lösungsansatz | Priorität | Fotos |
|---|---|---|---|---|---|
| 12. | Wegeverbindung<br>zwischen Köferinger<br>Straße und Stadtgrenze<br>Richtung Westen | selbständige Wegeverbindung<br>Poller an mehreren Einmündungen<br>Belagsqualität im Waldbereich | <p>Poller entfernen oder durch reflektierende<br/>Poller mit Bodenmarkierung ersetzen.<br/>Durchlassbreite mind. 1,50 m<br/>gewährleisten<br/>Belagerneuerung im Waldbereich</p> | <p>K</p> <p>2</p> | |

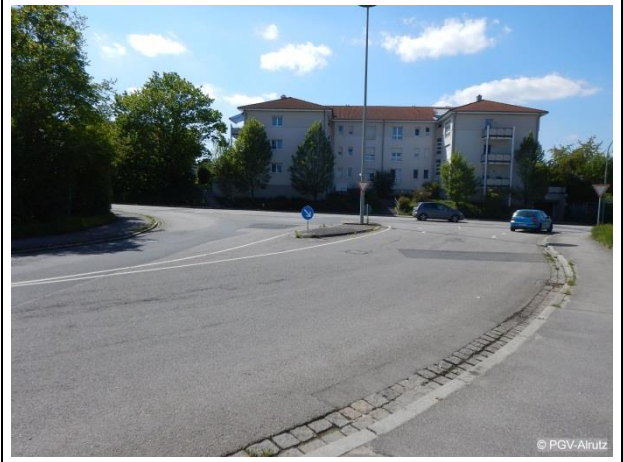
| Nr. | Straßenabschnitt | Bestand / Problem | Lösungsansatz | Priorität | Fotos |
|---|---|---|---|---|---|
| 13. | Liebengrabenweg | Mischverkehr<br><br>DTV: ca. 1.100-2.800 Kfz/ 24 h (2011) | Vorbeifahrstreifen und aufgeweiteter Aufstellbereich am Knoten Köferinger Straße ergänzen | K | |

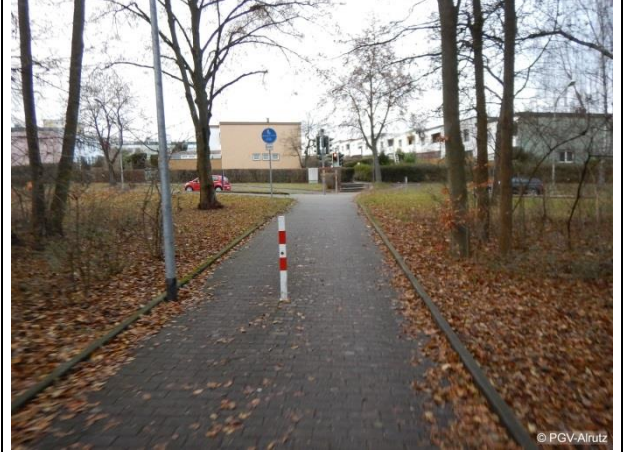
| Nr. | Straßenabschnitt | Bestand / Problem | Lösungsansatz | Priorität | Fotos |
|---|---|---|---|---|---|
| 14. | Liebengrabenweg<br>Wegeverbindung zur Köferinger Straße (Höhe Robert-Koch-Straße) | Poller mit zu geringer Durchlassbreite | Poller entfernen oder durch reflektierende Poller mit Bodenmarkierung ersetzen.<br>Durchlassbreite mind. 1,50 m gewährleisten | K | |

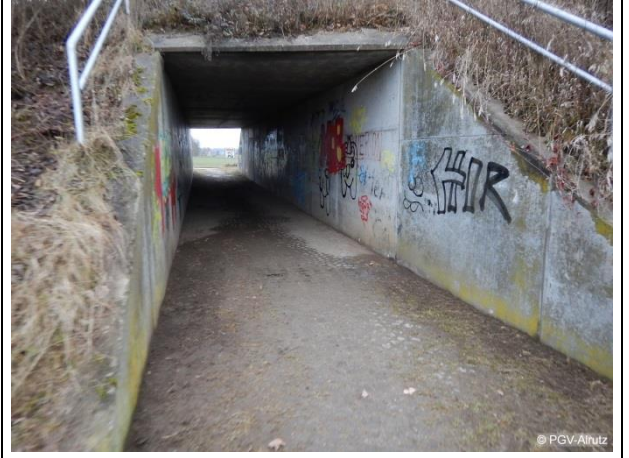
| Nr. | Straßenabschnitt | Bestand / Problem | Lösungsansatz | Priorität | Fotos |
|---|---|---|---|---|---|
| 15. | Unterführung Köferinger Straße | Fehlende Beleuchtung | Beleuchtung ergänzen | 2 | |

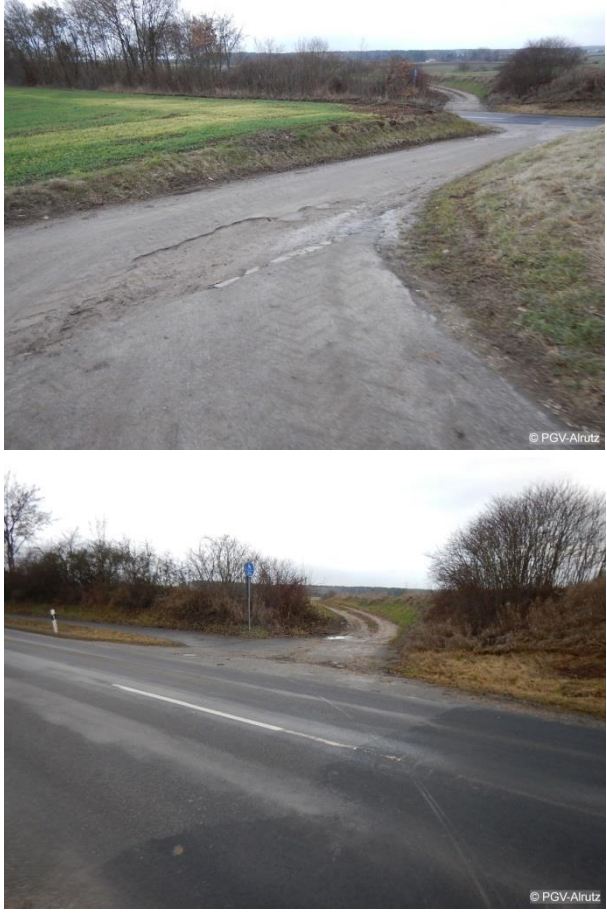
| Nr. | Straßenabschnitt | Bestand / Problem | Lösungsansatz | Priorität | Fotos |
|---|---|---|---|---|---|
| 16. | Wegeverbindung<br>Höhe Übergang<br>Köferinger Straße/<br>Waldhausstraße | Belagsqualität<br>Ungesicherte Querung Köferinger Straße<br>zur Weiterfahrt auf straßenbegleitendem<br>Geh- und Radweg | Belagsausbesserung<br>Mittelinsel oder Querungshilfe einrichten<br>(dient auch der Geschwindigkeitssenkung<br>im Ortseingangsbereich) | K<br>1 | |

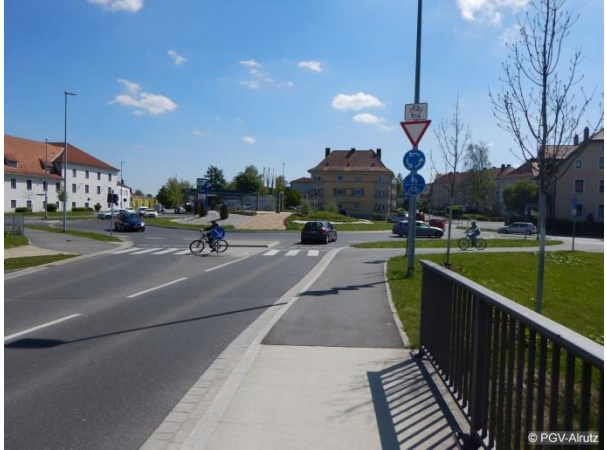
| Nr. | Straßenabschnitt | Bestand / Problem | Lösungsansatz | Priorität | Fotos |
|---|---|---|---|---|---|
| 17. | Kreisverkehr<br>Hockermühlstraße,<br>Sebastianstraße,<br>Köferinger Straße,<br>Werner-von-Siemens-<br>Straße, Wingershofer<br>Straße | Umlaufender gemeinsamer Geh- und<br>Radweg im Zweirichtungsverkehr<br><br>Unklare bzw. nicht einheitliche<br>Beschilderung | Beschilderung anpassen | K | |

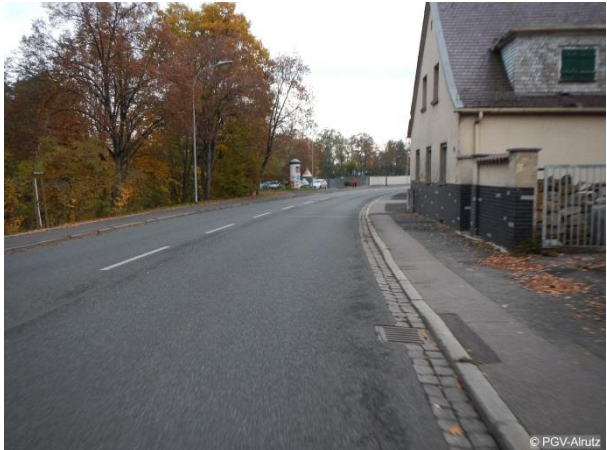
| Nr. | Straßenabschnitt | Bestand / Problem | Lösungsansatz | Priorität | Fotos |
|---|---|---|---|---|---|
| 18. | Wingershofer Straße<br>Zw. Kaiser-Wilhelm-Ring<br>und Brücke über die Vils | Mischverkehr<br>Ostseitig parallel verlaufender Radweg,<br>durch Böschung von Fahrbahn getrennt<br>Radweg wird überwiegend von<br>Fußverkehr genutzt<br><br>DTV: ca. 6.600-10.500 Kfz/ 24 h (2011) | Beidseitig Schutzstreifen markieren<br>Radweg aufgeben und als Fußweg nutzen | K | |

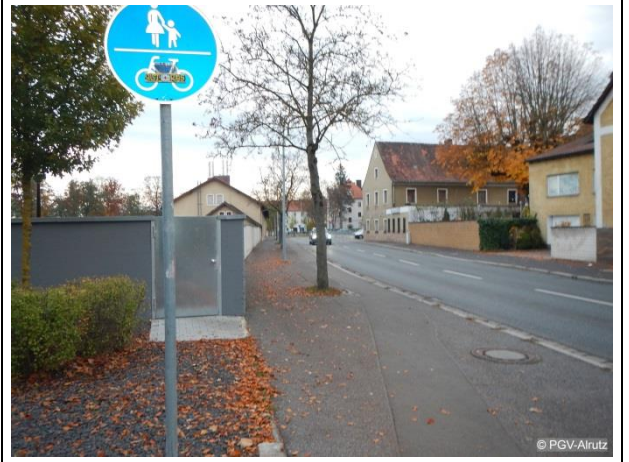
| Nr. | Straßenabschnitt | Bestand / Problem | Lösungsansatz | Priorität | Fotos |
|---|---|---|---|---|---|
| 19. | Wingershofer Straße<br>Zw. Brücke über die Vils<br>und Freischützgäßchen | Ostseite gemeinsamer Geh- und Radweg<br>(Zweirichtungsverkehr)<br>Engstellen an Baumstandorte in Mittellage<br><br>DTV: ca. 6.500 Kfz/ 24 h (2011) | Beidseitig Schutzstreifen markieren<br>Radweg aufgeben und als Fußweg nutzen | K | |

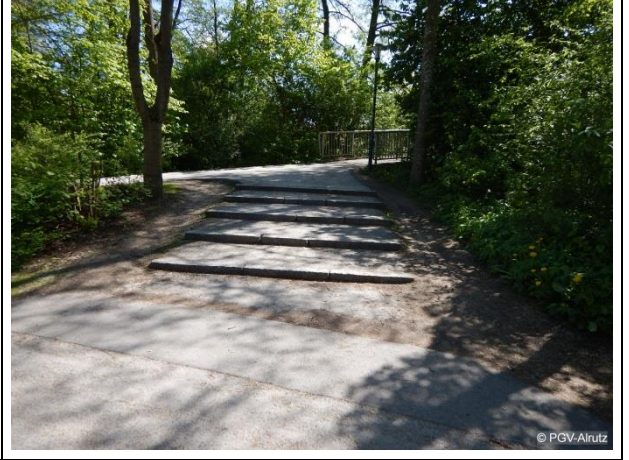
| Nr. | Straßenabschnitt | Bestand / Problem | Lösungsansatz | Priorität | Fotos |
|---|---|---|---|---|---|
| 20. | Brücke über die Vils<br>Zw. ACC und<br>Wingershofer Straße | Von Norden kommend starker<br>Verschwenk oder Fahren über Treppe<br>nötig | Treppe entfernen bzw. einebnen | K | |

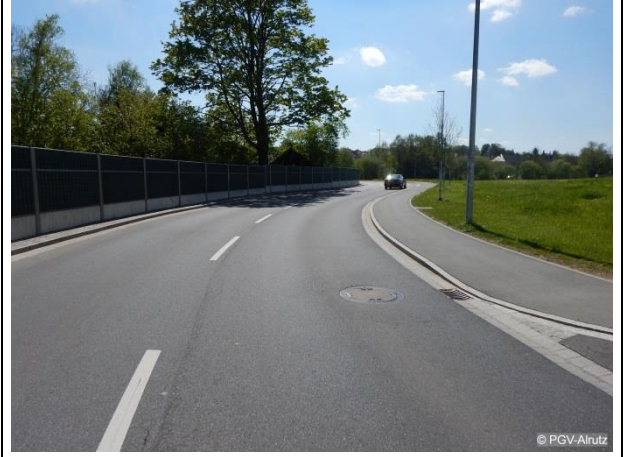
| Nr. | Straßenabschnitt | Bestand / Problem | Lösungsansatz | Priorität | Fotos |
|---|---|---|---|---|---|
| 21. | Wingershofer Straße<br>Zw. Freischützgäßchen<br>und Kreisverkehr (West) | Mischverkehr<br>parallele Verbindung über<br>verkehrsberuhigten Bereich vorhanden | Radverkehr auf Schutzstreifen im Zuge<br>Wingershofer Straße bis zum Kreisverkehr<br>und am Kreis gesichert in den Seitenraum<br>führen | K | |

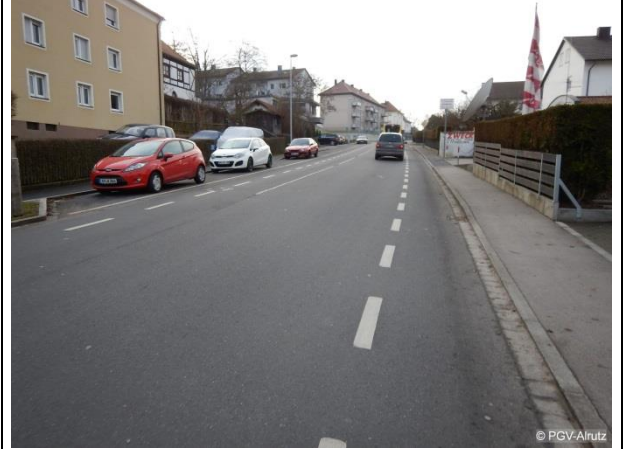
| Nr. | Straßenabschnitt | Bestand / Problem | Lösungsansatz | Priorität | Fotos |
|---|---|---|---|---|---|
| 22. | Sebastianstraße<br>Zw. Zeppelinstraße und<br>Kennedystraße | Beidseitig Schutzstreifen<br>unzureichende Breite parallel zu<br>Parkständen (fehlender Sicherheitsraum)<br>Schutzstreifen ist an Einmündungen<br>unterbrochen | Schutzstreifen in Einmündungsbereichen<br>durchführen<br>Schutzstreifen parallel zu Parkständen in<br>mind. 1,50 m Breite markieren | 1 | |

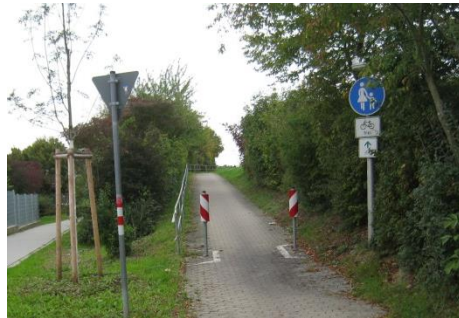
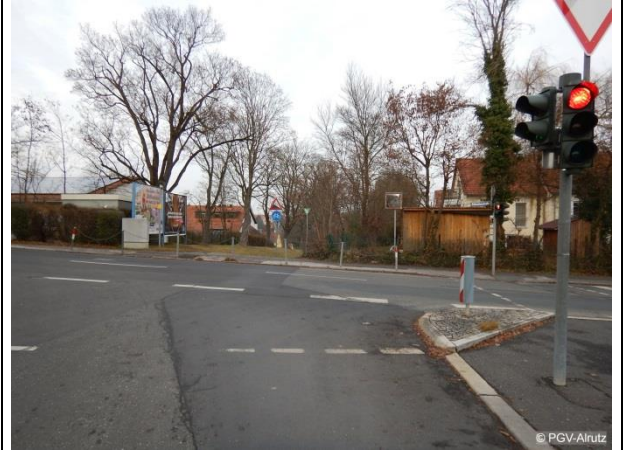
| Nr. | Straßenabschnitt | Bestand / Problem | Lösungsansatz | Priorität | Fotos |
|---|---|---|---|---|---|
| 23. | Sebastianstraße<br>Höhe Hohenburger Straße | Umwegige Erreichbarkeit Hohenburger Straße<br>Sperrketten | Ketten entfernen<br>Borde absenken<br>Zugangsbeschränkung ggf. über beidseitige Poller mit Bodenmarkierung.<br>Durchlassbreite mind. 1,50 m gewährleisten<br><br><br>Beispiel beidseitige Poller (Bruchsal) | K | |

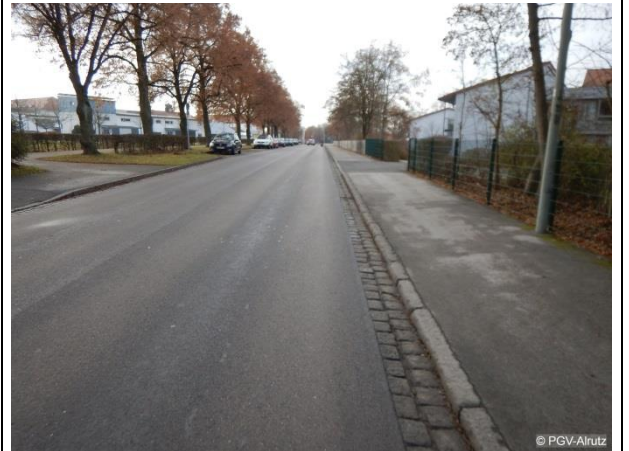
| Nr. | Straßenabschnitt | Bestand / Problem | Lösungsansatz | Priorität | Fotos |
|---|---|---|---|---|---|
| 24. | Sebastianstraße<br>Zw. Kennedystraße und Haager Weg | Mischverkehr<br>unklare Radverkehrsführung am Kreisverkehr Haager Weg<br><br>DTV: ca. 3.500 Kfz/ 24 h (2011) | Deutliche Kennzeichnung Mischverkehr<br>Höhe Einmündung Kennedystraße und am Kreis, z.B. durch Vz 239 auf Gehwegen oder durch Piktogramme<br>ggf. einseitiger Schutzstreifen Richtung Kreisverkehr (bergauf) markieren | K | |

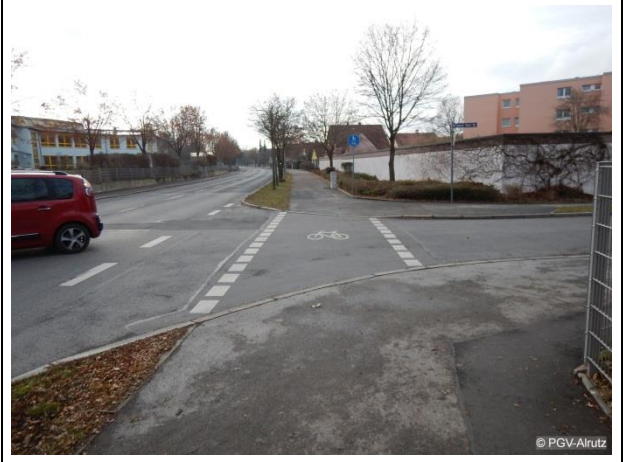
| Nr. | Straßenabschnitt | Bestand / Problem | Lösungsansatz | Priorität | Fotos |
|---|---|---|---|---|---|
| 25. | Haager Weg<br>Zw. Sebastianstraße und<br>Gailoher Hauptstraße | Nordseitig gemeinsamer Geh- und<br>Radweg bis Wurzelstraße, anschließend<br>Gehweg, Radverkehr frei in<br>unzureichender Breite<br>Südseite Gehweg, Radverkehr frei<br><br>DTV: ca. 3.800-4.200 Kfz/ 24 h (2011) | Radweg aufgeben, ggf. Gehweg,<br>Radverkehr frei ausweisen<br>Beidseitig Markierungslösung prüfen | K | |

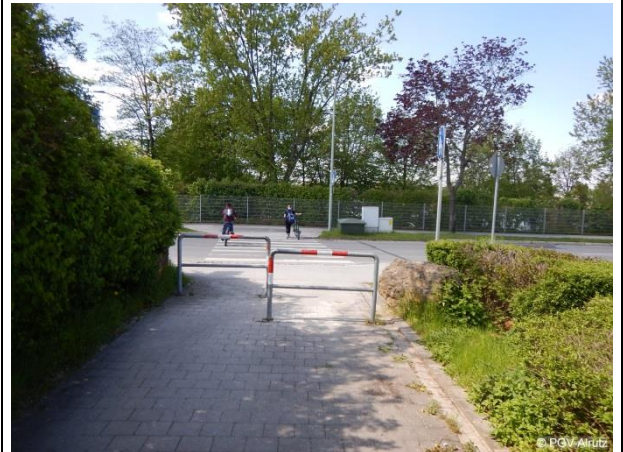
| Nr. | Straßenabschnitt | Bestand / Problem | Lösungsansatz | Priorität | Fotos |
|---|---|---|---|---|---|
| 26. | Haager Weg<br>Höhe Querung Dr.-Hans-<br>Raß-Straße | unzureichende Sichtbeziehungen | Sträucher in Straßennähe deutlich<br>einkürzen oder durch niedrigen Bewuchs<br>ersetzen<br>Aufstellbereich (vorgezogener<br>Seitenraum) einrichten | K | |

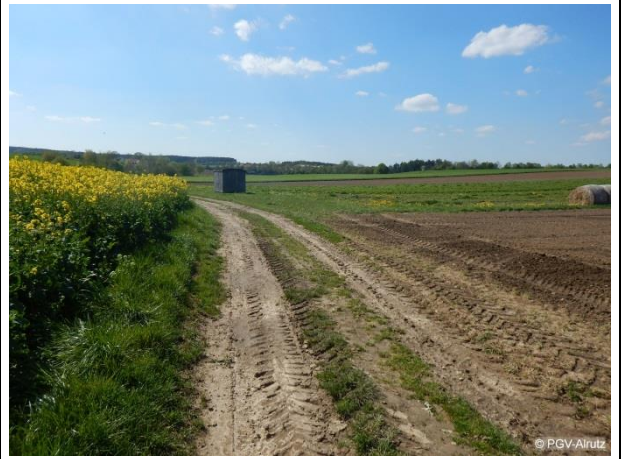
| Nr. | Straßenabschnitt | Bestand / Problem | Lösungsansatz | Priorität | Fotos |
|---|---|---|---|---|---|
| 27. | Wegeverbindung<br>zw. Von-Kleist-Straße und<br>AM4<br><br><i>perspektivische<br/>Netzerweiterung</i> | Belagsqualität<br>unzureichende Sicherung bei Querung der<br>AM15 | Neubau Wegeverbindung unter<br>Berücksichtigung Querungsbedarf AM15 | 2p | |

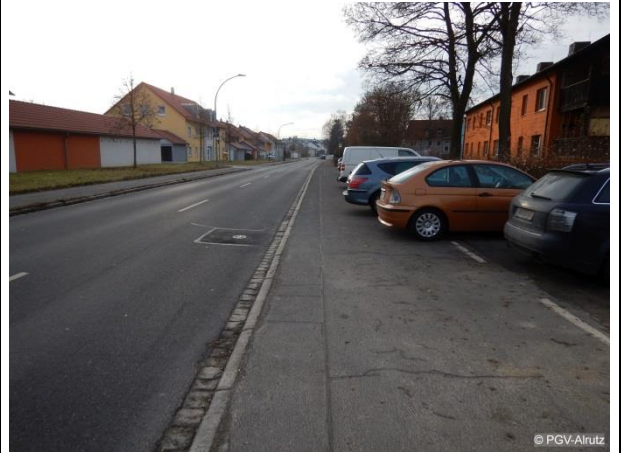
| Nr. | Straßenabschnitt | Bestand / Problem | Lösungsansatz | Priorität | Fotos |
|---|---|---|---|---|---|
| 28. | Gailoher Hauptstraße<br>Zw. Haager Weg und<br>Sandackerstraße | Nordseitig gemeinsamer Geh- und<br>Radweg<br>Mehrfach parkende Kfz auf<br>Radverkehrsanlage<br>Südseite Gehweg, Radverkehr frei<br><br>DTV: ca. 3.000 Kfz/ 24 h (2011) | Radweg aufgeben, ggf. Gehweg,<br>Radverkehr frei ausweisen<br>Unterbindung Kfz-Parken auf<br>Radverkehrsanlage<br>ggf. Markierungslösung prüfen | K | |

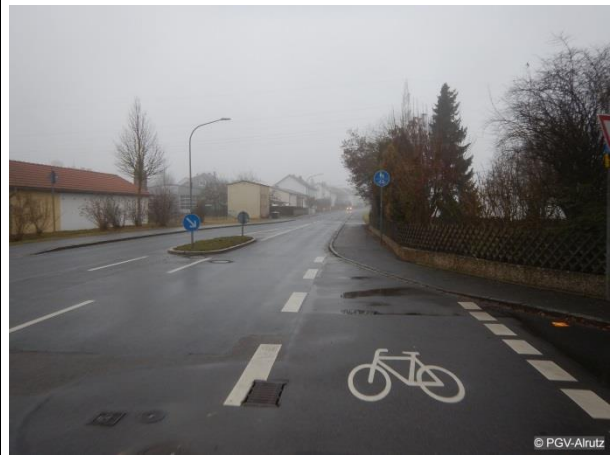
| Nr. | Straßenabschnitt | Bestand / Problem | Lösungsansatz | Priorität | Fotos |
|---|---|---|---|---|---|
| 29. | Gailoher Hauptstraße<br>Zw. Sandackerstraße und<br>Rosenplatz | Nordseitig gemeinsamer Geh- und<br>Radweg in unzureichender Breite<br>Südseite Gehweg, Radverkehr frei<br><br>DTV: ca. 2.700 Kfz/ 24 h (2016) | Radweg aufgeben, Radverkehr im<br>Mischverkehr führen<br>ggf. Gehweg, Radverkehr frei ausweisen | K | |

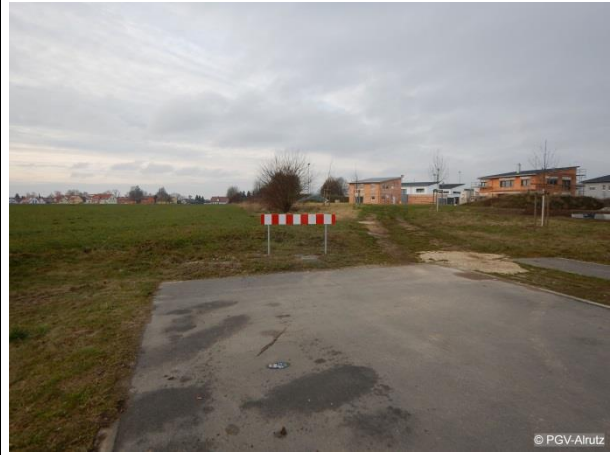
| Nr. | Straßenabschnitt | Bestand / Problem | Lösungsansatz | Priorität | Fotos |
|---|---|---|---|---|---|
| 30. | Wegeverbindung<br>Zw. Stauffenbergstraße<br>und Von-Scheffel-Straße<br><br><i>Perspektivische<br/>Netzerweiterung</i> | fehlende Wegeverbindung | Wegeneubau | 2p | |

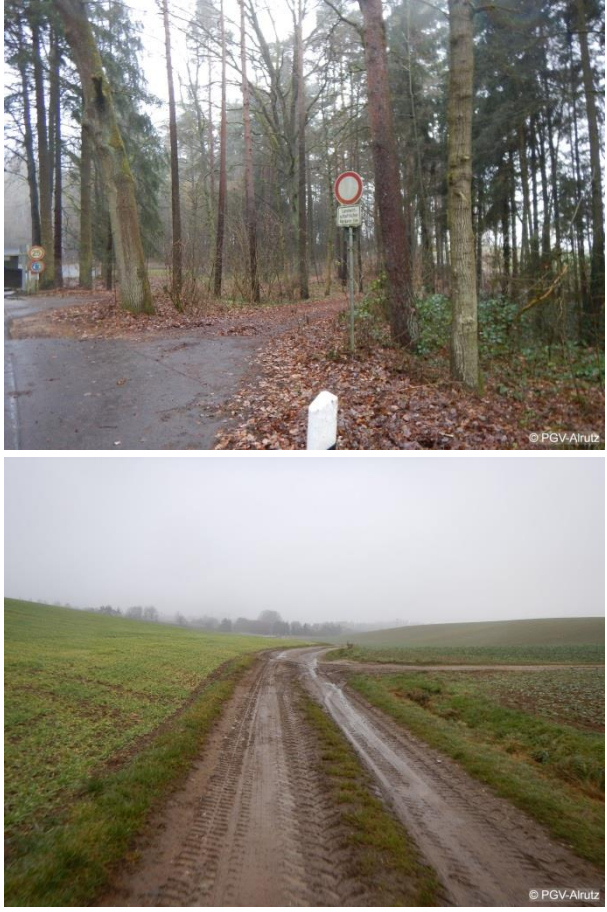
| Nr. | Straßenabschnitt | Bestand / Problem | Lösungsansatz | Priorität | Fotos |
|---|---|---|---|---|---|
| 31. | Wegeverbindung auf<br>Radrundwanderweg aus<br>Gewerbegebiet Gailoh<br>Richtung Norden | Fehlende Freigabe für den Radverkehr,<br>Belagsqualität | Freigabe für den Radverkehr ergänzen<br>Belagserneuerung | K<br>2 | |

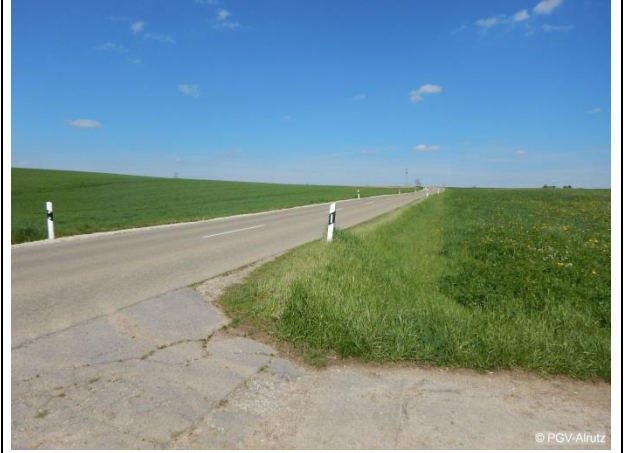
| Nr. | Straßenabschnitt | Bestand / Problem | Lösungsansatz | Priorität | Fotos |
|---|---|---|---|---|---|
| 32. | AM 4 (außerorts) | <p>Mischverkehr</p> <p>DTV: ca. 3.400 Kfz/ 24 h östlich<br/>Einmündung AM 15 (2016); ca. 2.100 Kfz/<br/>24 h westlich Einmündung AM 15 (2016)</p> <p><i>Geschwindigkeitstrichter 80/60 bei<br/>Einmündungen AM 15 und Atzricht</i></p> | Neubau einer anforderungsgerechten<br>Radverkehrsanlage | 2 | |

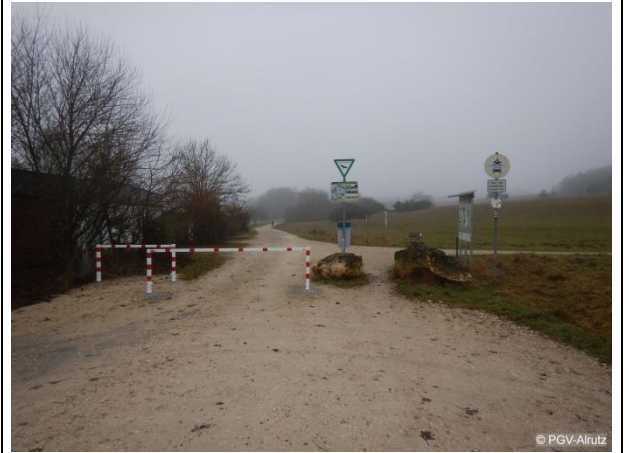
| Nr. | Straßenabschnitt | Bestand / Problem | Lösungsansatz | Priorität | Fotos |
|---|---|---|---|---|---|
| 33. | Wegeverbindung nördlich<br>Flugplatz Rammertshof<br>Amberg bis An der<br>Kemnathermühle | <p>Belagsqualität</p> <p>Umlaufsperrern</p> | <p>Umlaufsperre entfernen oder durch<br/>reflektierende Poller mit Bodenmarkierung<br/>ersetzen. Durchlassbreite mind. 1,50 m<br/>gewährleisten</p> <p>Belagserneuerung</p> | <p>K</p> <p>2</p> | |

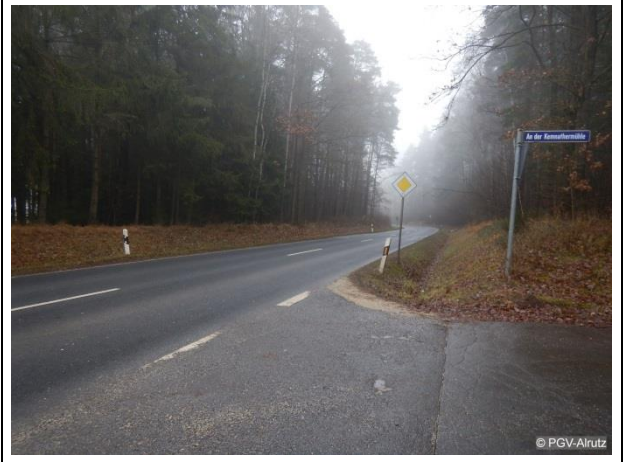
| Nr. | Straßenabschnitt | Bestand / Problem | Lösungsansatz | Priorität | Fotos |
|---|---|---|---|---|---|
| 34. | AM 1 (außerorts) | Mischverkehr<br><br>DTV: ca. 3.800 Kfz/ 24 h (2016) | Geschwindigkeitsreduzierung auf max. 70 km/h<br><br>Neubau einer anforderungsgerechten Radverkehrsanlage | K<br><br>2 | |

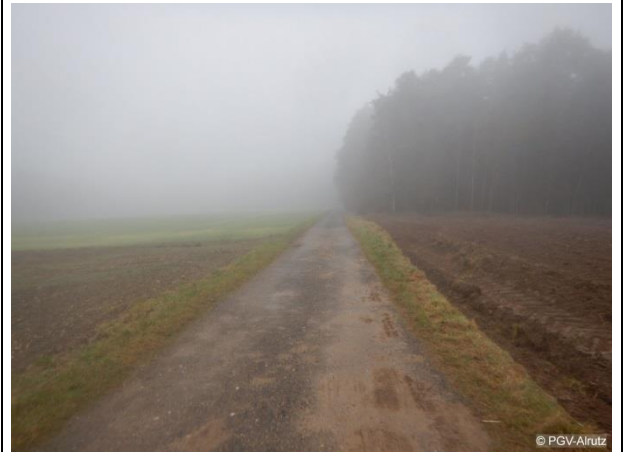
| Nr. | Straßenabschnitt | Bestand / Problem | Lösungsansatz | Priorität | Fotos |
|---|---|---|---|---|---|
| 35. | Heftnerweg (außerorts)<br><br>westlich Verlängerung Am Weiherholz bis Stadtgrenze | Gemeindeverbindungsstraße (100 km/h)<br>Mischverkehr<br>westlich Am Weiherholz Belagsqualität | Geschwindigkeitsreduzierung auf max. 70 km/h<br>Belagserneuerung westlich Am Weiherholz | K<br><br>2 | |

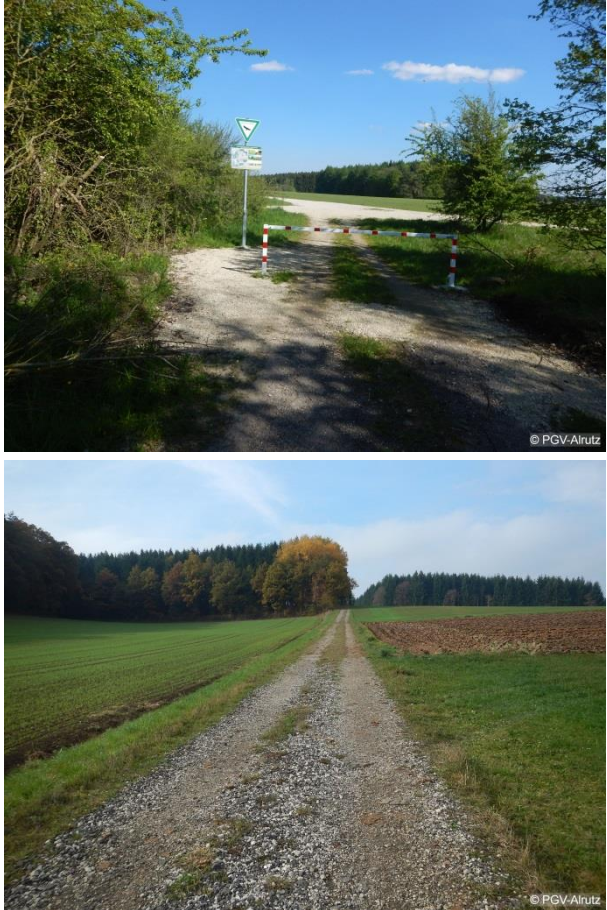
| Nr. | Straßenabschnitt | Bestand / Problem | Lösungsansatz | Priorität | Fotos |
|---|---|---|---|---|---|
| 36. | Verlängerung Marterlweg<br>bis Postweiher | Belagsqualität<br>Schranke | Wegeausbau | 2 | |

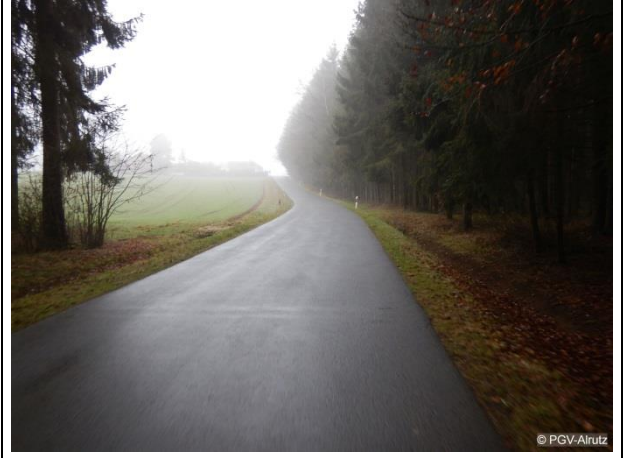
| Nr. | Straßenabschnitt | Bestand / Problem | Lösungsansatz | Priorität | Fotos |
|---|---|---|---|---|---|
| 37. | In der Schäflohe, Am Fiederhof, Am Weiherholz (außerorts) | Gemeindeverbindungsstraße (100 km/h)<br>Mischverkehr | Geschwindigkeitsreduzierung auf max. 70 km/h | K | |

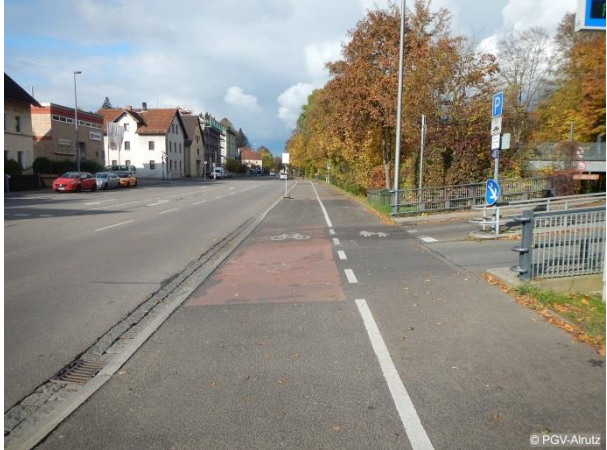
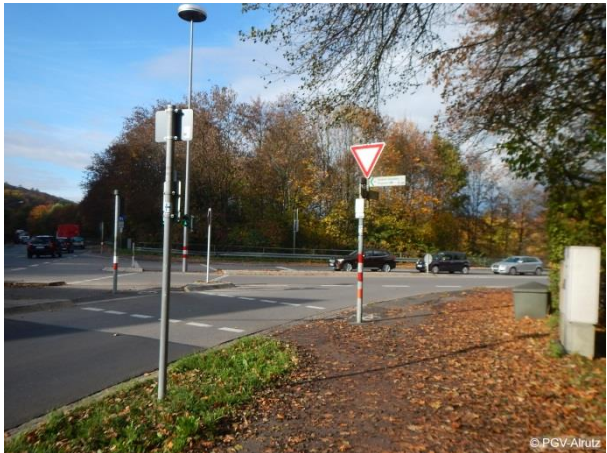
| Nr. | Straßenabschnitt | Bestand / Problem | Lösungsansatz | Priorität | Fotos |
|---|---|---|---|---|---|
| 38. | Sulzbacher Straße<br>Zw. Pfalzgrafenring und<br>Obersdorfer Brücke | <p>Ostseitiger Radweg, ab Hollergasse<br/>gemeinsamer Geh- und Radweg im<br/>Zweirichtungsverkehr<br/>Fehlender Sicherheitstrennstreifen,<br/>verblasste Roteinfärbung bei Einfahrt<br/>Parkhaus<br/>Freier Rechtsabbieger am Knoten<br/>Obersdorfer Brücke</p> <p>DTV: ca. 13.400-14.300 Kfz/ 24 h (2016)</p> | <p>Radverkehr richtungstreu führen<br/>Ausbau Radverkehrsanlage auf Westseite<br/>in Regelbreite zzgl. Sicherheitstrenn-<br/>streifen zur Fahrbahn, ggf. Markierungs-<br/>lösung prüfen<br/>Ostseite Sicherheitstrennstreifen<br/>ergänzen, Radverkehrsanlage für<br/>richtungstremen Radverkehr beibehalten<br/>Roteinfärbung Einfahrt Parkhaus erneuern<br/>Rückbau freier Rechtsabbieger bzw.<br/>Einbindung in Signalisierung</p> | 1 | |

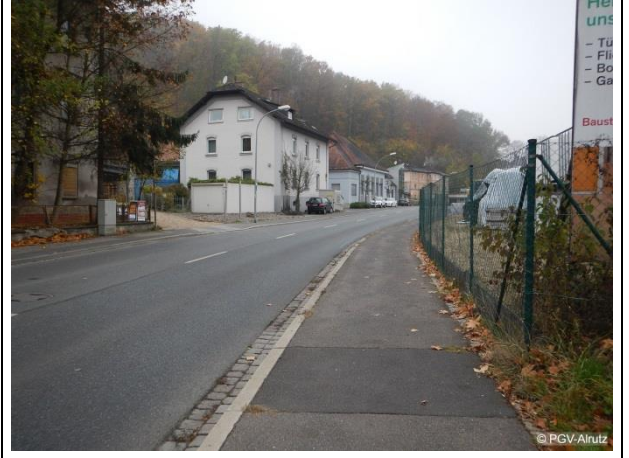
| Nr. | Straßenabschnitt | Bestand / Problem | Lösungsansatz | Priorität | Fotos |
|---|---|---|---|---|---|
| 39. | Sulzbacher Straße<br>Zw. Obersdorfer Brücke<br>und Wegeverbindung zur<br>Neumühler Straße | Ostseitig Gehweg, Radverkehr frei<br>(Zweirichtungsverkehr) in unzureichender<br>Breite<br>mehrere Verschwenks und Engstellen<br>ungünstige Anbindung Robert-Strell-<br>Straße (unzureichende Bordabsenkung)<br><br>DTV: ca. 12.200 Kfz/ 24 h (2016) | Radverkehr richtungstreu führen<br>Beidseitiger Ausbau Radverkehrsanlage<br>in Regelbreite zzgl. Sicherheitstrenn-<br>streifen zur Fahrbahn, ggf. Markierungs-<br>lösung prüfen<br>Anbindung Robert-Strell-Straße<br>berücksichtigen | 1 | |

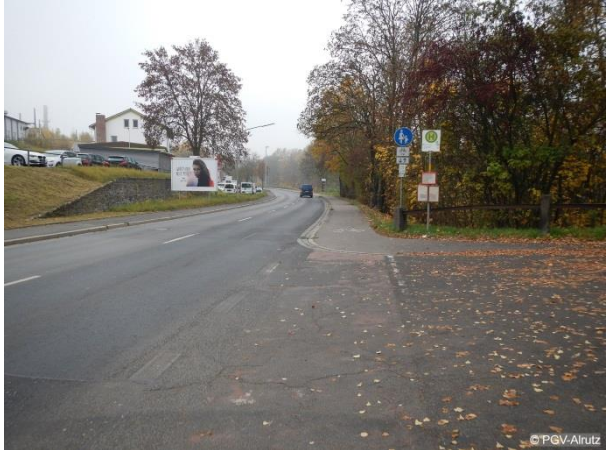
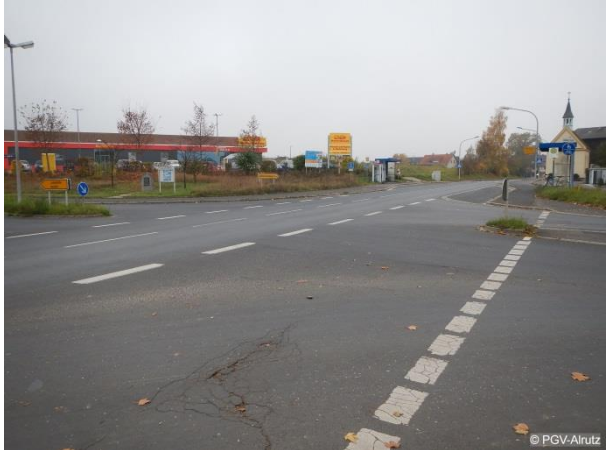
| Nr. | Straßenabschnitt | Bestand / Problem | Lösungsansatz | Priorität | Fotos |
|---|---|---|---|---|---|
| 40. | Sulzbacher Straße<br>Zw. Wegeverbindung zur<br>Neumühler Straße und<br>Kokereistraße | Ostseitig Gehweg, Radverkehr frei<br>(Zweirichtungsverkehr) in unzureichender<br>Breite<br>Furtmarkierung Einmündung<br>Wegeverbindung Neumühler Straße<br>verblasst | Ausbau ostseitiger Seitenraum auf<br>Regelbreite (mind. 2,50 m zzgl.<br>Sicherheitstrennstreifen)<br>Anbindung Dr.-Robert-Strell-Straße<br>berücksichtigen<br>Anlage Mittelinsel als Querungshilfe im<br>Übergang vom einseitigen<br>Zweirichtungsverkehr zur richtungstreu<br>Radverkehrsführung (dient auch der<br>Geschwindigkeitssenkung) Höhe<br>Einmündung Wegeverbindung zur<br>Neumühler Straße<br>Erneuerung Furtmarkierung an<br>Einmündung Wegeverbindung Neumühler<br>Straße | 1 | |

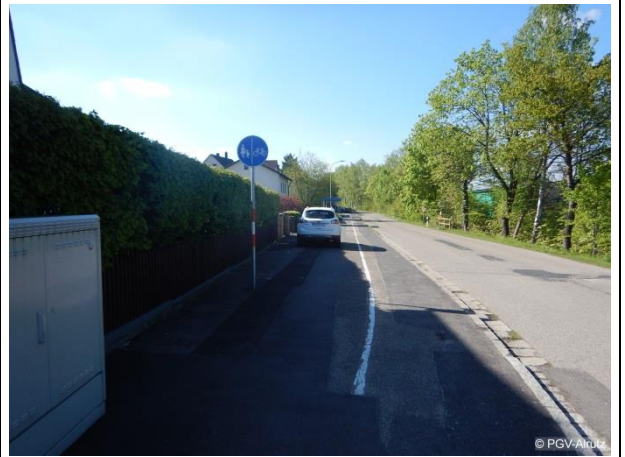
| Nr. | Straßenabschnitt | Bestand / Problem | Lösungsansatz | Priorität | Fotos |
|---|---|---|---|---|---|
| 41. | Dr.-Robert-Strell-Straße<br>zw. Selgradstraße und<br>Bushaltestelle<br>Luitpoldhöhe Hörburger<br>Straße | Einseitiger Zweirichtungsradweg in<br>unzureichender Breite<br>fehlender Sicherheitstrennstreifen<br><br>DTV: ca. 2.100 Kfz/ 24 h (2016) | Radweg aufgeben<br>Markierung entfernen | K | |

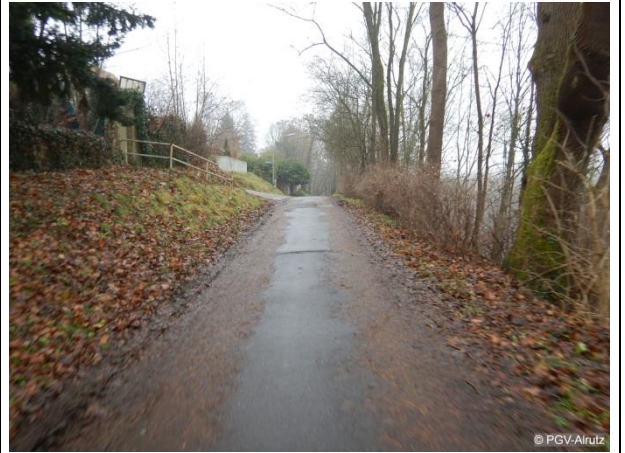
| Nr. | Straßenabschnitt | Bestand / Problem | Lösungsansatz | Priorität | Fotos |
|---|---|---|---|---|---|
| 42. | Galgenbergweg | Belagsschäden<br>unzureichende Beleuchtung (fehlende<br>soziale Kontrolle) | Beleuchtung verbessern<br>abschnittsweise Belagserneuerung<br>bzw. -ausbesserung | 2 | |

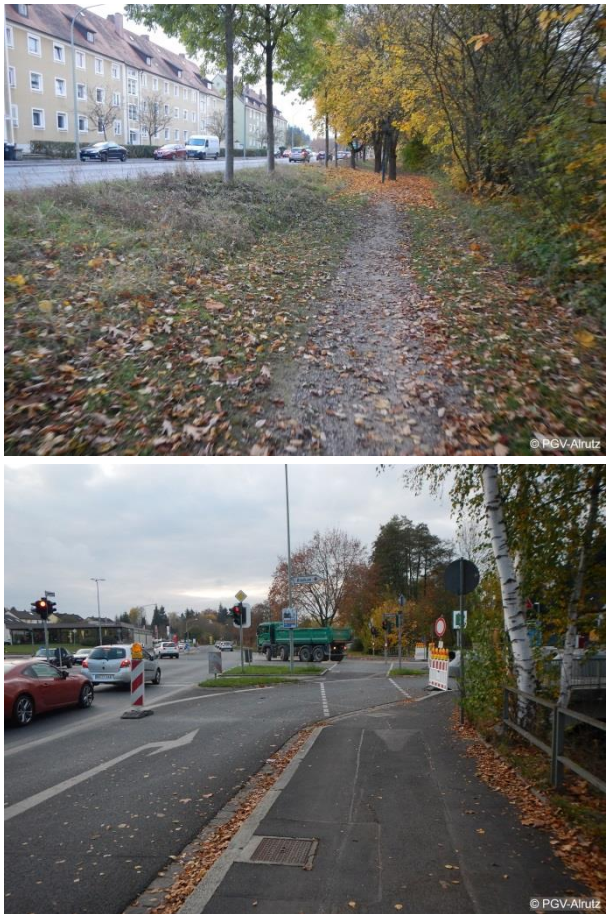
| Nr. | Straßenabschnitt | Bestand / Problem | Lösungsansatz | Priorität | Fotos |
|---|---|---|---|---|---|
| 43. | Hockermühlstraße<br>Zw. Wingershofer Straße<br>und Kochkellerstraße | <p>Nordseitig gemeinsamer Geh- und Radweg in unzureichender Breite (Zweirichtungsverkehr) und ungeeignetem Belag</p> <p>freier Rechtsabbieger am Knoten Kochkellerstraße</p> <p>DTV: ca. 13.100-16.600 Kfz/ 24 h (2011)</p> | <p>Ausbau beidseitiger Radverkehrsanlagen in Regelbreite zzgl. Sicherheitstrennstreifen</p> <p>ggf. vorhandene fahrbahnnah Gehwege als Radwege nutzen und bisheriger gemeinsamer Geh- und Radweg zum Gehweg ausbauen</p> <p>Rückbau freier Rechtsabbieger oder Einbindung in Signalisierung</p> <p>Radverkehrsfurt an Einmündung Kochkellerstraße geradlinig und fahrbahnnah führen</p> <p>Alternativ: Markierungslösung prüfen</p> | 1 | |

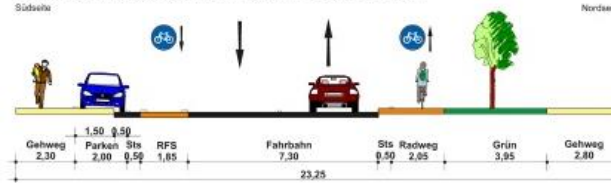
Lösungsvorschlag 2, aufgesetztes Parken und Radfahrstreifen

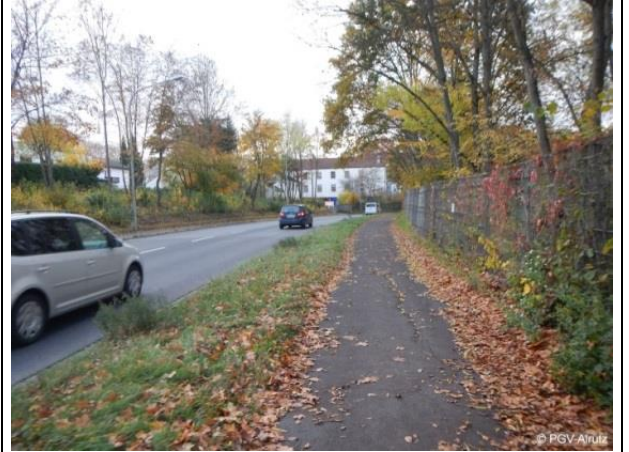
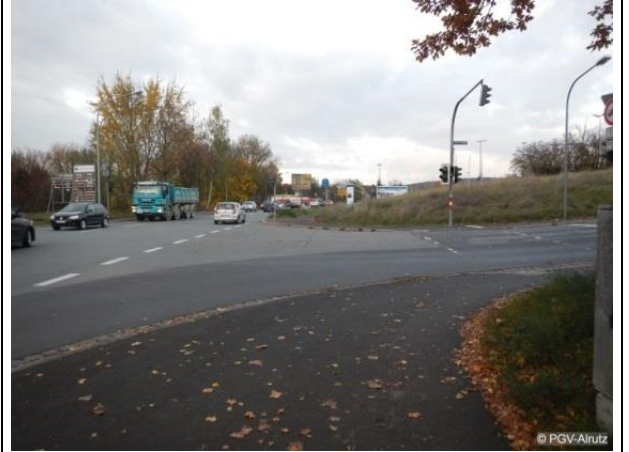
| Nr. | Straßenabschnitt | Bestand / Problem | Lösungsansatz | Priorität | Fotos |
|---|---|---|---|---|---|
| 44. | Hockermühlstraße<br>Zw. Kochkellerstraße und<br>Kastler Straße | <p>Nordseitiger gemeinsamer Geh- und Radweg in unzureichender Breite (Zweirichtungsverkehr)</p> <p>unklare Beschilderung</p> <p>Belagsschäden</p> <p>Weit abgesetzte Furt an Einmündung Kastlerstraße</p> <p>unzureichende Berücksichtigung Radverkehr am Knoten (lange Wartezeiten)</p> <p>DTV: ca. 14.100-16.000 Kfz/ 24 h (2011)</p> | <p>Ausbau beidseitiger Radverkehrsanlagen in Regelbreite zzgl. Sicherheitstrennstreifen zur Fahrbahn</p> <p>Radverkehrsfurt Kastlerstraße fahrbahnnah führen</p> <p>Signalanlagen für Radverkehr optimieren</p> <p>Alternativ: Markierungslösung prüfen</p> | 1 | |

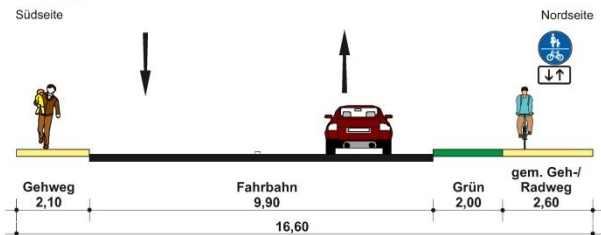
Hockermühlstraße  
zwischen Kochkellerstraße und Kasteler Straße  
Bestand

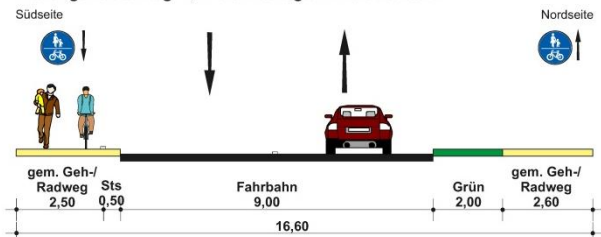
Lösungsvorschlag 1, mit einseitigem Bordversatz

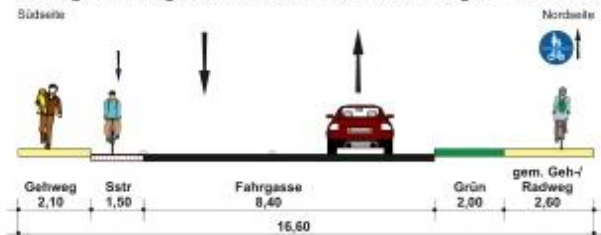
Lösungsvorschlag 2, ohne Bordversatz und einseitigem Schutzstreifen

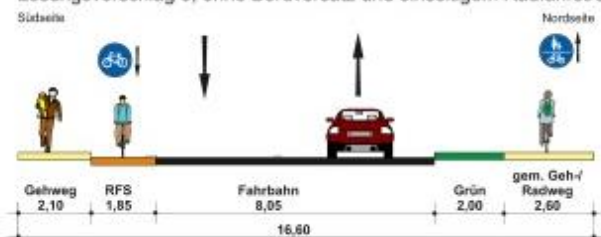
Lösungsvorschlag 3, ohne Bordversatz und einseitigem Radfahrstreifen
