Radverkehrskonzept 2017

Anlagenband zum Schlussbericht

Auftraggeber: Stadt Amberg, Stadtplanungsamt

Auftragnehmer: Planungsgemeinschaft Verkehr  
PGV-Alrutz GbR  
Adelheidstraße 9b  
D - 30171 Hannover  
Telefon 0511 220601-80  
Telefax 0511 220601-990  
E-Mail [info@pgv-alrutz.de](mailto:info@pgv-alrutz.de)  
[www.pgv-alrutz.de](http://www.pgv-alrutz.de)

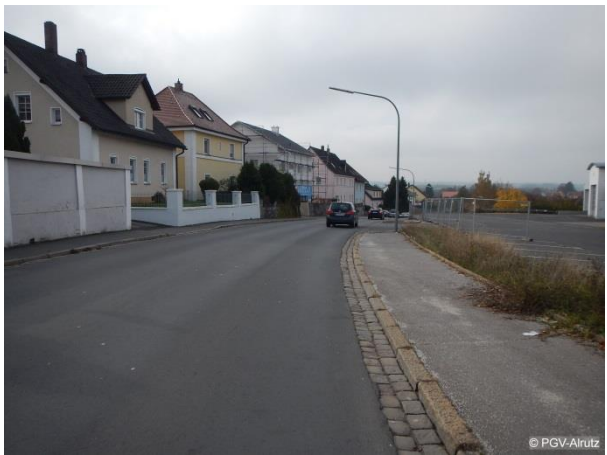
| Nr. | Straßenabschnitt | Bestand / Problem | Lösungsansatz | Priorität | Fotos |
|---|---|---|---|---|---|
| 45. | Kastler Straße | <p>Mischverkehr<br/>wichtige Schülerverbindung</p> <p>Es bestehen Planungen die Fläche zwischen Nürnberger Straße und Kastler Straße zu einem großflächigen Einzelhandels- und Gewerbegebiet umzunutzen.</p> <p>DTV: ca. 6.100-6.400 Kfz/ 24 h (2011)<br/>DTV: ca. 7.100 Kfz/24 h (2016, werktäglich)</p> | Beidseitig Schutzstreifen markieren | in Planung | |

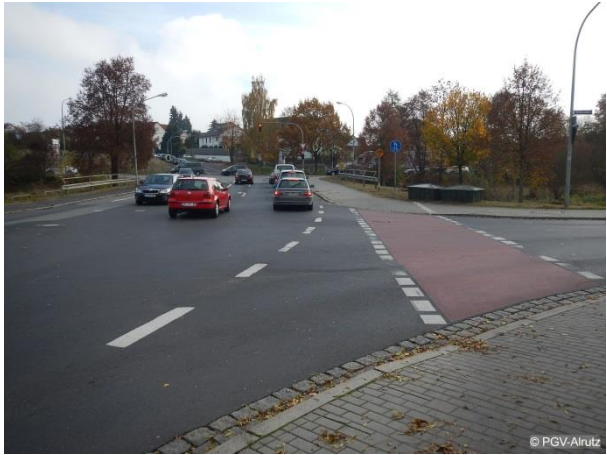
| Nr. | Straßenabschnitt | Bestand / Problem | Lösungsansatz | Priorität | Fotos |
|---|---|---|---|---|---|
| 46. | Fuggerstraße<br>zw. Hockermühlstraße<br>und Gerberstraße | <p>Südseitiger gemeinsamer Geh- und Radweg (Zweirichtungsverkehr)<br/>unklare Beschilderung</p> <p>DTV: ca. 14.700 Kfz/ 24 h (2011)</p> | <p>Radverkehr richtungstreu führen<br/>Nordseitig Schutzstreifen markieren<br/>Südseitige Radverkehrsanlage für richtungstreuen Radverkehr nutzen</p> | 2 | |

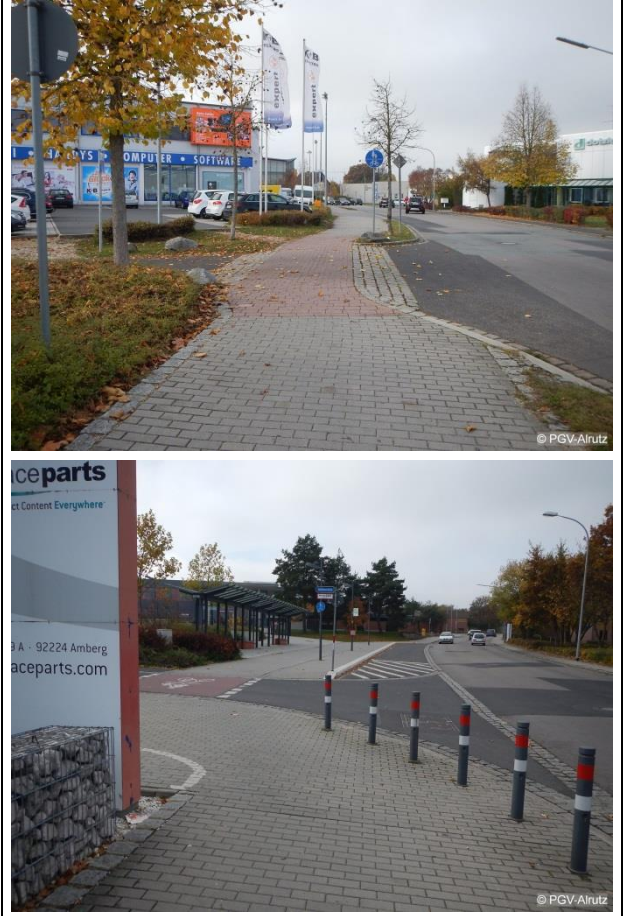
| Nr. | Straßenabschnitt | Bestand / Problem | Lösungsansatz | Priorität | Fotos |
|---|---|---|---|---|---|
| 47. | Fuggerstraße<br>Zw. Gerberstraße und<br>Hansestraße | <p>Südseitiger gemeinsamer Geh- und Radweg (Zweirichtungsverkehr) in zum Teil unzureichender Breite<br/>weit abgesetzte Radverkehrsfurt an Einmündung Malteserleite<br/>unzureichende Sicherung Radverkehr an Grundstückszufahrten</p> <p>DTV: ca. 8.700-13.600 Kfz/ 24 h (2011)</p> | <p>Radverkehr richtungstreu führen<br/>Nordseitig Schutzstreifen markieren<br/>Südseitige Radverkehrsanlage für richtungstreuen Radverkehr nutzen<br/>Radverkehrsfurt Malteserleite fahrbahnnah führen<br/>Radweg an Grundstückszufahrten durchführen und ggf. Piktogramme ergänzen</p> | 2 | |

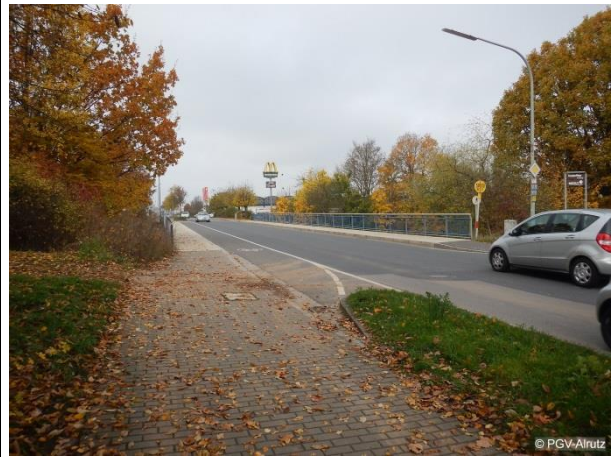
| Nr. | Straßenabschnitt | Bestand / Problem | Lösungsansatz | Priorität | Fotos |
|---|---|---|---|---|---|
| 48. | Fuggerstraße<br>Zw. Hansestraße und<br>westlich Brücke B 299 | Südseitig Radfahrstreifen<br>Radverkehr Richtung Westen bleibt im<br>Seitenraum (Engstelle) | Radverkehr richtungstreu führen<br>Nordseitig Markierung Schutzstreifen<br>prüfen (Alternativ: Schutzstreifen im<br>Brückenbereich aussetzen)<br>Südseitige Radverkehrsanlage für<br>richtungstreuen Radverkehr nutzen | 2 | |

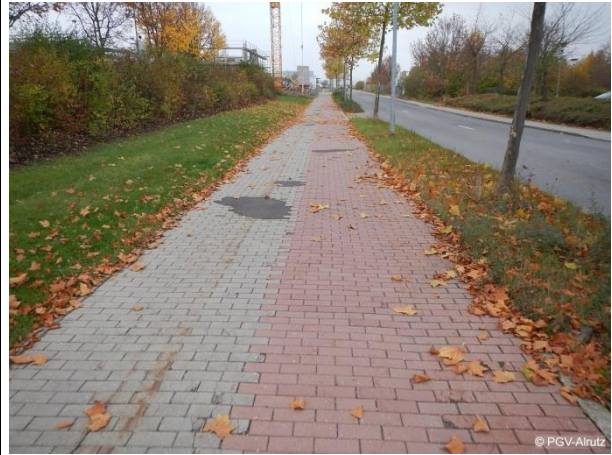
| Nr. | Straßenabschnitt | Bestand / Problem | Lösungsansatz | Priorität | Fotos |
|---|---|---|---|---|---|
| 49. | Fuggerstraße<br>Zw. westlich Brücke B 299<br>und Speckmannshofer<br>Straße | Südseitiger Radweg in unzureichender<br>Breite (Zweirichtungsverkehr)<br><br>DTV: ca. 4.200-5.900 Kfz/ 24 h (2016) | Radverkehr richtungstreu führen<br>Nordseitig Markierung Schutzstreifen<br>prüfen<br>Südseitige Radverkehrsanlage für<br>richtungstreuen Radverkehr nutzen<br>Gesicherter Übergang vom Schutzstreifen<br>in den westseitigen Seitenraum vor<br>Knoten Speckmannshofer Straße (z.B.<br>durch Mittelinsel) | 2 | |

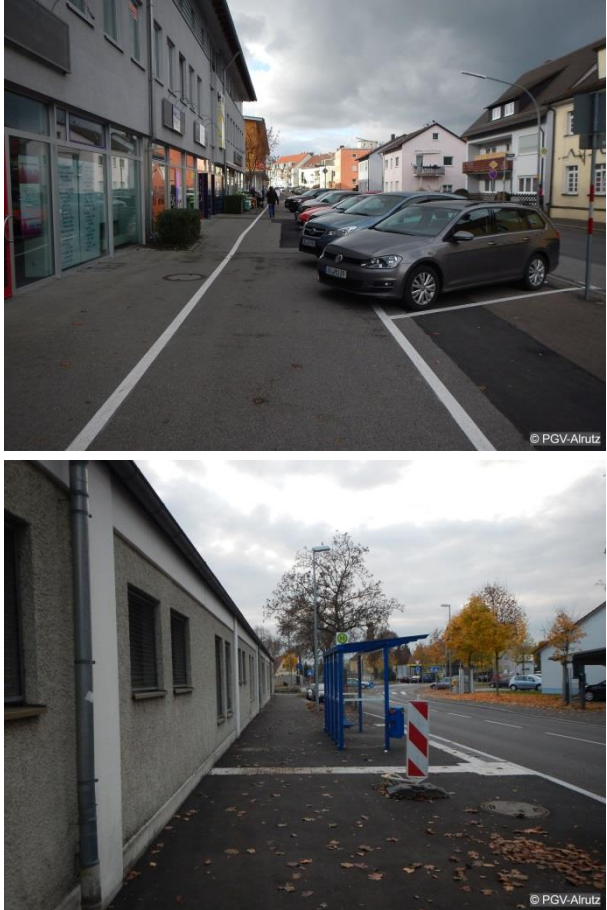
| Nr. | Straßenabschnitt | Bestand / Problem | Lösungsansatz | Priorität | Fotos |
|---|---|---|---|---|---|
| 50. | Fleurystraße | <p>Südseitiger gemeinsamer Geh- und Radweg (Zweirichtungsverkehr)</p> <p>Engstelle durch Buswartehäuschen und Kfz-Parken auf Radweg</p> <p>DTV: ca. 5.200-6.100 Kfz/ 24 h (2011)</p> | <p>Radverkehr richtungstreu führen</p> <p>Nordseitig Markierung Schutzstreifen prüfen</p> <p>Südseitige Radverkehrsanlage als Gehweg, Radverkehr frei für richtungstreuen Radverkehr nutzen</p> <p>Kfz-Parken auf Radweg unterbinden</p> | K | |

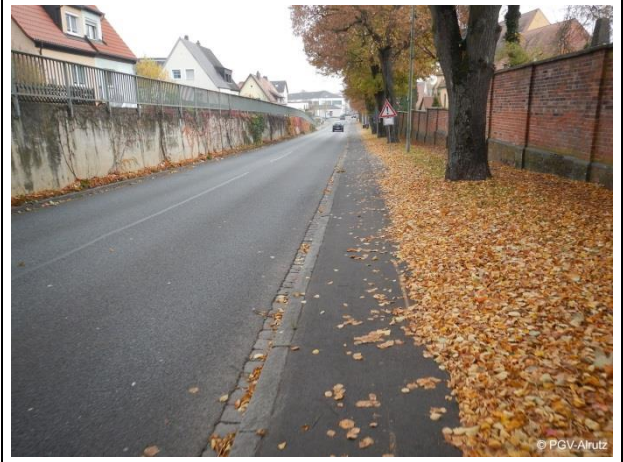
| Nr. | Straßenabschnitt | Bestand / Problem | Lösungsansatz | Priorität | Fotos |
|---|---|---|---|---|---|
| 51. | Katharinenfriedhofstraße<br>Zw. Beethovenstraße und<br>Höhe Mitte Friedhof | Südseitig gemeinsamer Geh- und Radweg<br>(Zweirichtungsverkehr) in nur knapp<br>ausreichender Breite<br>fehlender Sicherheitstrennstreifen<br><br>DTV: ca. 7.200 Kfz/ 24 h (2011) | Radverkehr richtungstreu führen<br>Nordseitig Markierung Schutzstreifen<br>prüfen<br>Südseitige Radverkehrsanlage für<br>richtungstreuen Radverkehr nutzen | 2 | |

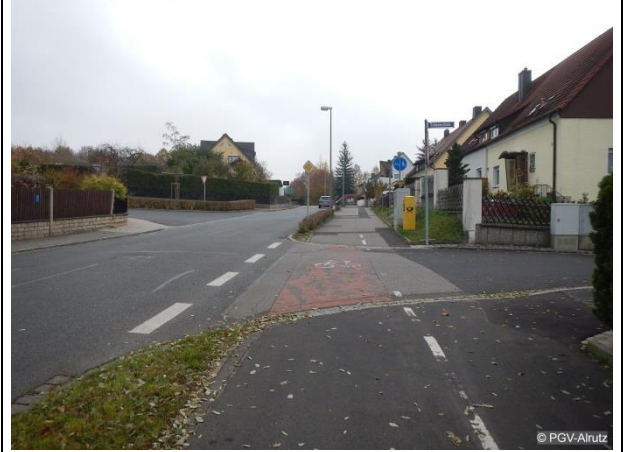
| Nr. | Straßenabschnitt | Bestand / Problem | Lösungsansatz | Priorität | Fotos |
|---|---|---|---|---|---|
| 52. | Katharinenfriedhofstraße<br>Zw. Höhe Mitte Friedhof<br>und Nürnberger Straße | Südseitiger Radweg<br>(Zweirichtungsverkehr)<br>Markierungen und Roteinfärbungen<br>verblasst<br><br>DTV: ca. 7.200 Kfz/ 24 h (2011) | Radverkehr richtungstreu führen<br>Nordseitig Markierung Schutzstreifen<br>prüfen<br>Am Knoten Nürnberger Straße<br>Radverkehr gesichert in Seitenraum<br>führen<br>Südseitige Radverkehrsanlage für<br>richtungstreuen Radverkehr nutzen<br>Furtmarkierungen erneuern | 2 | |

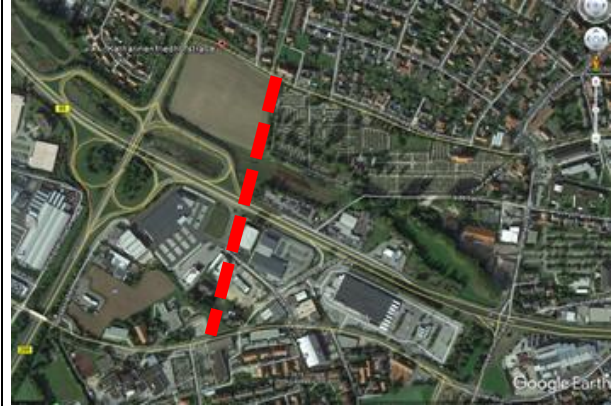
| Nr. | Straßenabschnitt | Bestand / Problem | Lösungsansatz | Priorität | Fotos |
|---|---|---|---|---|---|
| 53. | Verbindung zwischen Katharinenfriedhofstraße und Fuggerstraße (bzw. Einkaufszentrum südlich Nürnberger Straße)<br><br><i>perspektivische Netzerweiterung</i> | Fehlende Anbindung<br>Barrierewirkung Nürnberger Straße | Verbindung herstellen<br>ggf. Brückenneubau und Grunderwerb nötig | 2p | <p>Quelle: Google Earth</p> |

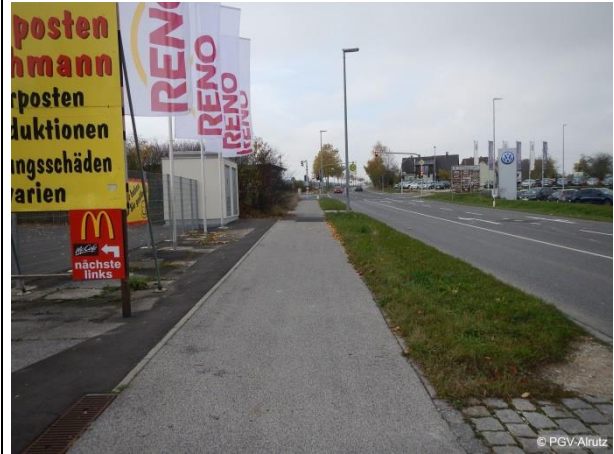
| Nr. | Straßenabschnitt | Bestand / Problem | Lösungsansatz | Priorität | Fotos |
|---|---|---|---|---|---|
| 54. | Speckmannshofer Straße<br>Zw. Nürnberger Straße und Fuggerstraße | Südseitiger gemeinsamer Geh- und Radweg | Freigabe für Radverkehr in Gegenrichtung prüfen | K | <p>© PGV-Alrutz</p> |

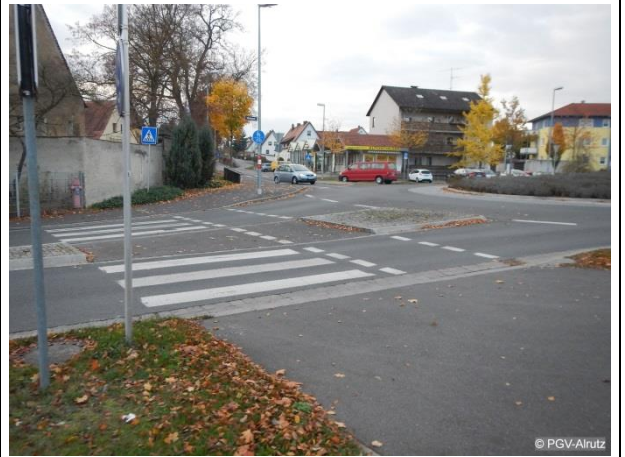
| Nr. | Straßenabschnitt | Bestand / Problem | Lösungsansatz | Priorität | Fotos |
|---|---|---|---|---|---|
| 55. | Kreisverkehr<br>Infanteriestraße,<br>Katharinenfriedhofstraße,<br>Fleurystraße,<br>Beethovenstraße | Umlaufender gemeinsamer Geh- und<br>Radweg im Zweirichtungsverkehr | Radverkehr im Kreisverkehr im<br>Mischverkehr führen<br><br>Radverkehr im Seitenraum im Vorfeld des<br>Kreisverkehrs gesichert auf Fahrbahn<br>führen | 2 | |

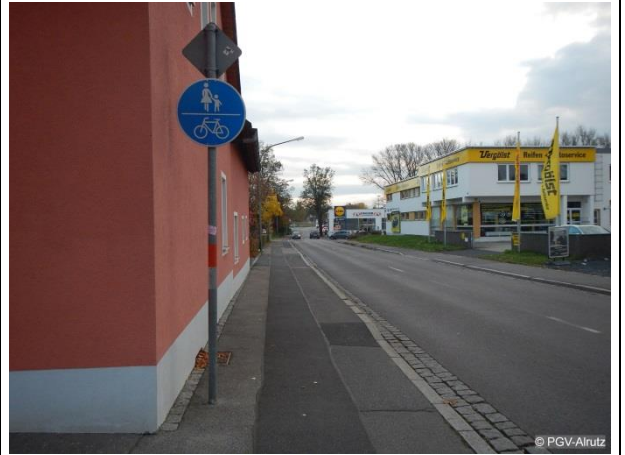
| Nr. | Straßenabschnitt | Bestand / Problem | Lösungsansatz | Priorität | Fotos |
|---|---|---|---|---|---|
| 56. | Infanteriestraße | Ostseitiger gemeinsamer Geh- und<br>Radweg in zum Teil unzureichender Breite<br>(Zweirichtungsverkehr)<br><br>DTV: ca. 6.000-7.200 Kfz/ 24 h (2011) | Radverkehr richtungstreu führen<br>Westseitig Markierung Schutzstreifen<br>prüfen<br><br>gesicherter Übergang in Seitenraum vor<br>Knoten Nürnberger Straße<br><br>Ostseitige Radverkehrsanlage für<br>richtungstreuen Radverkehr nutzen | 2 | |

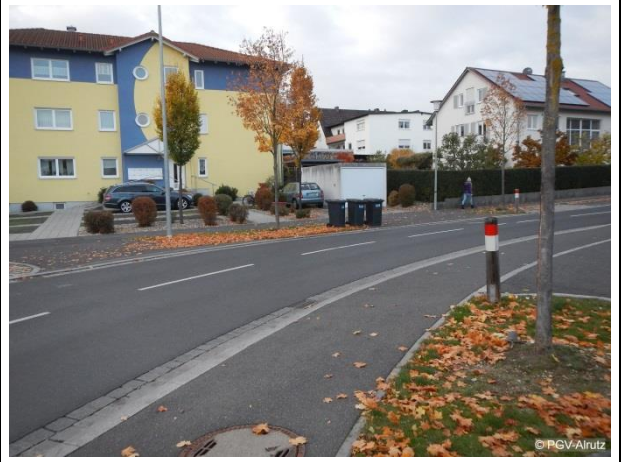
| Nr. | Straßenabschnitt | Bestand / Problem | Lösungsansatz | Priorität | Fotos |
|---|---|---|---|---|---|
| 57. | Beethovenstraße | Mischverkehr<br>fehlende Überleitung vom baulichen<br>Radweg im Kreisverkehr auf die Fahrbahn | vgl. auch Nr. 55<br>Bei dualer Führung im Kreis<br>Bordabsenkung zur Weiterfahrt im<br>Mischverkehr herstellen | K | |

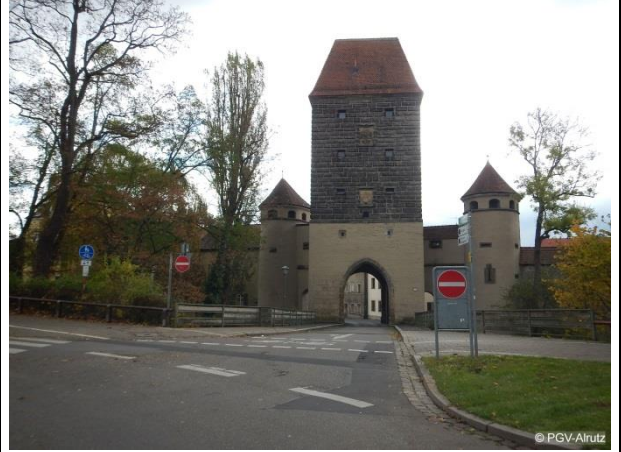
| Nr. | Straßenabschnitt | Bestand / Problem | Lösungsansatz | Priorität | Fotos |
|---|---|---|---|---|---|
| 58. | Ziegelgasse | Einbahnstraße ohne Freigabe für den<br>gegengerichteten Radverkehr<br>Engstelle Höhe Ziegeltor | Freigabe für gegengerichteten Radverkehr<br>einrichten<br>Im Bereich Ziegeltorplatz inkl. Durchfahrt<br>Ziegeltor Schutzstreifen entgegen Kfz-<br>Fahrtrichtung markieren, ggf. 1 Kfz-<br>Stellplatz hinter (südlich) Ziegeltor<br>aufgeben | K | |

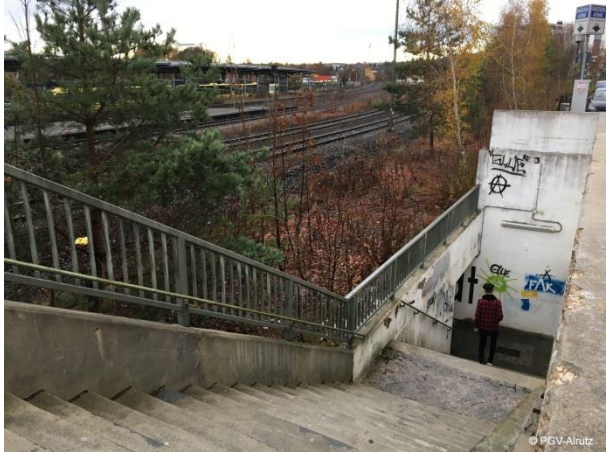
| Nr. | Straßenabschnitt | Bestand / Problem | Lösungsansatz | Priorität | Fotos |
|---|---|---|---|---|---|
| 59. | Verlängerung<br>Schwaigerstraße<br>zw. Gabelsbergerstraße<br>und Kaiser-Ludwig-Ring<br><br><i>perspektivische<br/>Netzerweiterung</i> | Fehlende Querungsmöglichkeit Schienen<br>für Radverkehr<br><br>Unterführung für Radverkehr nicht<br>geeignet | Unterführung für Radverkehr ausbauen<br>Alternativ:<br>Neubau Unterführung für Radverkehr | 2p | |

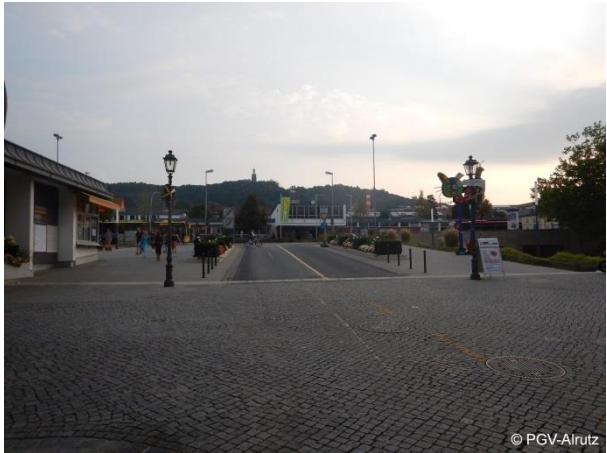
| Nr. | Straßenabschnitt | Bestand / Problem | Lösungsansatz | Priorität | Fotos |
|---|---|---|---|---|---|
| 60. | Bahnhofstraße<br>zw. Kaiser-Ludwig-Ring<br>und Batterieasse | Mischverkehr<br>Orientierung | Verdeutlichung der Führung im<br>Mischverkehr durch Piktogramme auf der<br>Fahrbahn | K | |

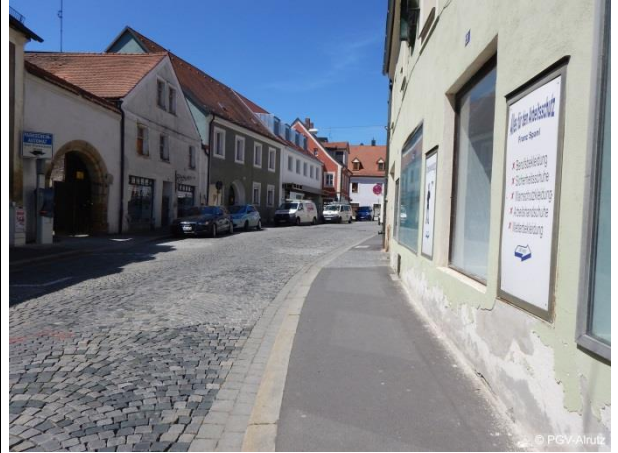
| Nr. | Straßenabschnitt | Bestand / Problem | Lösungsansatz | Priorität | Fotos |
|---|---|---|---|---|---|
| 61. | Obere Nabburger Straße | Einbahnstraße ohne Freigabe für den gegengerichteten Radverkehr<br>Belagsqualität | Freigabe für gegengerichteten Radverkehr einrichten<br>Ebenen Fahrbereich für Radverkehr herstellen, z.B. durch Fugen verfüllen oder Einbau ebener Pflasterstreifen in Mittellage | K<br>2 | |

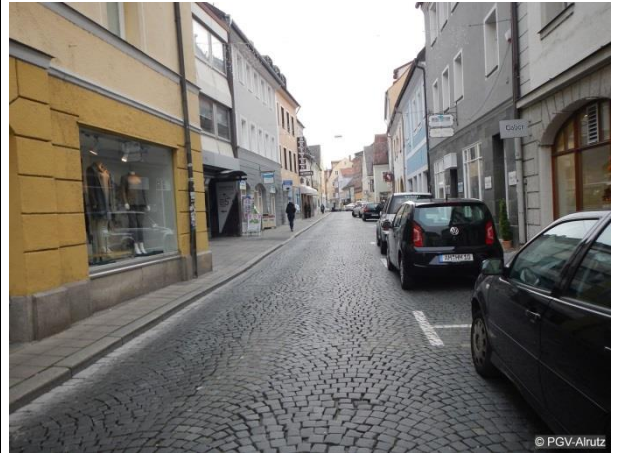
| Nr. | Straßenabschnitt | Bestand / Problem | Lösungsansatz | Priorität | Fotos |
|---|---|---|---|---|---|
| 62. | Untere Nabburger Straße | Belagsqualität | Ebenen Fahrbereich für Radverkehr herstellen, z.B. durch Fugen verfüllen oder Einbau ebener Pflasterstreifen in Mittellage | 2 | |

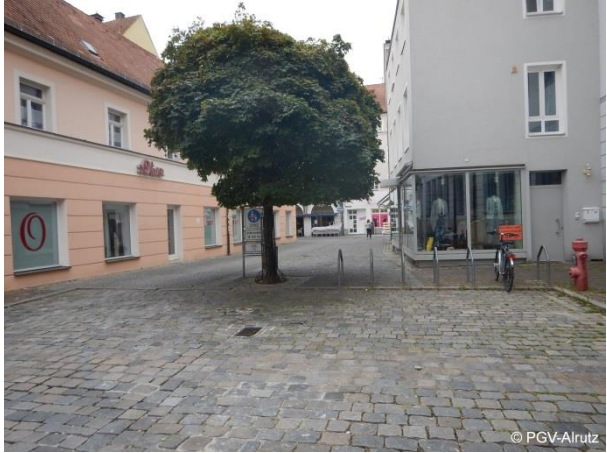
| Nr. | Straßenabschnitt | Bestand / Problem | Lösungsansatz | Priorität | Fotos |
|---|---|---|---|---|---|
| 63. | Weinstraße | Belagsqualität | Ebenen Fahrbereich für Radverkehr herstellen, z.B. durch Fugen verfüllen oder Einbau ebener Pflasterstreifen in Mittellage | 2 | |

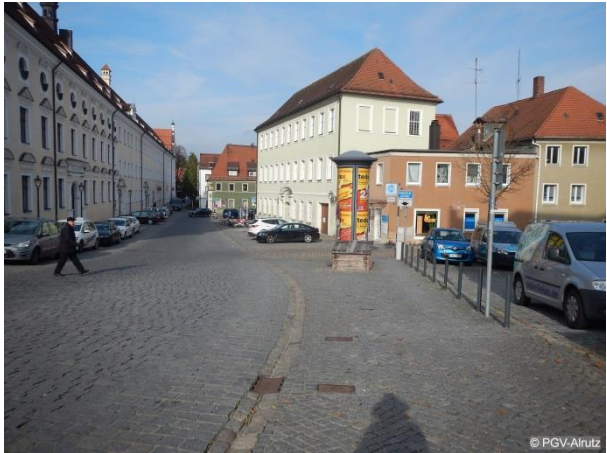
| Nr. | Straßenabschnitt | Bestand / Problem | Lösungsansatz | Priorität | Fotos |
|---|---|---|---|---|---|
| 64. | Malteserplatz | Belagsqualität | Ebenen Fahrbereich für Radverkehr herstellen, z.B. durch Fugen verfüllen oder Einbau ebener Pflasterstreifen in Mittellage | 2 | |

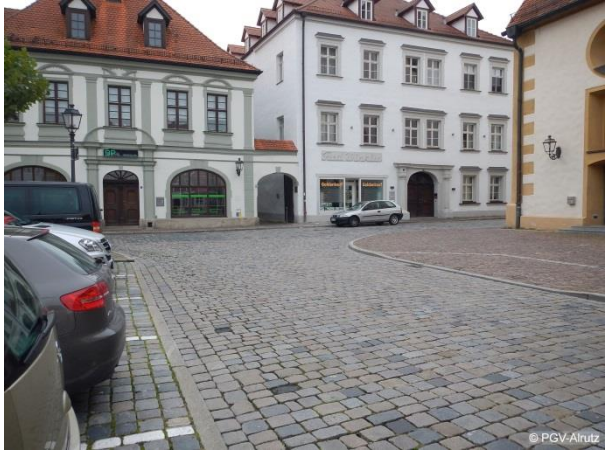
| Nr. | Straßenabschnitt | Bestand / Problem | Lösungsansatz | Priorität | Fotos |
|---|---|---|---|---|---|
| 65. | Schrannenplatz,<br>Franziskanergasse,<br>Mühlgasse<br>zw. Viehmarkt und<br>Kurvenbereich am Vilsufer | Belagsqualität<br>insbesondere im Kurvenbereich<br>Mühlgasse Sturzgefahr | Ebenen Fahrbereich für Radverkehr<br>herstellen, z.B. durch Fugen verfüllen oder<br>Einbau ebener Pflasterstreifen in<br>Mittellage | 1 | |

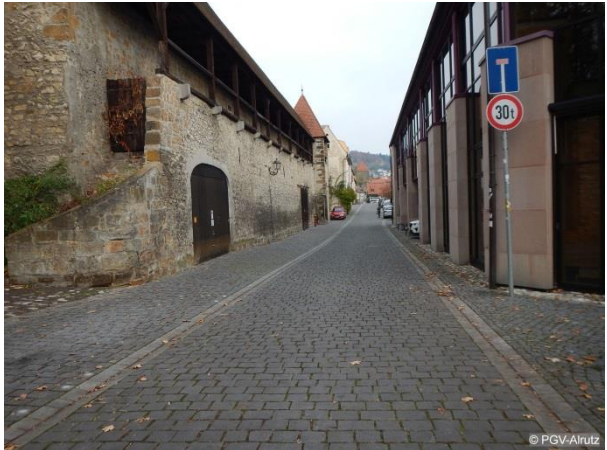
| Nr. | Straßenabschnitt | Bestand / Problem | Lösungsansatz | Priorität | Fotos |
|---|---|---|---|---|---|
| 66. | Fronfestgasse | Belagsqualität | Ebenen Fahrbereich für Radverkehr<br>herstellen, z.B. durch Fugen verfüllen oder<br>Einbau ebener Pflasterstreifen in<br>Mittellage | 2 | |

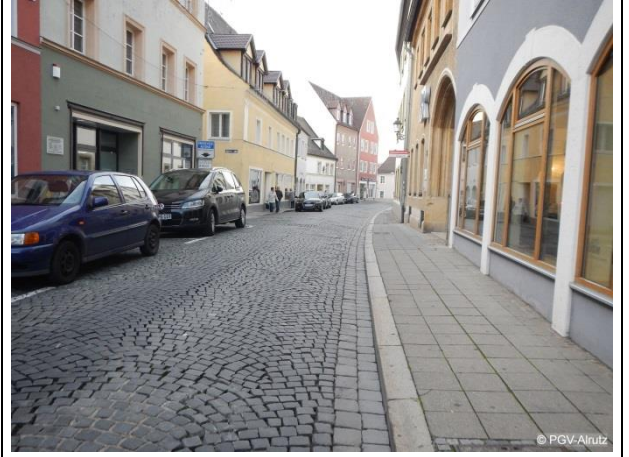
| Nr. | Straßenabschnitt | Bestand / Problem | Lösungsansatz | Priorität | Fotos |
|---|---|---|---|---|---|
| 67. | Herrnstraße | Belagsqualität<br>Einbahnstraße ohne Freigabe für den gegengerichteten Radverkehr | Freigabe für gegengerichteten Radverkehr einrichten<br>Ebenen Fahrbereich für Radverkehr herstellen, z.B. durch Fugen verfüllen oder Einbau ebener Pflasterstreifen in Mittellage | K<br>2 | |

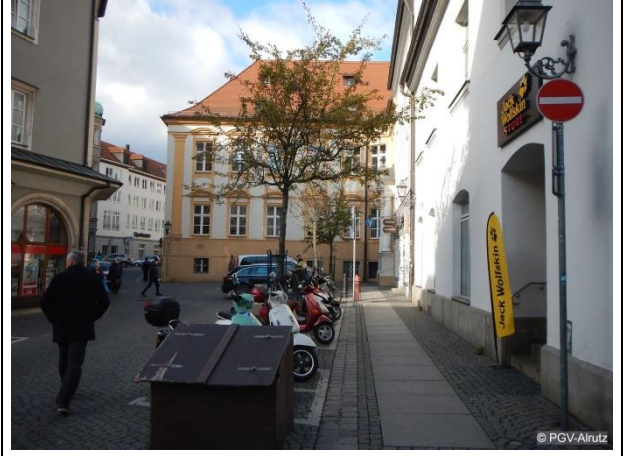
| Nr. | Straßenabschnitt | Bestand / Problem | Lösungsansatz | Priorität | Fotos |
|---|---|---|---|---|---|
| 68. | Hallplatz | Einbahnstraße ohne Freigabe für den gegengerichteten Radverkehr<br>Belagsqualität | Freigabe für gegengerichteten Radverkehr einrichten<br>Ebenen Fahrbereich für Radverkehr herstellen, z.B. durch Fugen verfüllen oder Einbau ebener Pflasterstreifen in Mittellage | K<br>2 | |

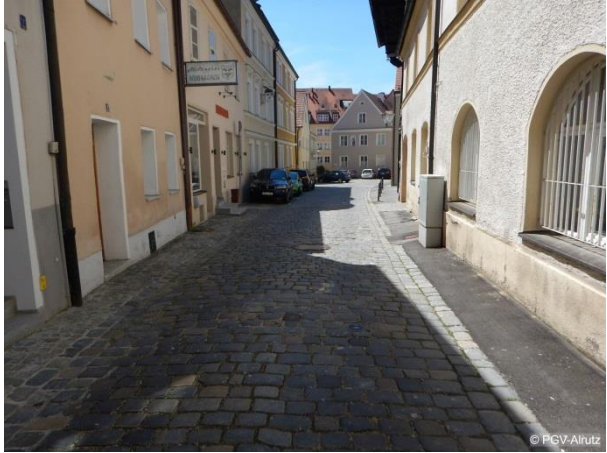
| Nr. | Straßenabschnitt | Bestand / Problem | Lösungsansatz | Priorität | Fotos |
|---|---|---|---|---|---|
| 69. | Löffelgasse | Belagsqualität | Ebenen Fahrbereich für Radverkehr herstellen, z.B. durch Fugen verfüllen oder Einbau ebener Pflasterstreifen in Mittellage | 2 | |

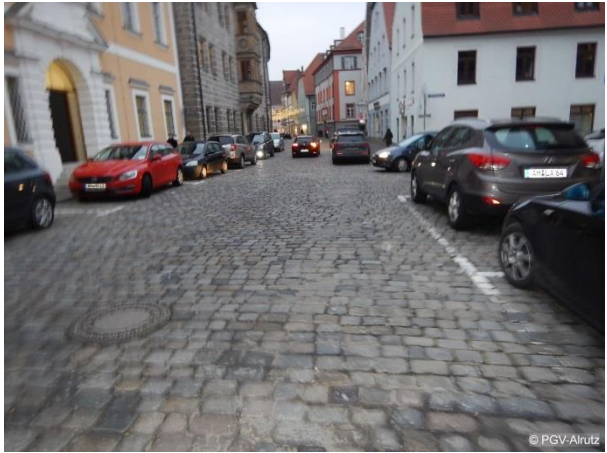
| Nr. | Straßenabschnitt | Bestand / Problem | Lösungsansatz | Priorität | Fotos |
|---|---|---|---|---|---|
| 70. | Schloßgraben | Belagsqualität | Ebenen Fahrbereich für Radverkehr herstellen, z.B. durch Fugen verfüllen oder Einbau ebener Pflasterstreifen in Mittellage | 2 | |

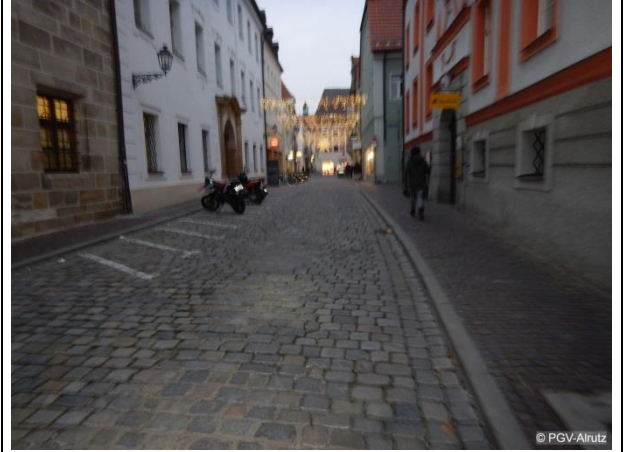
| Nr. | Straßenabschnitt | Bestand / Problem | Lösungsansatz | Priorität | Fotos |
|---|---|---|---|---|---|
| 71. | Regierungsstraße | Belagsqualität | Ebenen Fahrbereich für Radverkehr herstellen, z.B. durch Fugen verfüllen oder Einbau ebener Pflasterstreifen in Mittellage | 2 | |

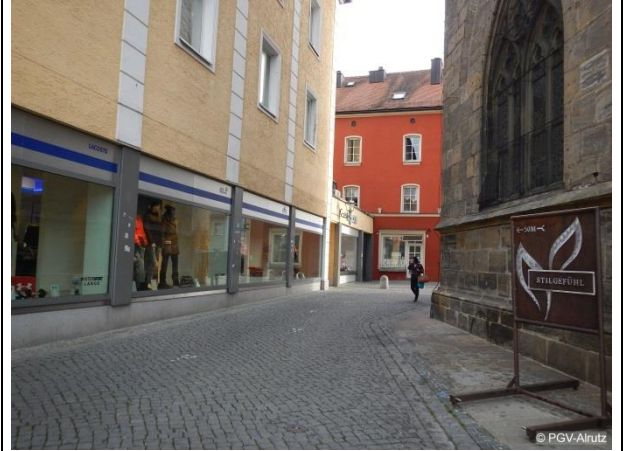
| Nr. | Straßenabschnitt | Bestand / Problem | Lösungsansatz | Priorität | Fotos |
|---|---|---|---|---|---|
| 72. | Salzstadelplatz | Belagsqualität | Ebenen Fahrbereich für Radverkehr herstellen, z.B. durch Fugen verfüllen oder Einbau ebener Pflasterstreifen in Mittellage | 2 | |

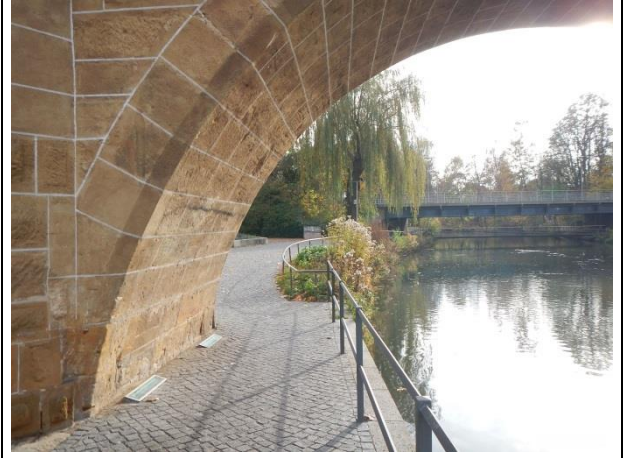
| Nr. | Straßenabschnitt | Bestand / Problem | Lösungsansatz | Priorität | Fotos |
|---|---|---|---|---|---|
| 73. | Wegeverbindung<br>Zw. Zeughausstraße und<br>Kurfürstenring | Östlich der Vils, Höhe Stadtbrille:<br>Engstelle<br>Evtl. Belagsqualität | Ausbauoptionen, z.B. Anbau Richtung<br>Vils, prüfen<br><br>Alternativ:<br>Netzänderung (auch touristische Route)<br>über Basteisteg bzw. Bastei | 1 | |

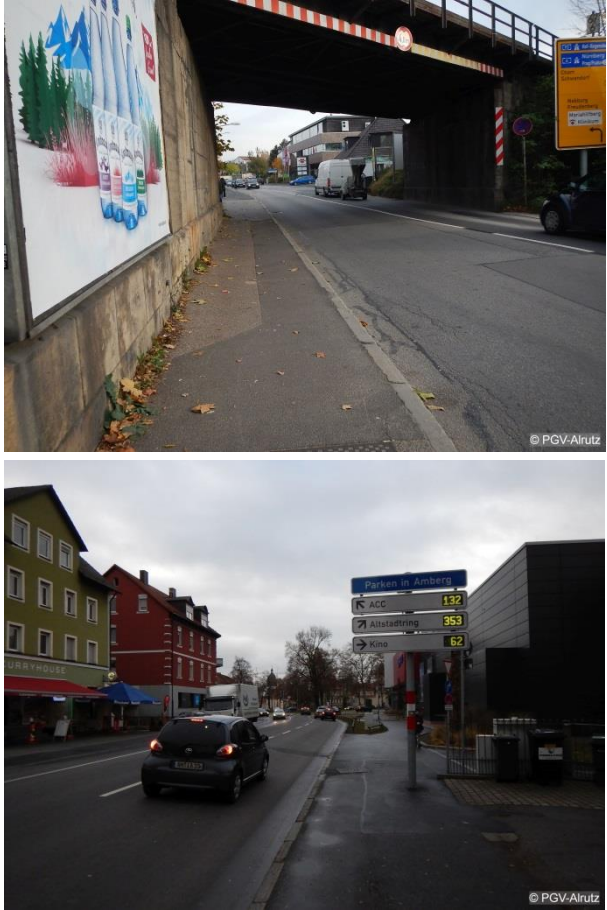
| Nr. | Straßenabschnitt | Bestand / Problem | Lösungsansatz | Priorität | Fotos |
|---|---|---|---|---|---|
| 74. | Regensburger Straße<br>Zw. Kreisverkehr und<br>Raigeringer Straße | <p>Nordseitig Gehweg, Radverkehr frei<br/>(Zweirichtungsverkehr)</p> <p>Engstellen Höhe Bahnbrücke und Masten<br/>Parkleitsystem</p> <p>DTV: ca. 25.100 Kfz/ 24 h (2011)</p> | <p>Radverkehr richtungstreu führen<br/>Nordseitigen Gehweg für richtungstremen<br/>Radverkehr beibehalten und nach<br/>Möglichkeit auf Regelbreite zzgl.<br/>Sicherheitstrennstreifen ausbauen<br/>Beidseitig zusätzlich Schutzstreifen<br/>markieren</p> | 1 | |

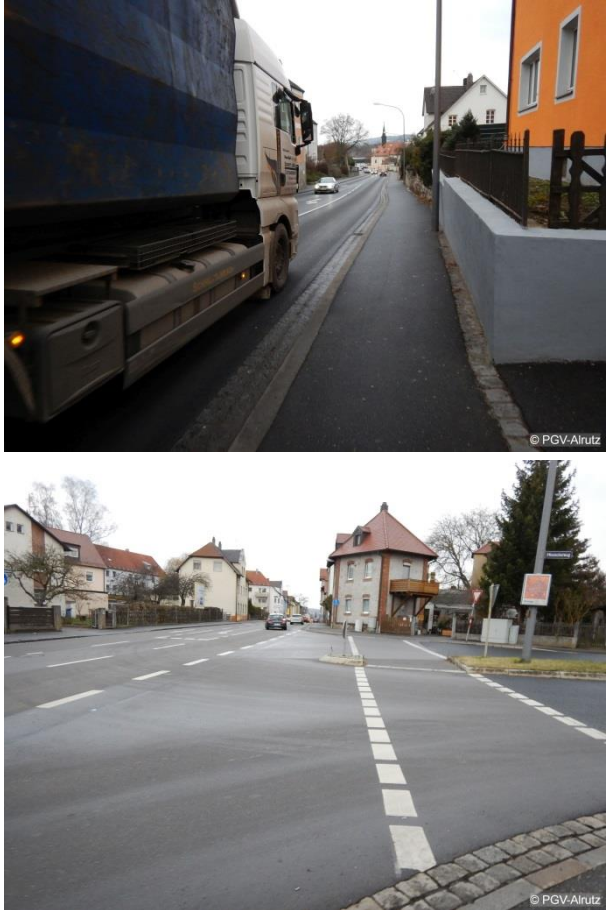
| Nr. | Straßenabschnitt | Bestand / Problem | Lösungsansatz | Priorität | Fotos |
|---|---|---|---|---|---|
| 75. | Regensburger Straße<br>Zw. Raigeringer Straße<br>und Merianstraße | <p>Beidseitig gemeinsame Geh- und Radwege z.T. in unzureichender Breite<br/>fehlender Sicherheitstrennstreifen<br/>Radverkehrsfurt Einmündung<br/>Mosacherweg weit abgesetzt</p> <p>DTV: ca. 18.900-22.500 Kfz/ 24 h (2011)</p> | <p>Ausbau beidseitiger Radverkehrsanlagen in Regelbreite zzgl. Sicherheitstrennstreifen zur Fahrbahn<br/>z.T. Aufgabe separater Abbiegefahrstreifen nötig<br/>Deutliche Kennzeichnung der Radwege an Grundstückszufahrten (z.T. Sichtprobleme)</p> <p>Alternativ: beidseitig Schutzstreifen markieren in Kombination mit Gehweg, Radverkehr frei</p> <p>Radverkehrsfurt Mosacher Straße fahrbahnnah führen</p> | 1 | |

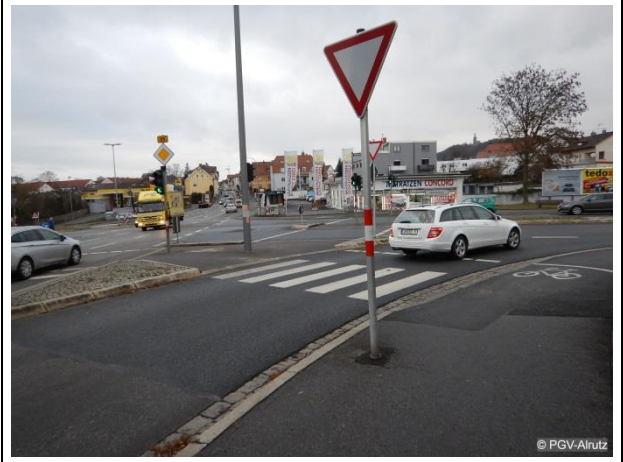
| Nr. | Straßenabschnitt | Bestand / Problem | Lösungsansatz | Priorität | Fotos |
|---|---|---|---|---|---|
| 76. | Regensburger Straße / Merianstraße | freier Rechtsabbieger<br>umwegige Radverkehrsführung im Knoten | Rückbau freier Rechtsabbieger oder<br>Einbindung in die Signalisierung<br>Radverkehrsfurt im Zuge Regensburger<br>Straße fahrbahnnah führen | 1 | |

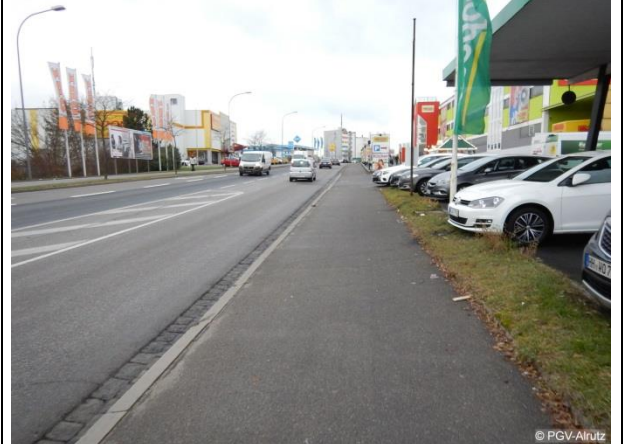
| Nr. | Straßenabschnitt | Bestand / Problem | Lösungsansatz | Priorität | Fotos |
|---|---|---|---|---|---|
| 77. | Regensburger Straße<br>Zw. Merianstraße und<br>Barbarastraße | beidseitig gemeinsame Geh und Radwege<br>Fehlender Sicherheitstrennstreifen<br>Engstellen durch Signalmasten<br>Sichtbehinderung durch Werbeaufsteller<br>an Grundstückszufahrten<br><br>DTV: ca. 19.800 Kfz/ 24 h (2011) | Ausbau beidseitiger Radverkehrsanlagen<br>in Regelbreite zzgl.<br>Sicherheitstrennstreifen zur Fahrbahn<br>Alternativ:<br>Sicherheitsbereich auf Fahrbahn durch<br>Leitschwellen/Leitbaken abtrennen<br><br>Sicherung Radverkehr an<br>Grundstückszufahrten (z.B.<br>Furtmarkierung inkl. Piktogramme)<br>Versetzen bzw. Unterbinden von<br>Hindernissen | 1 | |

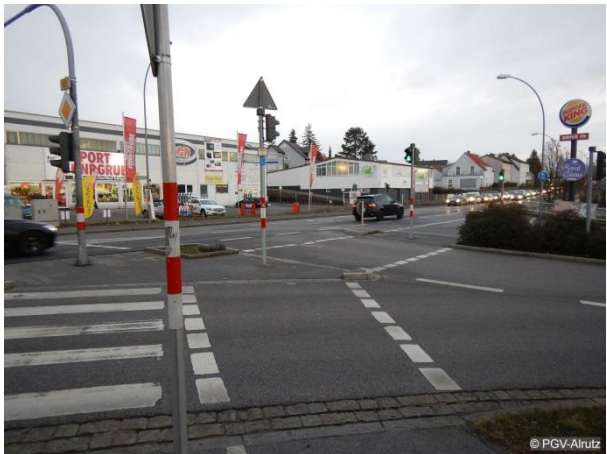
| Nr. | Straßenabschnitt | Bestand / Problem | Lösungsansatz | Priorität | Fotos |
|---|---|---|---|---|---|
| 78. | Regensburger Straße / Barbarastraße | freier Rechtsabbieger<br>umwegige Radverkehrsführung im Knoten | Rückbau freier Rechtsabbieger oder<br>Einbindung in die Signalisierung<br>(Sicherheit vor Leistungsfähigkeit)<br>Radverkehrsfurt im Zuge Regensburger<br>Straße fahrbahnnah führen | 1 | |

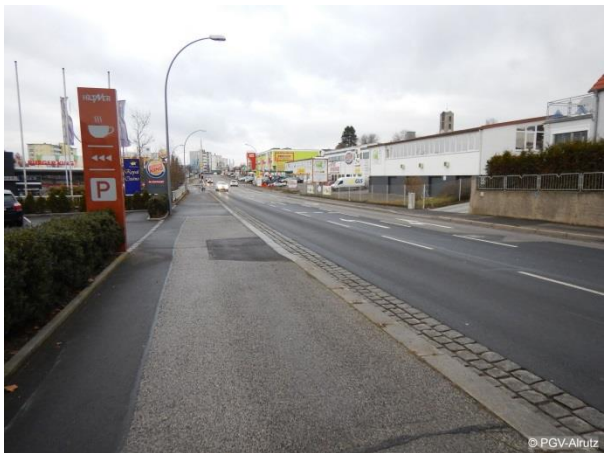
| Nr. | Straßenabschnitt | Bestand / Problem | Lösungsansatz | Priorität | Fotos |
|---|---|---|---|---|---|
| 79. | Regensburger Straße<br>zw. Barbarastraße und<br>AM 30 | Südseitiger gemeinsamer Geh- und<br>Radweg (Zweirichtungsverkehr)<br>Fehlender Sicherheitstrennstreifen<br>unzureichende Sicherung an<br>Grundstückszufahrten<br><br>DTV: ca. 12.300 Kfz/ 24 h (2011) | Sicherheitstrennstreifen markieren<br>Sicherung Radverkehr an<br>Grundstückszufahrten (z.B.<br>Furtmarkierung inkl. Piktogramme) | K | |

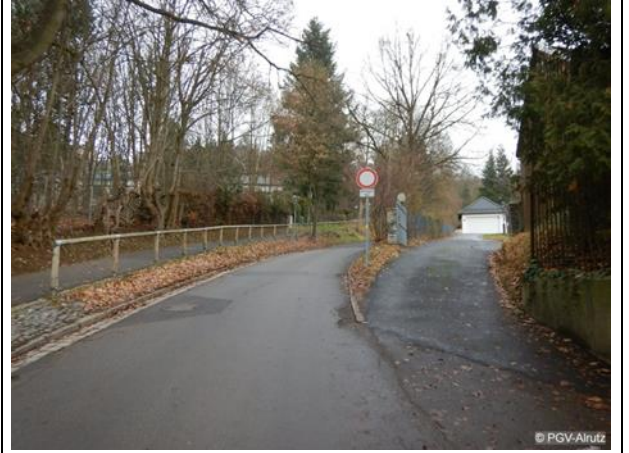
| Nr. | Straßenabschnitt | Bestand / Problem | Lösungsansatz | Priorität | Fotos |
|---|---|---|---|---|---|
| 80. | Mariahilfbergweg<br>Zw. Bergauffahrt und<br>Marienstraße | Durchfahrverbot östlich Klinikum<br>z.T. sehr steil, 18% Steigung/Gefälle | Freigabe für Radverkehr ergänzen | K | |

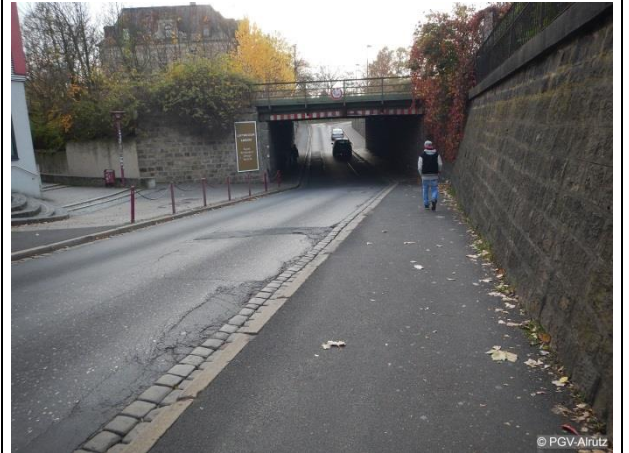
| Nr. | Straßenabschnitt | Bestand / Problem | Lösungsansatz | Priorität | Fotos |
|---|---|---|---|---|---|
| 81. | Mariahilfbergweg<br>Zw. Marienstraße und<br>Kaiser-Ludwig-Ring | Mischverkehr<br>Steigung und Gefälle<br><br>DTV: ca. 10.100 Kfz/ 24 h (2011)<br><br>Wichtige Achse für Rad- und Kfz-Verkehr | Auf beiden Seiten der Unterführung<br>einseitige Schutzstreifen (bergauf)<br>markieren<br><br>Langfristig Ausbau (Verbreiterung)<br>Unterführung nötig | K | |

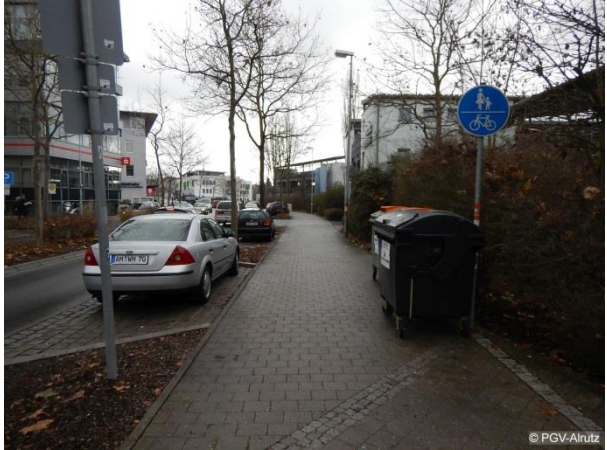
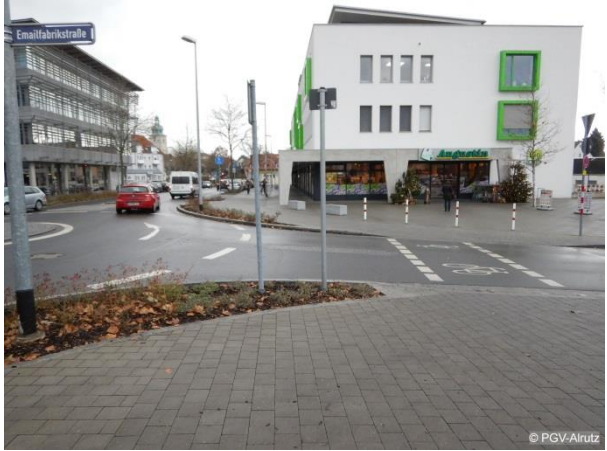
| Nr. | Straßenabschnitt | Bestand / Problem | Lösungsansatz | Priorität | Fotos |
|---|---|---|---|---|---|
| 82. | Marienstraße<br>zw. Mariahilfbergweg und<br>Raigeringer Straße | Westseitiger gemeinsamer Geh- und<br>Radweg (Zweirichtungsverkehr)<br>Engstellen<br>Fehlender Sicherheitstrennstreifen zu<br>parkenden Kfz<br><br>DTV: ca. 8.400 Kfz/ 24 h (2011) | Markierungslösung prüfen<br>Radverkehr im Kreis im Mischverkehr<br>führen | 2 | |

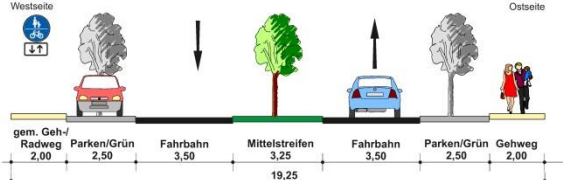
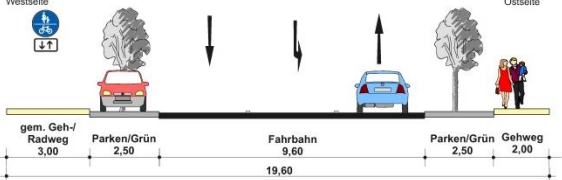
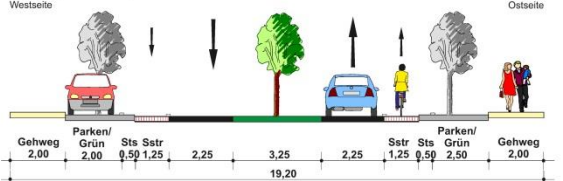
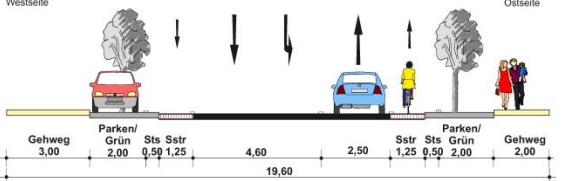
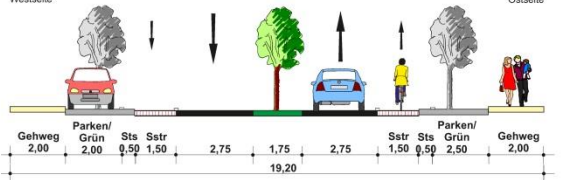
| Nr. | Straßenabschnitt | Bestand / Problem | Lösungsansatz | Priorität | Fotos |
|---|---|---|---|---|---|
| <div> <div> <p>Marienstraße<br/>zwischen Mariahilfbergweg und Emailfabrikstraße<br/>Bestand</p> </div> <div> <p>Marienstraße<br/>zwischen Emailfabrikstraße und Raigeringer Straße<br/>Bestand</p> </div> </div> <div> <div> <p>Lösungsvorschlag 1, ohne Bordversatz</p> </div> <div> <p>Lösungsvorschlag</p> </div> </div> <div> <p>Lösungsvorschlag 2, mit Rückbau Mittelstreifen</p> </div> | | | | | |

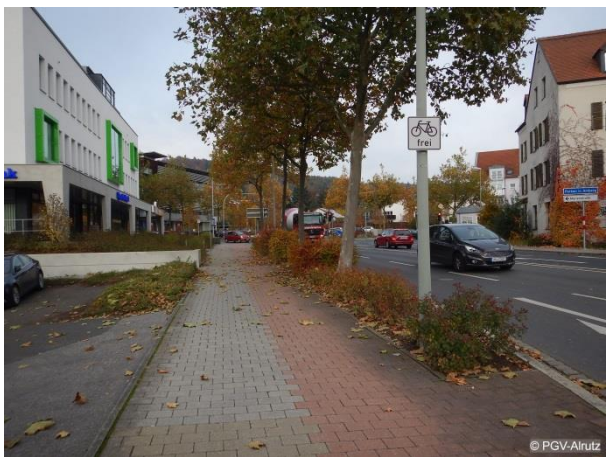
| Nr. | Straßenabschnitt | Bestand / Problem | Lösungsansatz | Priorität | Fotos |
|---|---|---|---|---|---|
| 83. | Raigeringer Straße<br>Zw. Regensburger Straße<br>und Marienstraße | Westseitiger gemeinsamer Geh- und<br>Radweg (Zweirichtungsverkehr)<br>fehlende Einheit von Entwurf und Betrieb<br><br>DTV: ca.12.400 Kfz/ 24 h (2011)<br>0 | Radverkehr richtungstreu führen<br>Westseitige Radverkehrsanlage für<br>richtungstremen Radverkehr beibehalten<br>Ostseitig Schutzstreifen markieren<br><br>Alternativ:<br>Beidseitig Schutzstreifen markieren oder<br>Ausbau beidseitiger Radverkehrsanlagen<br>in Regelbreite zzgl.<br>Sicherheitstrennstreifen | 1 | |

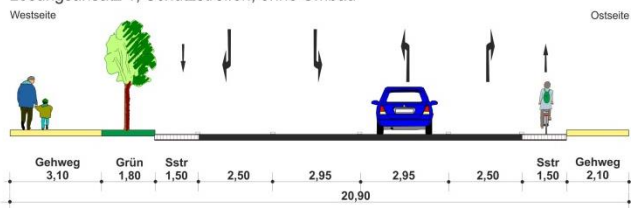
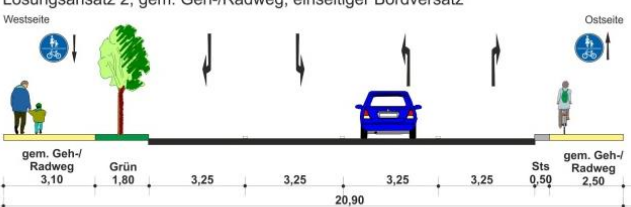
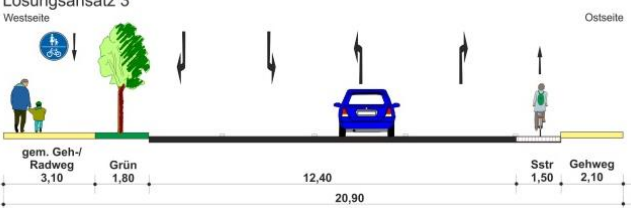
| Nr. | Straßenabschnitt | Bestand / Problem | Lösungsansatz | Priorität | Fotos |
|---|---|---|---|---|---|
| <p>Raigeringer Straße<br/>zwischen Regensburger Straße und Marienstraße<br/>Bestand</p> <p>Westseite</p> <p>Ostseite</p> <p>Lösungsansatz 1, Schutzstreifen, ohne Umbau</p> <p>Westseite</p> <p>Ostseite</p> <p>Lösungsansatz 2, gem. Geh-/Radweg, einseitiger Bordversatz</p> <p>Westseite</p> <p>Ostseite</p> <p>Lösungsansatz 3</p> <p>Westseite</p> <p>Ostseite</p> | | | | | |

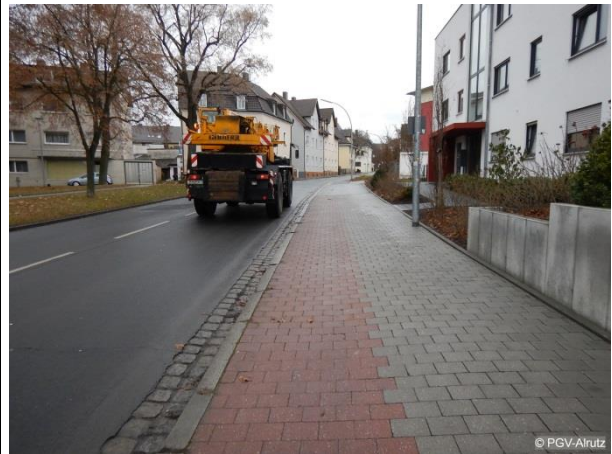
| Nr. | Straßenabschnitt | Bestand / Problem | Lösungsansatz | Priorität | Fotos |
|---|---|---|---|---|---|
| 84. | Raigeringer Straße<br>Zw. Marienstraße und<br>Wernerstraße | <p>Südseitiger Radweg ohne Benutzungspflicht (Zweirichtungsverkehr) in unzureichender Breite wichtige Schülerverbindung</p> <p>DTV: ca. 7.200-9.700 Kfz/ 24 h (2011)</p> | <p>Radverkehr richtungstreu führen<br/>Südseitige Radverkehrsanlage als gemeinsamen Geh- und Radweg für richtungstremen Radverkehr beibehalten<br/>Nordseitig Schutzstreifen markieren und über abknickende Vorfahrt führen<br/>gesicherter Übergang zwischen Seitenraum und Fahrbahnführung gewährleisten</p> <p>Alternativ:<br/>Beidseitig Schutzstreifen markieren oder Ausbau beidseitiger Radverkehrsanlagen in Regelbreite zzgl. Sicherheitstrennstreifen</p> <p>Anbindung Pfistermeisterstraße berücksichtigen</p> | 1 | |

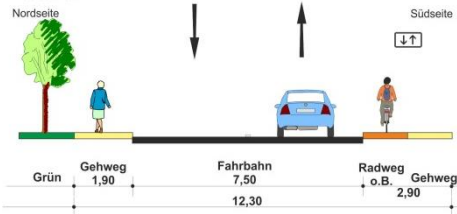
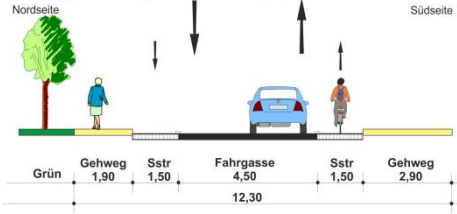
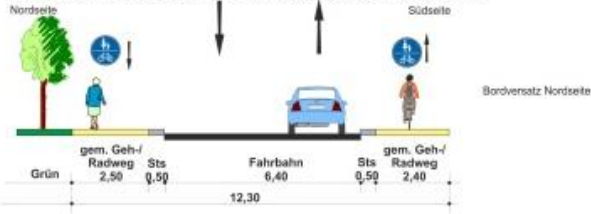
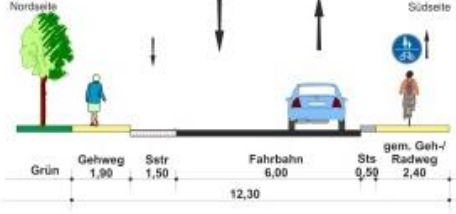
| Nr. | Straßenabschnitt | Bestand / Problem | Lösungsansatz | Priorität | Fotos |
|---|---|---|---|---|---|
| <p>Raigeringer Straße zwischen Marienstraße und Wernerstraße Bestand</p> <p>Nordseite Südseite</p> <p>Lösungsansatz 1, Schutzstreifen, ohne Umbau</p> <p>Nordseite Südseite</p> <p>Lösungsansatz 2, gem. Geh-/Radweg, einseitiger Bordversatz</p> <p>Nordseite Südseite</p> <p>Lösungsansatz 3</p> <p>Nordseite Südseite</p> | | | | | |

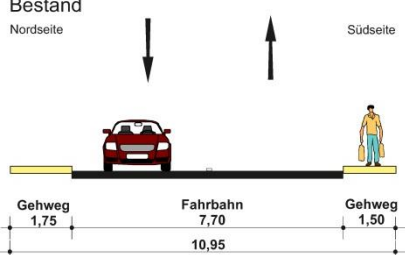
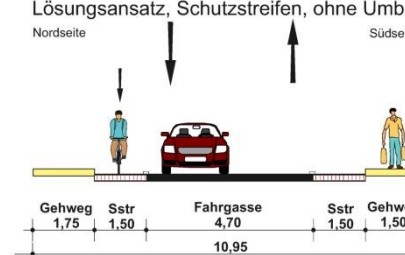
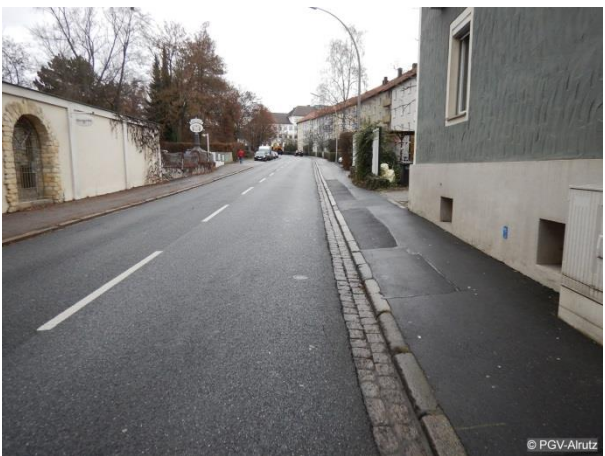
| Nr. | Straßenabschnitt | Bestand / Problem | Lösungsansatz | Priorität | Fotos |
|---|---|---|---|---|---|
| 85. | Raigeringer Straße<br>Zw. Wernerstraße und Asamstraße | <p>Mischverkehr<br/>wichtige Schülerverbindung</p> <p>DTV: ca. 7.200-7.800 Kfz/ 24 h (2011)</p> <p>Raigeringer Straße<br/>zwischen Wernerstraße und Asamstraße<br/>Bestand</p> | <p>Beidseitig Schutzstreifen markieren<br/>Alternativ: Ausbau beidseitiger<br/>Radverkehrsanlagen in Regelbreite zzgl.<br/>Sicherheitstrennstreifen</p> <p>Südseite gesicherter Übergang zwischen<br/>Seitenraum und Fahrbahnführung<br/>gewährleisten</p> <p>Alternativ:<br/>Anordnung Tempo 30</p> <p>Lösungsansatz, Schutzstreifen, ohne Umbau</p> | 1 | |

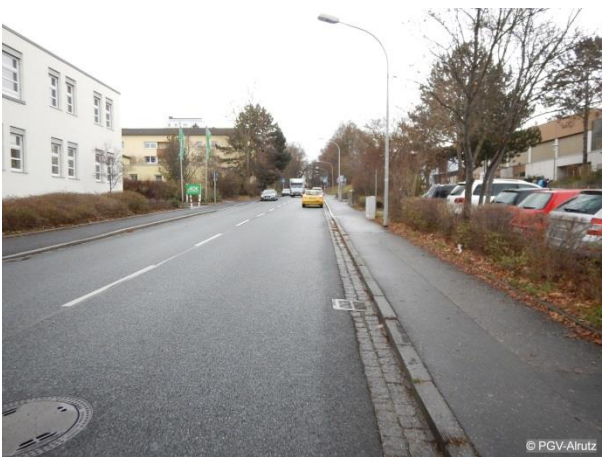
| Nr. | Straßenabschnitt | Bestand / Problem | Lösungsansatz | Priorität | Fotos |
|---|---|---|---|---|---|
| 86. | Krumbacher Straße<br>Zw. Asamstraße und Dr.-<br>Filchner-Straße | <p>Mischverkehr<br/>wichtige Schülerverbindung</p> <p>DTV: ca. 5.500 Kfz/ 24 h (2011)</p> | <p>Markierungslösung prüfen, ggf. unter<br/>Aufgabe Kfz-Parken</p> <p>Linksabbiegen in Asamstraße sichern<br/>(z.B. Lichtsignalanlage oder<br/>Aufstellbereich Radverkehr)</p> <p>Alternativ: Anordnung Tempo 30</p> | K | |

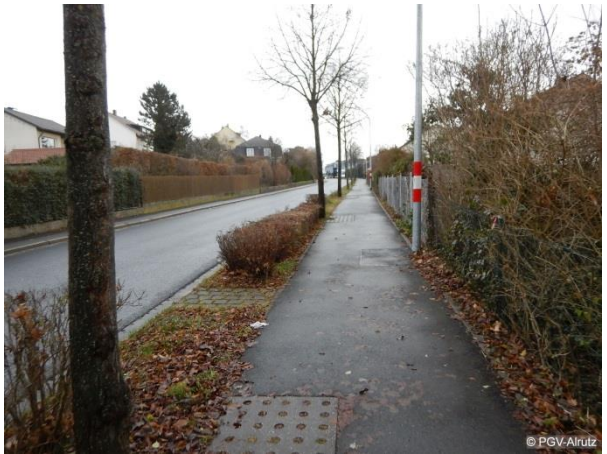
| Nr. | Straßenabschnitt | Bestand / Problem | Lösungsansatz | Priorität | Fotos |
|---|---|---|---|---|---|
| 87. | Krumbacher Straße<br>Zw. Dr.-Filchner-Straße<br>und Kolumbusstraße | Nordseite: keine RVA<br>Südseitiger gemeinsamer Geh- und<br>Radweg in unzureichender Breite<br>(Zweirichtungsverkehr)<br>Belagsschäden<br><br>DTV: ca. 2.500 Kfz/ 24 h (2011) | Radweg aufgeben und als Gehweg<br>nutzen<br><br>Radverkehr im Mischverkehr führen<br>zur Verdeutlichung der geänderten<br>Radverkehrsführung Piktogramme auf<br>Fahrbahn ergänzen | K | |

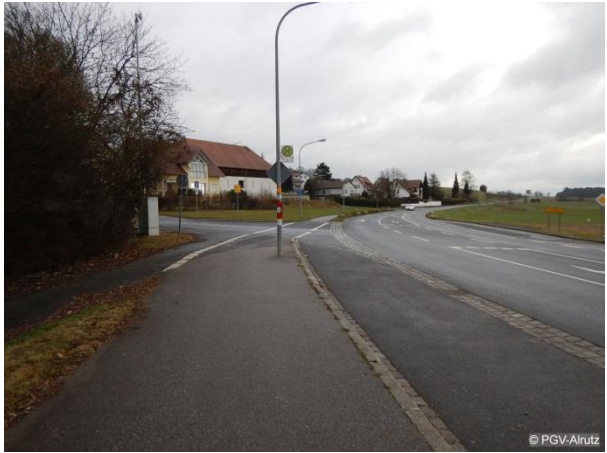
| Nr. | Straßenabschnitt | Bestand / Problem | Lösungsansatz | Priorität | Fotos |
|---|---|---|---|---|---|
| 88. | St 2040/ Lintacher Steig | nordseitiger gemeinsamer Geh- und<br>Radweg (Zweirichtungsverkehr)<br>Engstelle<br>unzureichende Sicht<br>unzureichende Sicherung<br>Zweirichtungsverkehr an Einmündung | Radverkehrsfurt fahrbahnnah führen<br>deutliche Kennzeichnung<br>Zweirichtungsführung an Einmündung<br>(inkl. Piktogramme)<br><br>Langfristig ggf. ehemalige Busbucht<br>zurückbauen und Radverkehrsanlage<br>verlegen | K | |

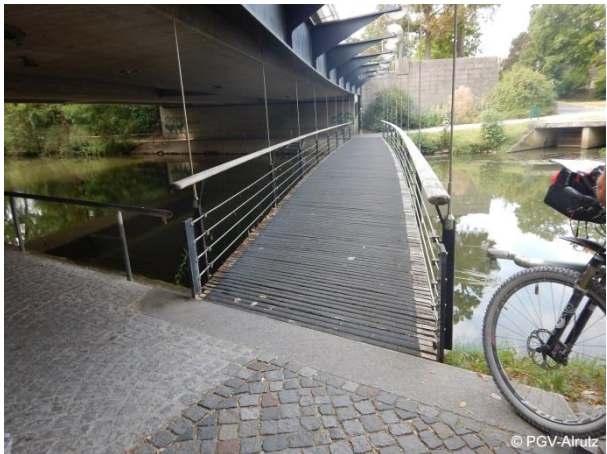
| Nr. | Straßenabschnitt | Bestand / Problem | Lösungsansatz | Priorität | Fotos |
|---|---|---|---|---|---|
| 89. | Zugbrücke über die Vils<br>(Nähe Schlossgraben) | Engstelle<br>temporär nicht befahrbar, da<br>hochgezogen | Hinweis am Kurfürstenring zum Status der<br>Brücke (z.B. Dialog-Display) | 2 | |

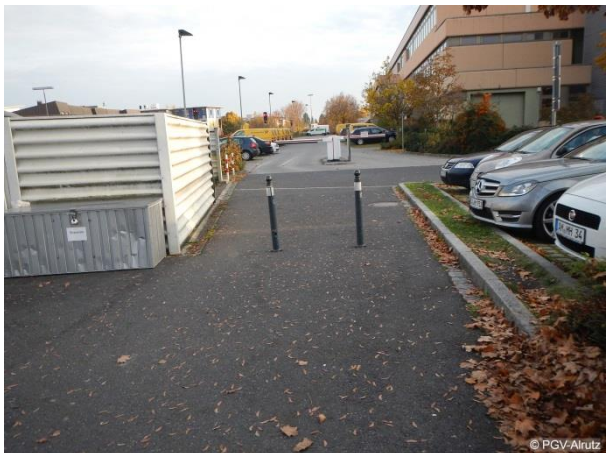
| Nr. | Straßenabschnitt | Bestand / Problem | Lösungsansatz | Priorität | Fotos |
|---|---|---|---|---|---|
| 90. | Zufahrt zum<br>Fahrradparken am<br>Bahnhof | Poller mit zu geringer Durchlassbreite | Poller entfernen oder durch reflektierende<br>Poller mit Bodenmarkierung ersetzen.<br>Durchlassbreite mind. 1,50 m<br>gewährleisten<br><br>Abstimmung mit Grundstückseigentümer<br>(Bahn) | K | |

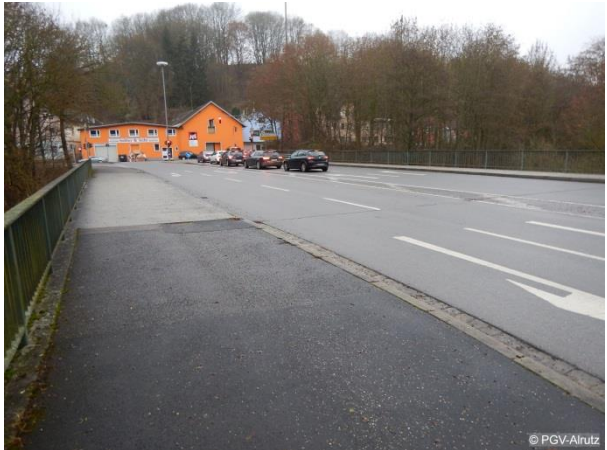
| Nr. | Straßenabschnitt | Bestand / Problem | Lösungsansatz | Priorität | Fotos |
|---|---|---|---|---|---|
| 92. | Obersdorfer Brücke | Mischverkehr | Freigabe südseitiger Gehweg für den Radverkehr<br>Piktogramme und Sicherheitstrennstreifen markieren | K | |
