Radverkehrskonzept 2017

Anlagenband zum Schlussbericht

Auftraggeber: Stadt Amberg, Stadtplanungsamt

Auftragnehmer: Planungsgemeinschaft Verkehr  
PGV-Alrutz GbR  
Adelheidstraße 9b  
D - 30171 Hannover  
Telefon 0511 220601-80  
Telefax 0511 220601-990  
E-Mail [info@pgv-alrutz.de](mailto:info@pgv-alrutz.de)  
[www.pgv-alrutz.de](http://www.pgv-alrutz.de)

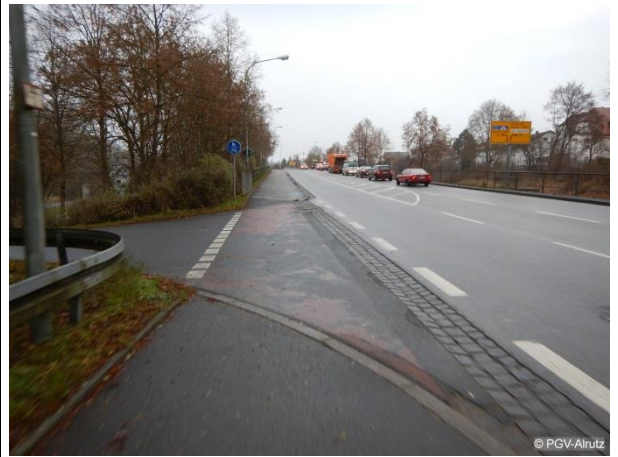
| Nr. | Straßenabschnitt | Bestand / Problem | Lösungsansatz | Priorität | Fotos |
|---|---|---|---|---|---|
| 93. | Bayreuther Straße<br>Zw. Obersdorfer Brücke<br>und Erzbergbrücke | Westseitiger gemeinsamer Geh- und Radweg (Zweirichtungsverkehr)<br>Fehlender Sicherheitstrennstreifen<br>Verblasste Roteinfärbung und unzureichende Sicherung<br>Zweirichtungsverkehr an Einmündung Klandörfel | Piktogramme und Sicherheitstrennstreifen markieren<br>Furtmarkierung erneuern und Piktogramme ergänzen | K | |

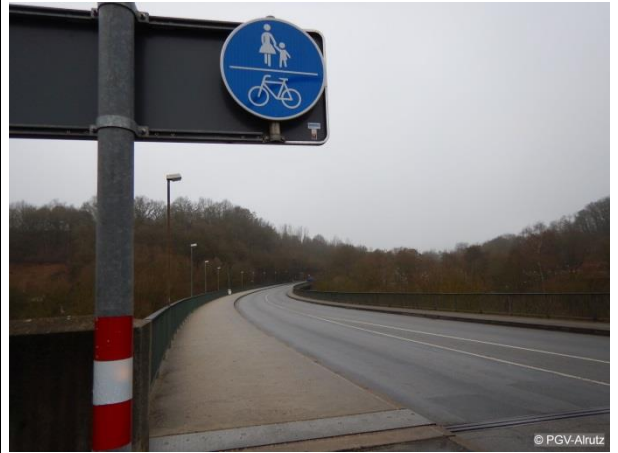
| Nr. | Straßenabschnitt | Bestand / Problem | Lösungsansatz | Priorität | Fotos |
|---|---|---|---|---|---|
| 94. | Erzbergbrücke | Südseitiger gemeinsamer Geh- und Radweg (Zweirichtungsverkehr)<br>Fehlender Sicherheitstrennstreifen | Piktogramme und Sicherheitstrennstreifen markieren | K | |

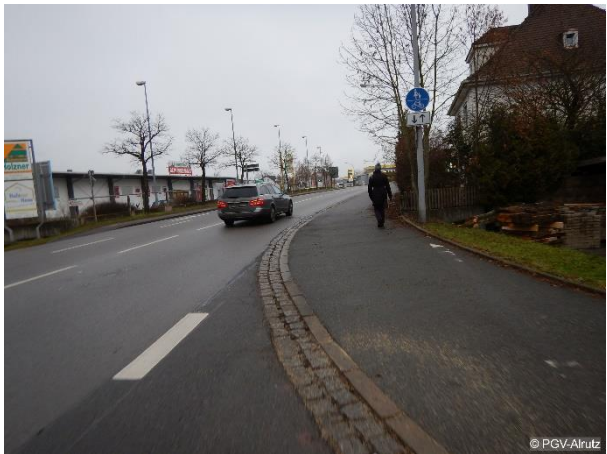
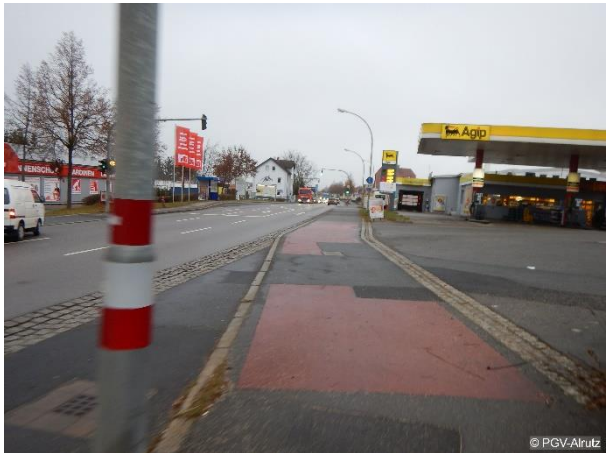
| Nr. | Straßenabschnitt | Bestand / Problem | Lösungsansatz | Priorität | Fotos |
|---|---|---|---|---|---|
| 95. | Bayreuther Straße (B 299)<br>Zw. Erzbergbrücke und<br>Am Wagrain | Ostseitiger gemeinsamer Geh- und<br>Radweg (Zweirichtungsverkehr)<br>Fehlender Sicherheitstrennstreifen<br>Engstellen an Busbucht<br>unzureichende Sicherung<br>Zweirichtungsradverkehr an<br>Grundstückszufahrten (z.B. Tankstelle)<br>Konflikte Höhe Eisladen mit Fußverkehr<br>Weit abgesetzte Furt bei Einmündung Am<br>Kugelfang | Piktogramme und Sicherheitstrennstreifen<br>markieren<br>Sicherung Zweirichtungsverkehr durch<br>Furtmarkierung inkl. Piktogramme an<br>Grundstückszufahrten<br>Deutliches Piktogramm zum Hinweis auf<br>Gefahren- bzw. Konfliktstelle<br>Radverkehrsfurt an Einmündung Am<br>Kugelfang fahrbahnnah führen<br>Busbucht zurückbauen<br>(Abstimmung mit Baulastträger -<br>Staatliches Bauamt - nötig) | K<br><br>2 | |

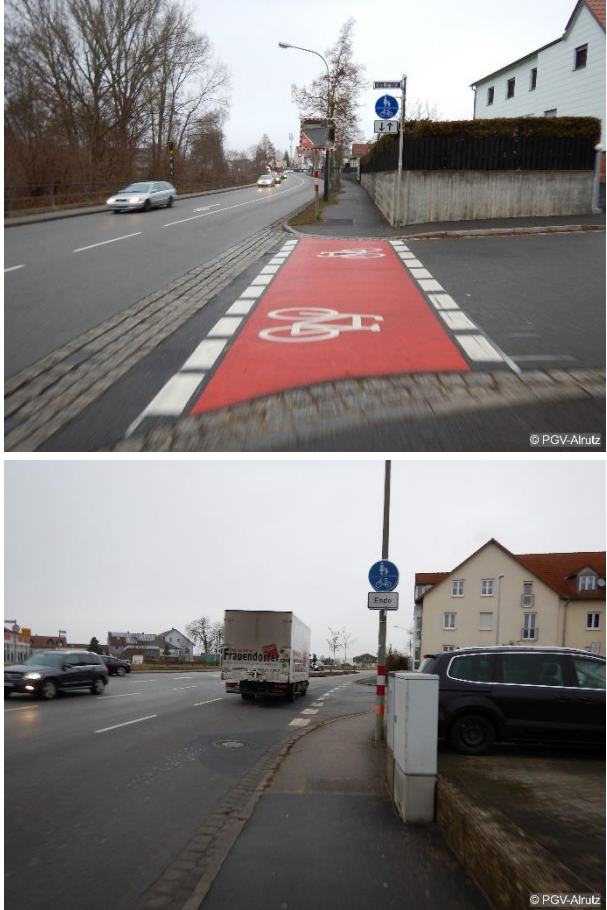
| Nr. | Straßenabschnitt | Bestand / Problem | Lösungsansatz | Priorität | Fotos |
|---|---|---|---|---|---|
| 96. | Bayreuther Straße<br>Zw. Am Wagrain und<br>Amannstraße | Ostseitiger gemeinsamer Geh- und<br>Radweg (Zweirichtungsverkehr) in<br>unzureichender Breite<br>Radverkehrsfurt Hirschauer Straße weit<br>abgesetzt<br>Abruptes Ende Radverkehrsanlage vor<br>Knoten Amannstraße | Durchgängiger Wegeausbau in<br>Regelbreite zzgl. Sicherheitstrennstreifen<br>Anbindung Amannstraße bzw. Neumühler<br>Straße berücksichtigen<br>Radverkehrsfurt Hirschauer Straße<br>fahrbahnnah führen | 1 | |

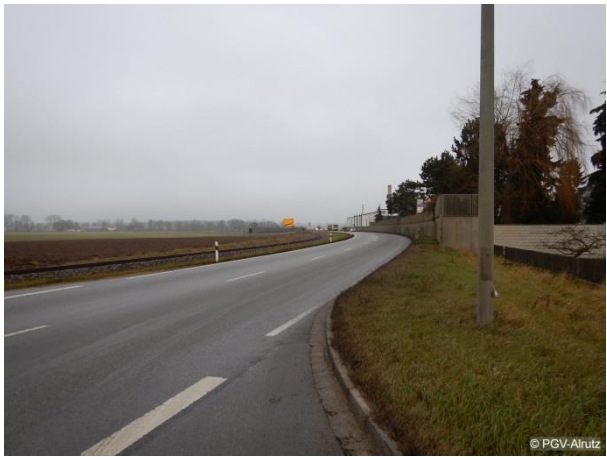
| Nr. | Straßenabschnitt | Bestand / Problem | Lösungsansatz | Priorität | Fotos |
|---|---|---|---|---|---|
| 97. | Bayreuther Straße<br>Zw. Amannstraße und<br>Stadtgrenze | Mischverkehr<br>außerorts<br>DTV: ca. 10.000-16.400 Kfz/ 24 h (2016) | Neubau anforderungsgerechter<br>Radverkehrsanlage | 1 | |

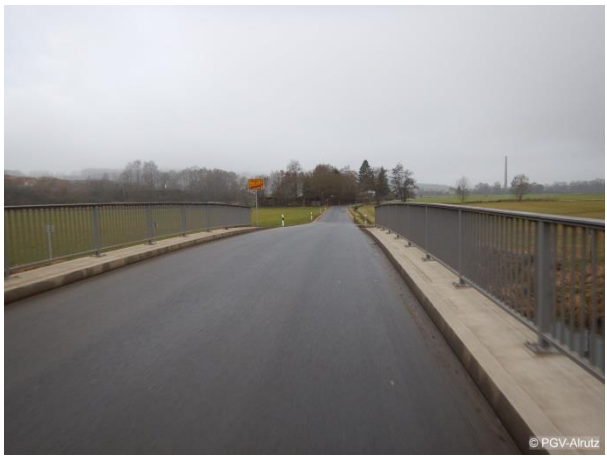
| Nr. | Straßenabschnitt | Bestand / Problem | Lösungsansatz | Priorität | Fotos |
|---|---|---|---|---|---|
| 98. | Neumühler Straße<br>Zw. Bayreuther Straße<br>und Wegeverbindung<br>westlich Vils | Mischverkehr<br>Geschwindigkeitsbegrenzung innerorts<br>30 km/h<br>Gemeindeverbindungsstraße (100 km/h) | Geschwindigkeitsreduzierung außerorts<br>auf max. 70 km/h | K | |

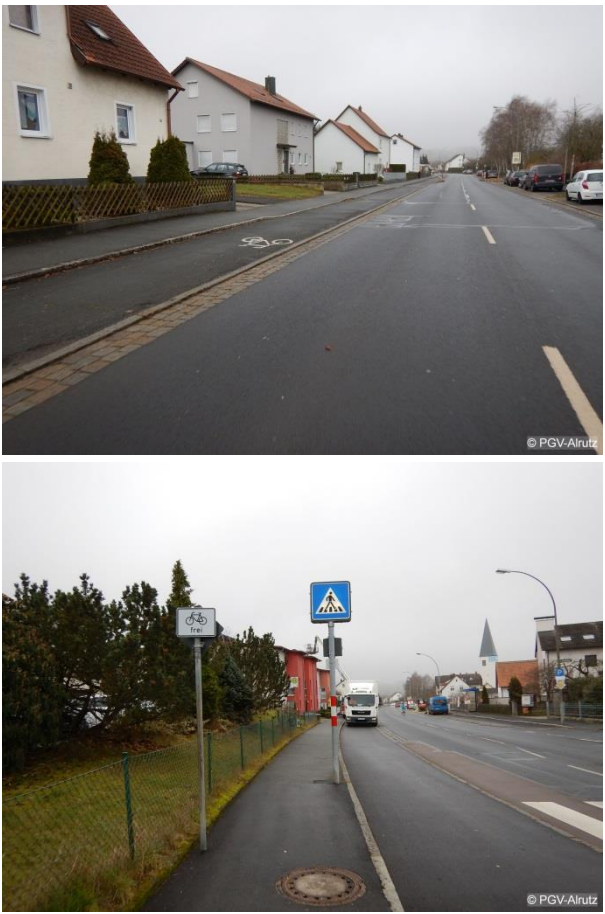
| Nr. | Straßenabschnitt | Bestand / Problem | Lösungsansatz | Priorität | Fotos |
|---|---|---|---|---|---|
| 99. | Hirschauer Straße<br>Zw. Bayreuther Straße<br>und Akazienweg | <p>Ostseitiger Zweirichtungsradweg in z.T. nur knapp ausreichender Breite<br/>fehlender Sicherheitstrennstreifen<br/>Kfz-Parken auf Radweg<br/>bauliche höhenungleiche Trennung von Geh- und Radweg<br/>Wichtige Schülerverbindung</p> | <p>Radverkehr richtungstreu führen<br/>Ostseitigen Radweg für Radverkehr Richtung Süden beibehalten,<br/>Piktogramme und Sicherheitstrennstreifen ergänzen<br/>Kfz-Parken unterbinden<br/><br/>Westseitig Schutzstreifen prüfen</p> | 1 | |

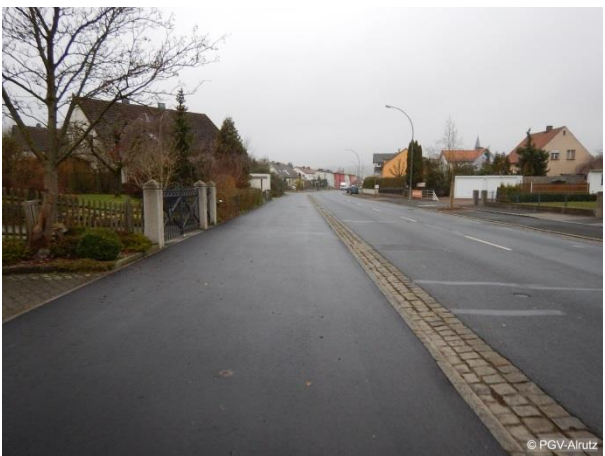
| Nr. | Straßenabschnitt | Bestand / Problem | Lösungsansatz | Priorität | Fotos |
|---|---|---|---|---|---|
| 100. | Hirschauer Straße<br>Zw. Akazienweg und<br>Oberammersrichter Weg | <p>Ostseitiger gemeinsamer Geh- und Radweg (Zweirichtungsverkehr)</p> <p>Fehlender Sicherheitstrennstreifen</p> <p>Wichtige Schülerverbindung</p> | <p>Radverkehr richtungstreu führen</p> <p>Ostseitigen Radweg für Radverkehr Richtung Süden beibehalten, Piktogramme und Sicherheitstrennstreifen ergänzen</p> <p>Westseitig Schutzstreifen prüfen</p> | K | |

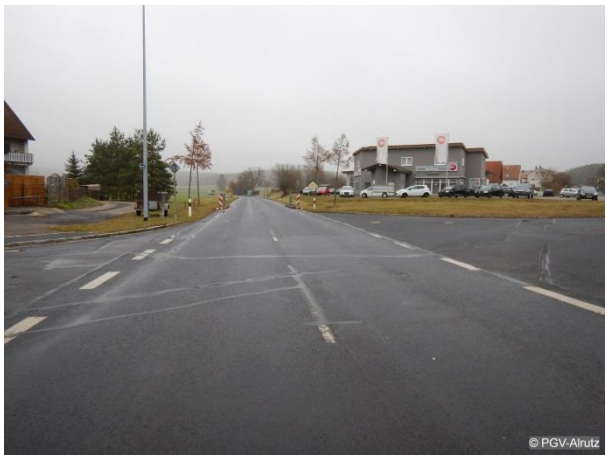
| Nr. | Straßenabschnitt | Bestand / Problem | Lösungsansatz | Priorität | Fotos |
|---|---|---|---|---|---|
| 101. | Hirschauer Straße<br>Zw. Oberammersrichter<br>Weg und St2238 | Mischverkehr<br>Gemeindeverbindungsstraße (100 km/h) | Geschwindigkeitsreduzierung auf max. 70 km/h | K | |

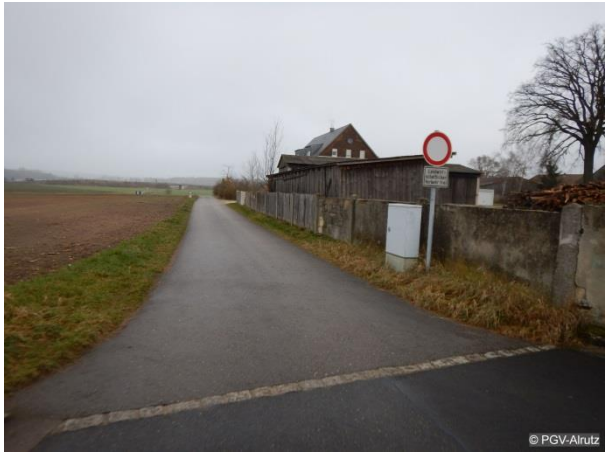
| Nr. | Straßenabschnitt | Bestand / Problem | Lösungsansatz | Priorität | Fotos |
|---|---|---|---|---|---|
| 102. | Wegeverbindung<br>zwischen Froschweg und<br>Am Sand | z.T. Fehlende Freigabe für den<br>Radverkehr | Freigabe für Radverkehr ergänzen | K | |

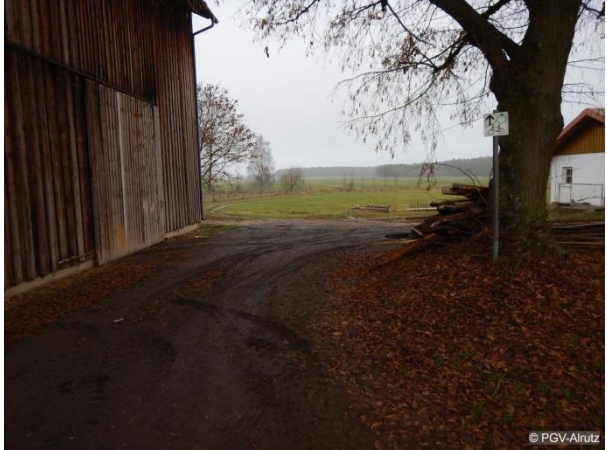
| Nr. | Straßenabschnitt | Bestand / Problem | Lösungsansatz | Priorität | Fotos |
|---|---|---|---|---|---|
| 103. | Wegeverbindung OT Schweighof Richtung Norden (Stadtgrenze) | Belagsqualität | Belagserneuerung | 2 | |

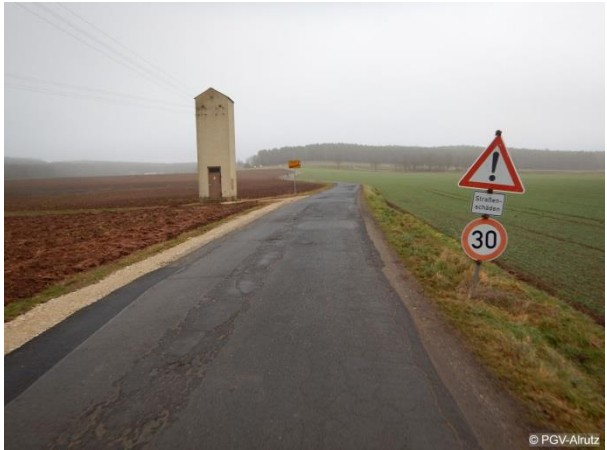
| Nr. | Straßenabschnitt | Bestand / Problem | Lösungsansatz | Priorität | Fotos |
|---|---|---|---|---|---|
| 104. | Am Sand<br>Zw. Waldweg und<br>Abzweigung zur St2238 | Belagsqualität | Belagsausbesserung | K | |

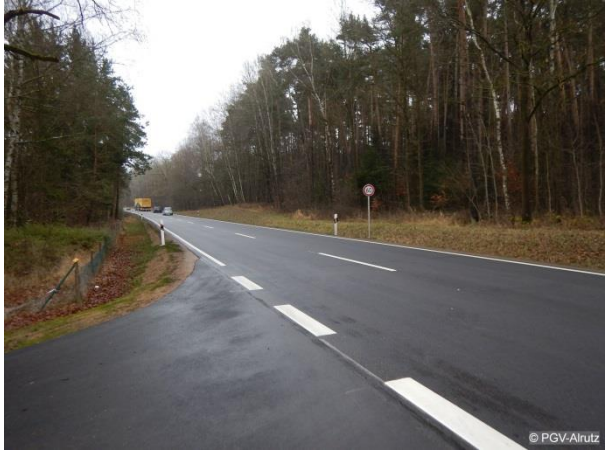
| Nr. | Straßenabschnitt | Bestand / Problem | Lösungsansatz | Priorität | Fotos |
|---|---|---|---|---|---|
| 105. | St2238 | Mischverkehr<br>Gemeindeverbindungsstraße (100 km/h)<br>z.T. Geschwindigkeitsreduzierung auf 60 km/h<br>Fehlende Anbindung Industriegebiet und OT Bernricht | Anbindung OT Bernricht und Industriegebiet Nord herstellen<br>Geschwindigkeitsreduzierung durchgängig auf max. 70 km/h | 1<br><br>K | |

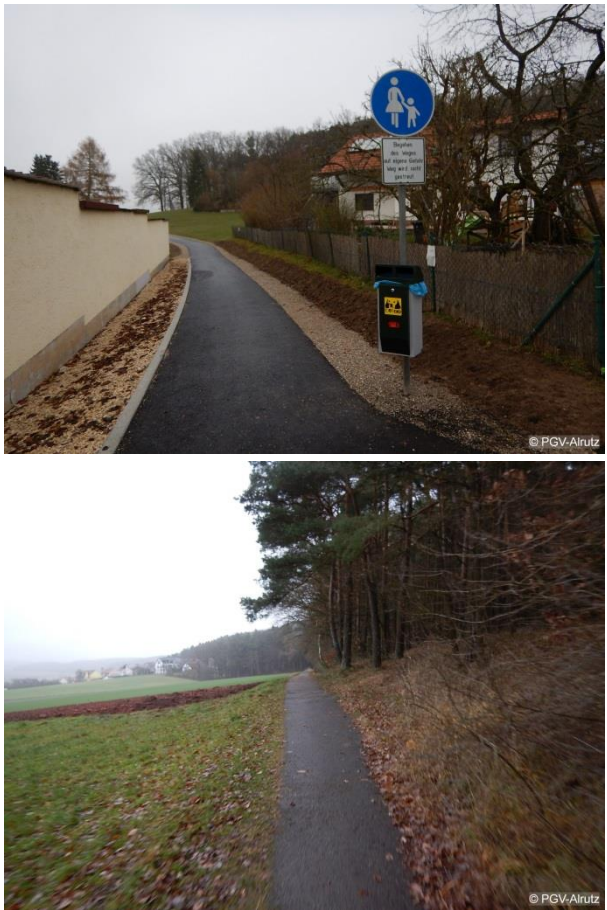
| Nr. | Straßenabschnitt | Bestand / Problem | Lösungsansatz | Priorität | Fotos |
|---|---|---|---|---|---|
| 106. | Wegeverbindung<br>Zw. Hauerstraße und<br>Ruckstraße<br><br><i>perspektivische<br/>Netzerweiterung</i> | Gehweg ohne Freigabe für Radverkehr<br>unzureichende Breite für RAdverkehr | Wegeausbau und Freigabe für<br>Radverkehr | 2p | <p>The top photograph shows a narrow asphalt path next to a wall, with a blue circular sign for pedestrians and a small trash bin. The bottom photograph shows a narrow asphalt path next to a grassy field, with trees in the background.</p> |

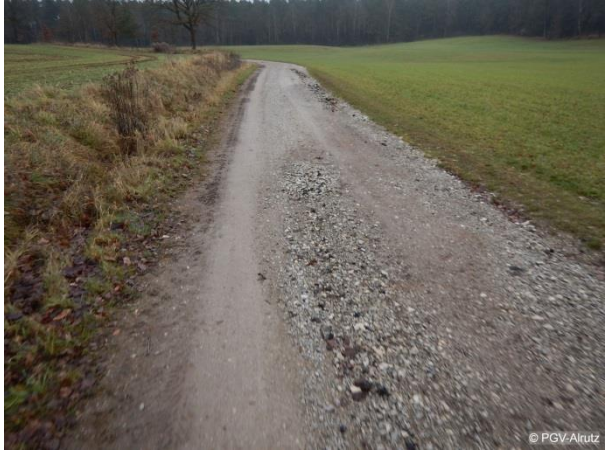
| Nr. | Straßenabschnitt | Bestand / Problem | Lösungsansatz | Priorität | Fotos |
|---|---|---|---|---|---|
| 107. | Verlängerung<br>Oberammersrichter Weg<br>bis Industriegebiet Nord | Belagsqualität | Durchgängiger Wegebau | 1 | A gravel path leading through a grassy field towards a line of trees. The path is made of light-colored gravel and is bordered by grass and some dry vegetation on the left. The background shows a line of trees under a clear sky. |

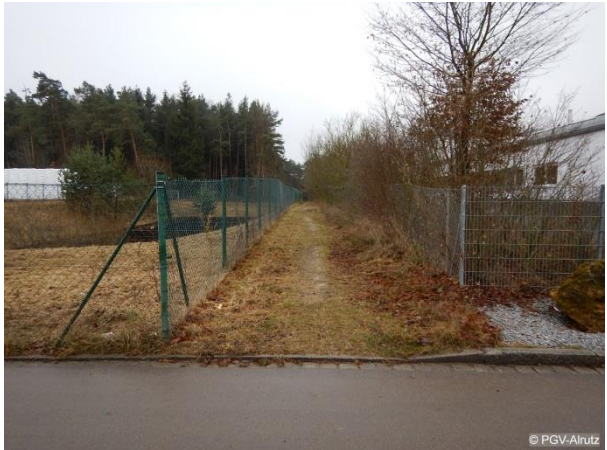
| Nr. | Straßenabschnitt | Bestand / Problem | Lösungsansatz | Priorität | Fotos |
|---|---|---|---|---|---|
| 108. | Verlängerung Oskar-von-<br>Miller-Straße Richtung<br>Süden<br><br><i>Perspektivische<br/>Netzerweiterung</i> | Fehlende Wegeverbindung | Wegeneubau zur Anbindung<br>Industriegebiet Nord | 2p | A dirt path leading through a grassy field towards a line of trees. The path is bordered by a green fence on the left and a metal fence on the right. The background shows a line of trees under a clear sky. |

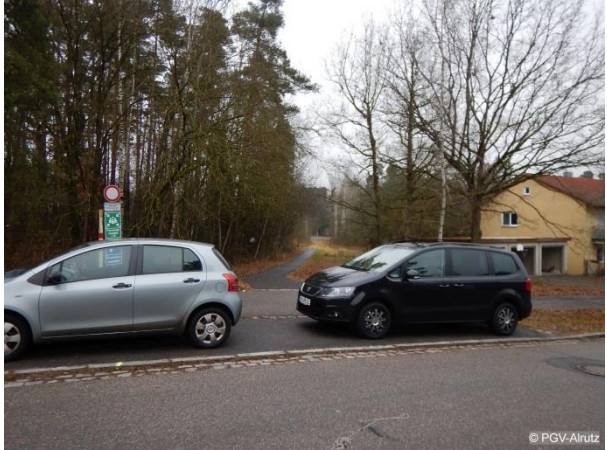
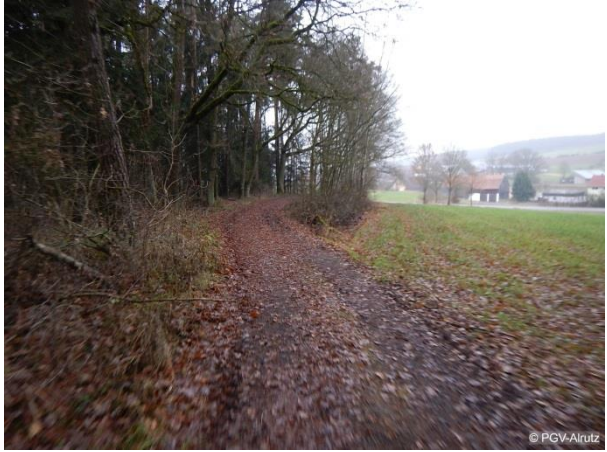
| Nr. | Straßenabschnitt | Bestand / Problem | Lösungsansatz | Priorität | Fotos |
|---|---|---|---|---|---|
| 109. | Verlängerung Oskar-von-Miller-Straße<br>Zw. August-Borsig-Straße<br>und Stadtgrenze | Fehlende Freigabe Radverkehr<br>Zugang zu Wegeverbindung durch Kfz-<br>Parken versperrt<br>nördlich Max-Planck-Straße Belagsqualität | Anbindung Wegeverbindung an August-<br>Borsig-Straße<br>Freigabe für Radverkehr einrichten<br><br>Durchgängiger Wegeausbau | 2 | <br> |

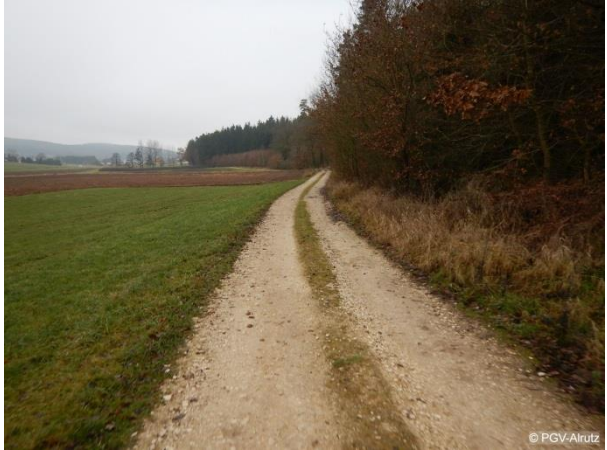
| Nr. | Straßenabschnitt | Bestand / Problem | Lösungsansatz | Priorität | Fotos |
|---|---|---|---|---|---|
| 110. | Wegeverbindung<br>Zw. Verlängerung<br>Oberammersrichter Weg<br>und Verlängerung<br>Langangerweg | Belagsqualität | Belagserneuerung | 2 | © PGV-Alrutz |

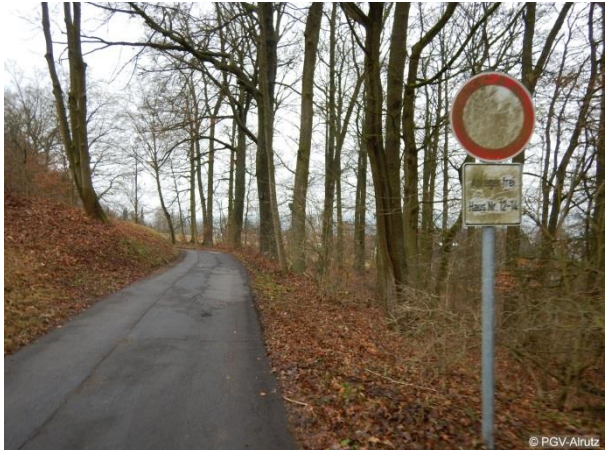
| Nr. | Straßenabschnitt | Bestand / Problem | Lösungsansatz | Priorität | Fotos |
|---|---|---|---|---|---|
| 111. | Philosophenweg | Fehlende Freigabe für den Radverkehr<br>mehrere steile Anstiege | Freigabe für Radverkehr ergänzen | K | © PGV-Alrutz |

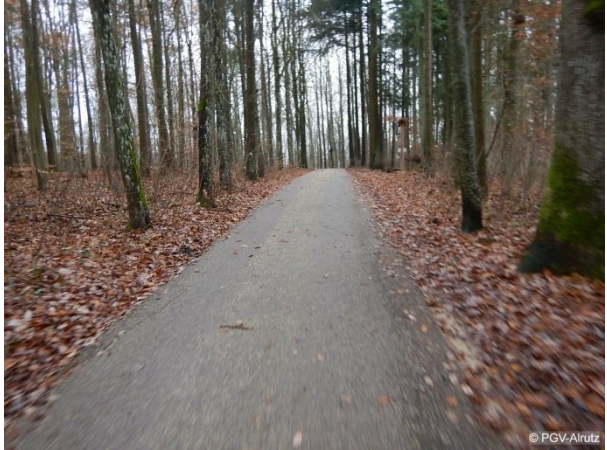
| Nr. | Straßenabschnitt | Bestand / Problem | Lösungsansatz | Priorität | Fotos |
|---|---|---|---|---|---|
| 112. | Verlängerung<br>Mariahilfbergweg | Gehweg, fehlende Freigabe für den Radverkehr | Freigabe für Radverkehr ergänzen<br>ggf. Abstimmung mit Forstbehörde bzw.<br>Baulastträger nötig | K | |

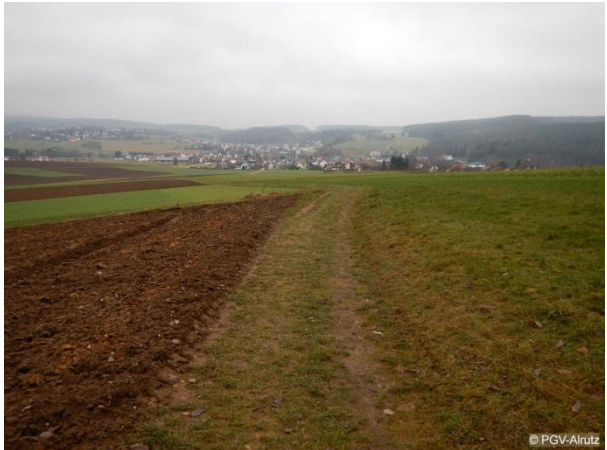
| Nr. | Straßenabschnitt | Bestand / Problem | Lösungsansatz | Priorität | Fotos |
|---|---|---|---|---|---|
| 113. | Wegeverbindung<br>Zw. Verlängerung<br>Mariahilfbergweg und<br>Häustbergweg<br><br><i>perspektivische<br/>Netzerweiterung</i> | Fehlende Wegeverbindung | Wegeneubau | 2p | |

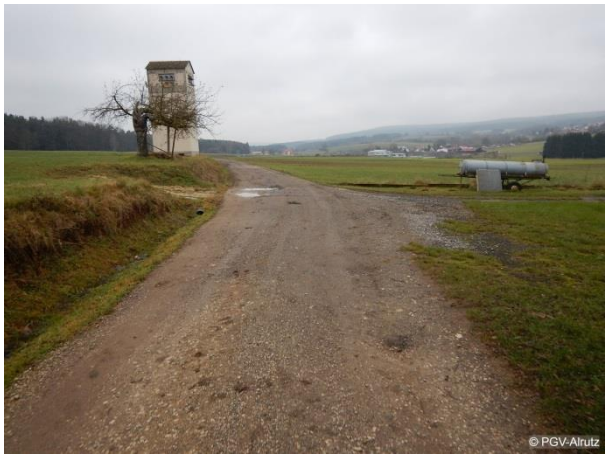
| Nr. | Straßenabschnitt | Bestand / Problem | Lösungsansatz | Priorität | Fotos |
|---|---|---|---|---|---|
| 114. | Wegeverbindung<br>Zw. Hofweg und<br>Verlängerung<br>Langangerweg | Belagsqualität | Belagserneuerung | 2 | A gravel path leads from the foreground towards a small, light-colored building with a dark roof, situated on a grassy hill. The background shows a valley with some buildings and hills under a cloudy sky. A small copyright notice '© PGV-Alrutz' is visible in the bottom right corner. |

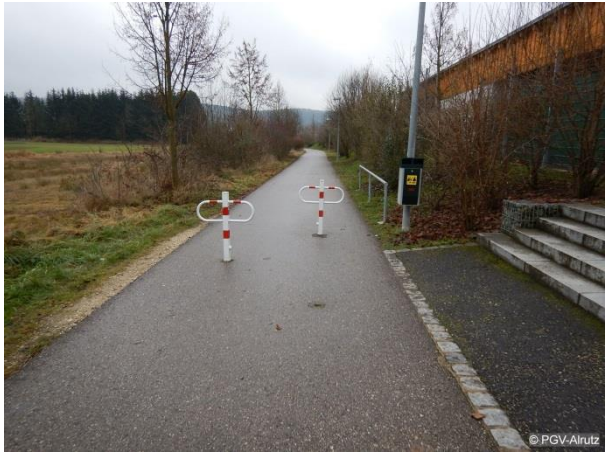
| Nr. | Straßenabschnitt | Bestand / Problem | Lösungsansatz | Priorität | Fotos |
|---|---|---|---|---|---|
| 115. | Am Pandurenpark und<br>Verlängerung | Poller | Poller entfernen oder durch reflektierende<br>Poller mit Bodenmarkierung ersetzen.<br>Durchlassbreite mind. 1,50 m<br>gewährleisten | K | A paved path leads towards a building with a wooden facade. Two red and white striped bollards are positioned across the path. A small copyright notice '© PGV-Alrutz' is visible in the bottom right corner. |

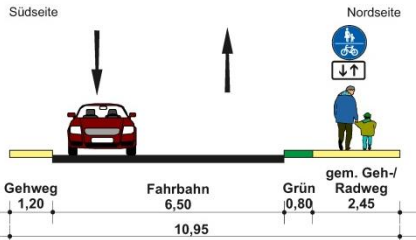
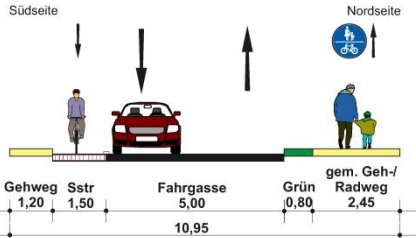
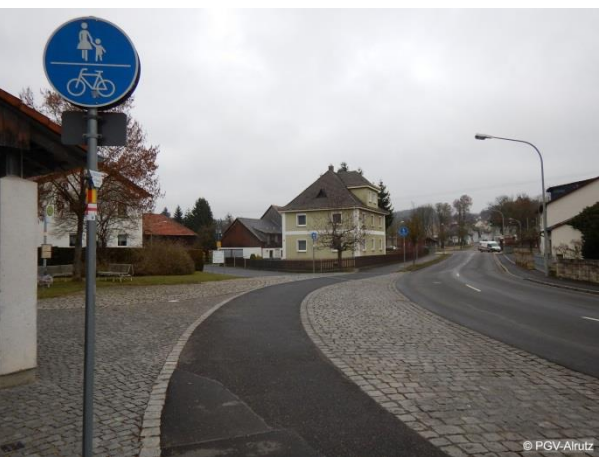
| Nr. | Straßenabschnitt | Bestand / Problem | Lösungsansatz | Priorität | Fotos |
|---|---|---|---|---|---|
| 116. | Hallstätter Straße<br>Zw. Immenstetter Straße<br>und Raigeringer<br>Dorfstraße | Nordseitiger gemeinsamer Geh- und<br>Radweg (Zweirichtungsverkehr) | <p>Radverkehr richtungstreu führen<br/>Nordseitigen Radweg für Radverkehr<br/>Richtung Westen beibehalten<br/>Südseitig Schutzstreifen prüfen</p> <p>Hallstätter Straße<br/>zwischen Immenstetter Straße und Raigeringer Dorfstraße</p> <p>Bestand</p> <p>Lösungsvorschlag</p> | K | |

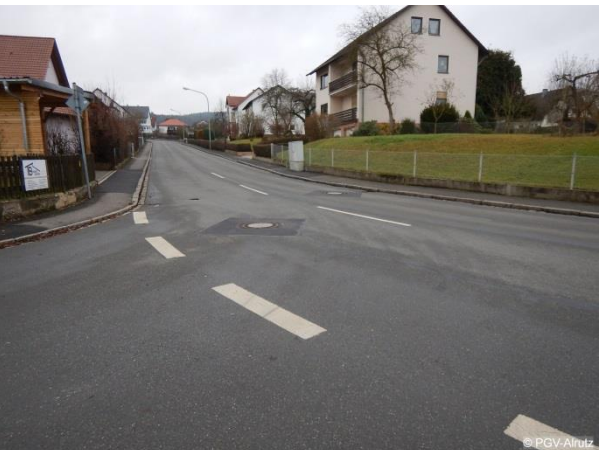
| Nr. | Straßenabschnitt | Bestand / Problem | Lösungsansatz | Priorität | Fotos |
|---|---|---|---|---|---|
| 117. | Hallstätter Straße<br>Zw. Raigeringer<br>Dorfstraße und<br>Kleinraiering | <p>Mischverkehr</p> <p>DTV: ca. 6.700 Kfz/ 24 h (2016)</p> <p>Hallstätter Straße<br/>zwischen Raigeringer Dorfstraße und Kleinraiering</p> <p>Bestand</p> | <p>Markierungslösung prüfen (ggf. einseitig,<br/>bergauf)</p> <p>Lösungsvorschlag</p> | 2 | |

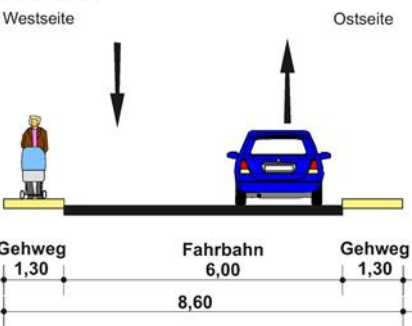
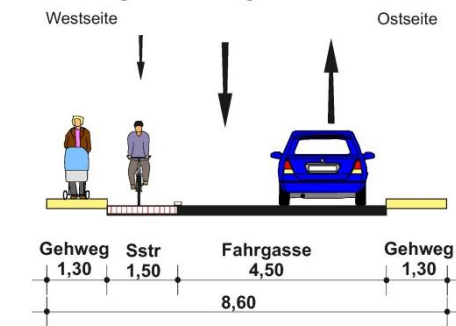
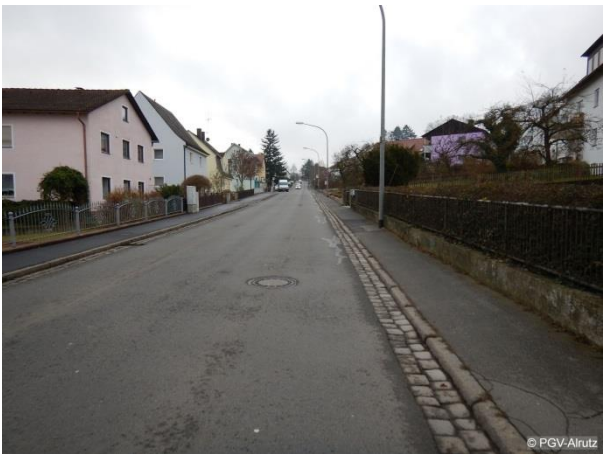
| Nr. | Straßenabschnitt | Bestand / Problem | Lösungsansatz | Priorität | Fotos |
|---|---|---|---|---|---|
| 118. | Kleinraigerling<br>Zw. Hallstätter Straße und<br>Äußere Raigeringer<br>Straße | <p>Mischverkehr</p> <p>DTV: ca. 6.700- 7.600 Kfz/ 24 h (2016)</p> <p><b>Kleinraigerling Bestand</b></p> <p>Westseite      Ostseite</p> <p>Gehweg 1,30      Fahrbahn 6,00      Gehweg 1,30</p> <p>8,60</p> | <p>Markierungslösung prüfen (ggf. einseitig, bergauf)</p> <p><b>Lösungsvorschlag</b></p> <p>Westseite      Ostseite</p> <p>Gehweg 1,30      Sstr 1,50      Fahrgasse 4,50      Gehweg 1,30</p> <p>8,60</p> | 2 | <p>© PGV-Alrutz</p> |

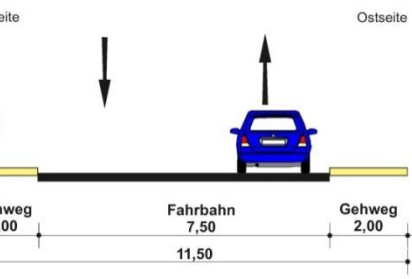
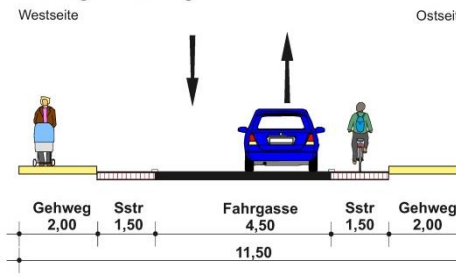
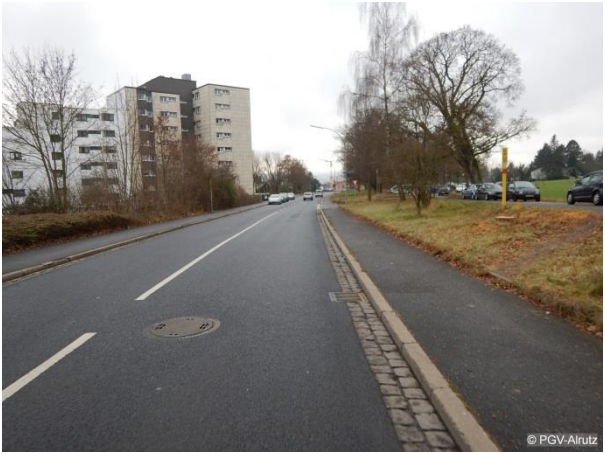
| Nr. | Straßenabschnitt | Bestand / Problem | Lösungsansatz | Priorität | Fotos |
|---|---|---|---|---|---|
| 119. | Äußere Raigeringer<br>Straße<br>Zw. Kleinraigerling und<br>Raigeringer Straße | <p>Mischverkehr</p> <p>DTV: ca. 7.400 Kfz/ 24 h (2011)</p> <p><b>Äußere Raigeringer Straße Bestand</b></p> <p>Westseite      Ostseite</p> <p>Gehweg 2,00      Fahrbahn 7,50      Gehweg 2,00</p> <p>11,50</p> | <p>Markierungslösung prüfen</p> <p><b>Äußere Raigeringer Straße Lösungsvorschlag</b></p> <p>Westseite      Ostseite</p> <p>Gehweg 2,00      Sstr 1,50      Fahrgasse 4,50      Sstr 1,50      Gehweg 2,00</p> <p>11,50</p> | 2 | <p>© PGV-Alrutz</p> |

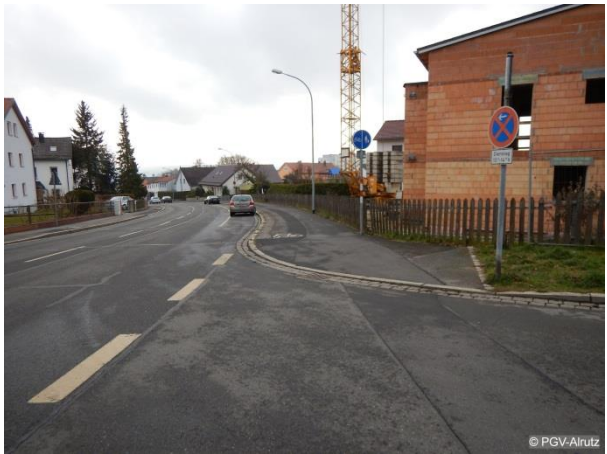
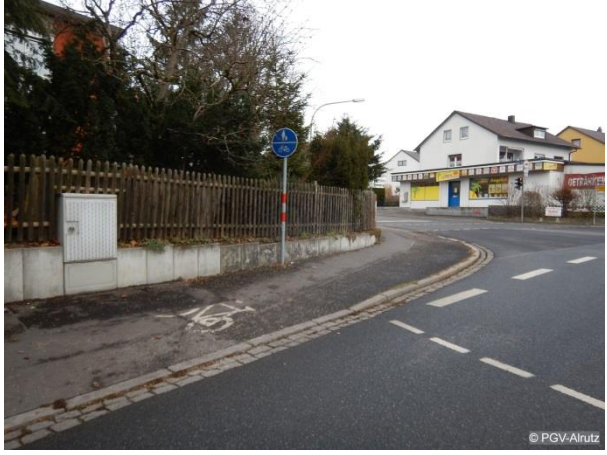
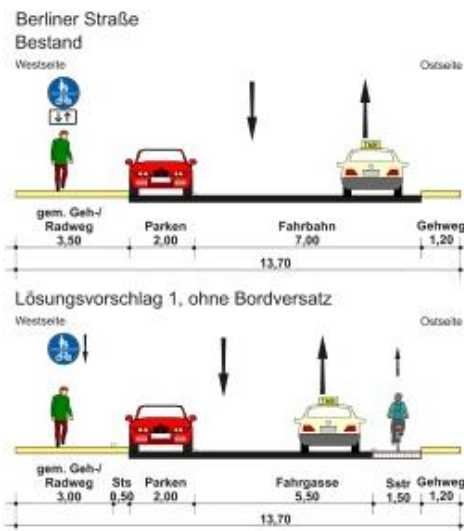
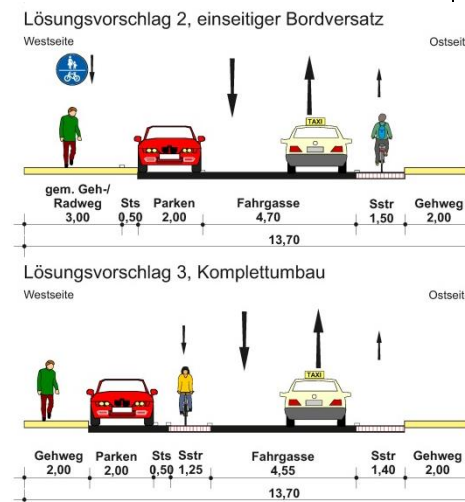
| Nr. | Straßenabschnitt | Bestand / Problem | Lösungsansatz | Priorität | Fotos |
|---|---|---|---|---|---|
| 120. | Berliner Straße<br>Zw. Raigeringer Straße<br>und Krumbacher Straße | Westseitiger Zweirichtungsradweg<br>(fehlende Einheit von Entwurf und Betrieb)<br>Kurz vor Krumbacher Straße<br>gemeinsamer Geh- und Radweg<br>(Zweirichtungsverkehr) in unzureichender<br>Breite<br>Fehlender Sicherheitstrennstreifen<br><br>DTV: ca. 5.600-6.200 Kfz/ 24 h (2011) | Radverkehr richtungstreu führen<br>Westseitigen Radweg für Radverkehr<br>Richtung Süden beibehalten<br>Abschnittsweise Ausbau auf Regelbreite<br>Ostseitig Schutzstreifen prüfen | 1 | |

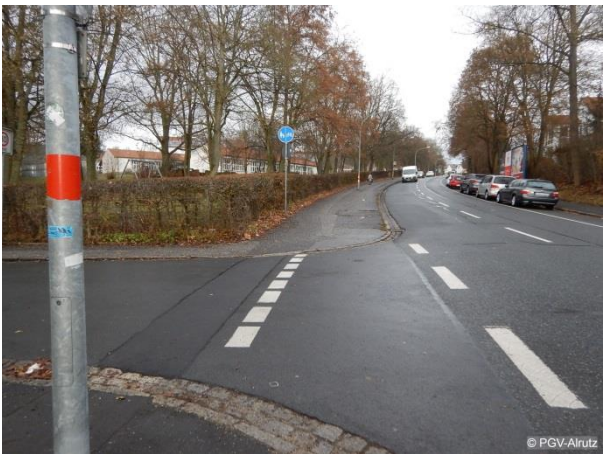
| Nr. | Straßenabschnitt | Bestand / Problem | Lösungsansatz | Priorität | Fotos |
|---|---|---|---|---|---|
| 121. | Dr.-Filchner-Straße | <p>Westseitiger Zweirichtungsradweg<br/>(fehlende Einheit von Entwurf und Betrieb)<br/>Fehlender Sicherheitstrennstreifen<br/>Belagsqualität<br/>Weit abgesetzte Furt an Einmündung Mosacher Straße<br/>Engstellen durch Lichtsignalmast</p> <p>DTV: ca. 4.000-4.400 Kfz/ 24 h (2011)</p> | <p>Radverkehr richtungstreu führen<br/>Westseitigen Radweg für Radverkehr Richtung Süden beibehalten<br/>Radverkehrsfurt fahrbahnnah führen<br/>Ostseitig Schutzstreifen prüfen</p> | K | |

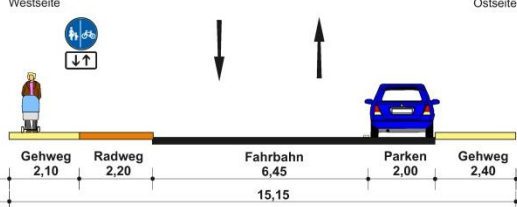
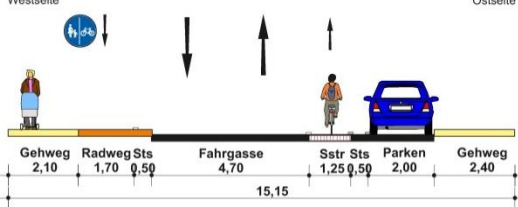
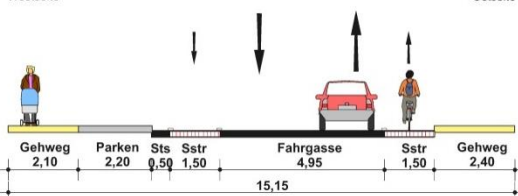
| Nr. | Straßenabschnitt | Bestand / Problem | Lösungsansatz | Priorität | Fotos |
|---|---|---|---|---|---|
| <div data-bbox="421 619 936 885"> <p>Dr.-Filchner-Straße<br/>Bestand</p> </div> <div data-bbox="1003 635 1518 885"> <p>Lösungsvorschlag 1, ohne Bordversatz</p> </div> <div data-bbox="1003 893 1518 1145"> <p>Lösungsvorschlag 2, ohne Bordversatz,<br/>Parken auf andere Straßenseiten verlegen</p> </div> | | | | | |

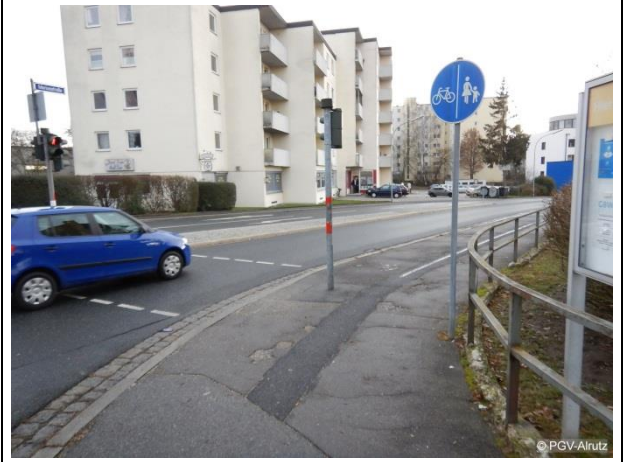
| Nr. | Straßenabschnitt | Bestand / Problem | Lösungsansatz | Priorität | Fotos |
|---|---|---|---|---|---|
| 122. | Merianstraße | Westseitiger Zweirichtungsradweg (z.T. fehlende Einheit von Entwurf und Betrieb)<br>Fehlender Sicherheitstrennstreifen<br>Belagsqualität<br>Engstellen durch Lichtsignalmast<br><br>DTV: ca. 6.100-8.400 Kfz/ 24 h (2011) | Radverkehr richtungstreu führen<br>Westseitigen Radweg für Radverkehr<br>Richtung Süden beibehalten<br>Ostseitig Schutzstreifen prüfen | K | |

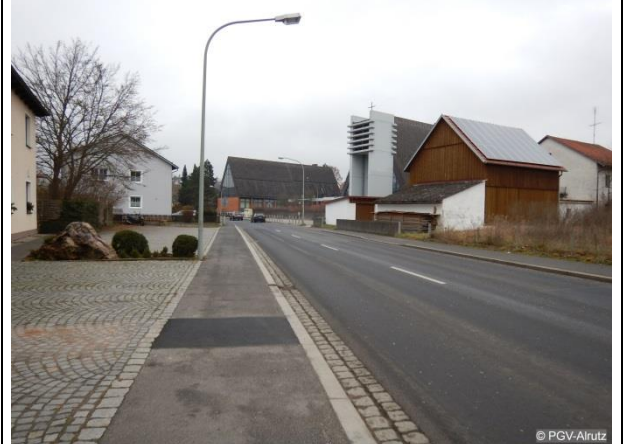
| Nr. | Straßenabschnitt | Bestand / Problem | Lösungsansatz | Priorität | Fotos |
|---|---|---|---|---|---|
| 123. | Immenstetter Straße | Westseitiger gemeinsamer Geh- und Radweg (Zweirichtungsverkehr) in deutlich unzureichender Breite<br><br>DTV: ca. 10.000-10.300 Kfz/ 24 h (2016) | Radverkehr richtungstreu führen<br>Wegeausbau bzw. Schutzstreifen (ggf. einseitig) prüfen<br>Alternativ Temporeduzierung auf 30 km/h | 1 | |

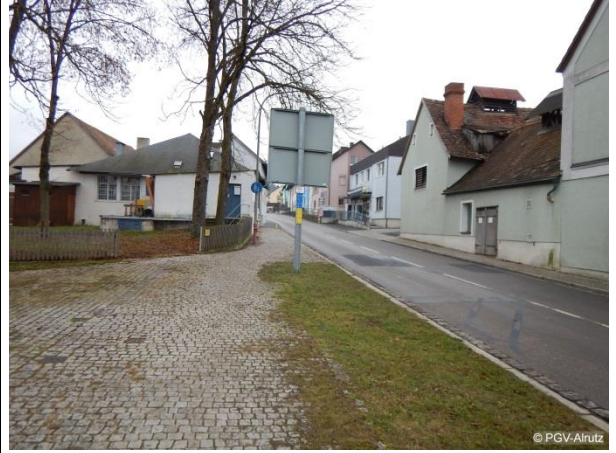
| Nr. | Straßenabschnitt | Bestand / Problem | Lösungsansatz | Priorität | Fotos |
|---|---|---|---|---|---|
| 124. | Hofmark<br>Zw. Immenstetter Straße<br>und erstem Gebäude auf<br>der Nordseite | Nordseitiger gemeinsamer Geh- und<br>Radweg (Zweirichtungsverkehr) in<br>unzureichender Breite und Qualität<br>Belagsqualität<br>Fehlende Sicherung Radverkehr im<br>Übergang zum Mischverkehr<br><br>DTV: ca. 3.800 Kfz / 24 h (2016) | Radweg aufgeben<br>Radverkehr im Mischverkehr führen<br>Alternativ Markierungslösung prüfen | K | |

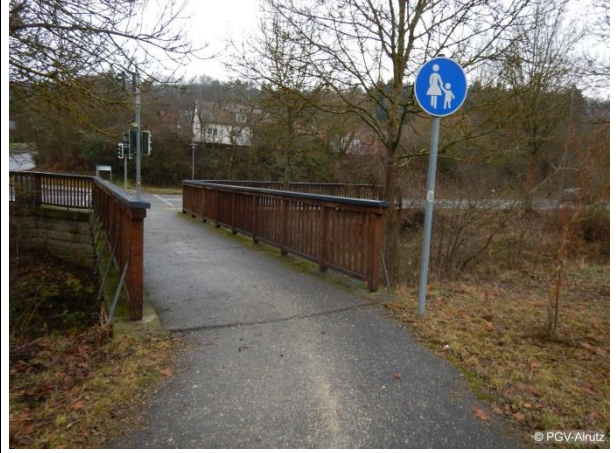
| Nr. | Straßenabschnitt | Bestand / Problem | Lösungsansatz | Priorität | Fotos |
|---|---|---|---|---|---|
| 125. | Wegeverbindung<br>Zw. Fagerastraße und AM<br>30 | Brücke<br>fehlende Freigabe für Radverkehr | Freigabe für Radverkehr einrichten<br>ggf. Geländer erhöhen | K | |

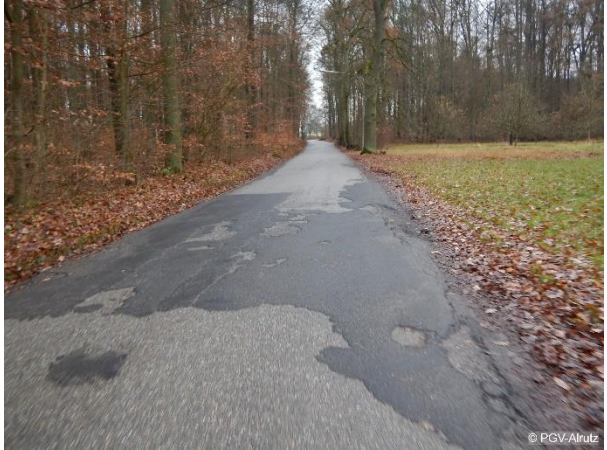
| Nr. | Straßenabschnitt | Bestand / Problem | Lösungsansatz | Priorität | Fotos |
|---|---|---|---|---|---|
| 126. | Bergauffahrt | Mischverkehr<br>Belagsqualität | Belagserneuerung | 2 | |

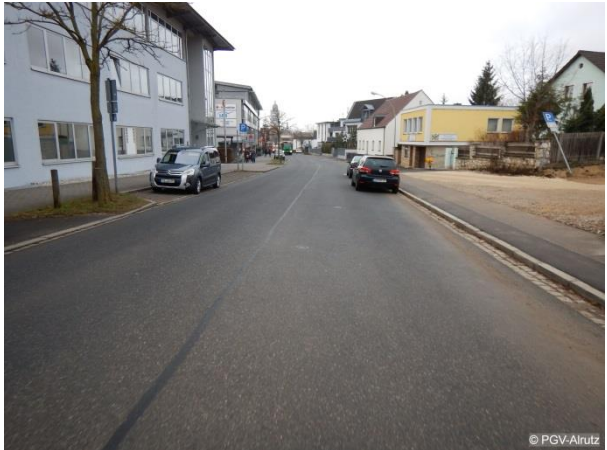
| Nr. | Straßenabschnitt | Bestand / Problem | Lösungsansatz | Priorität | Fotos |
|---|---|---|---|---|---|
| 127. | Jahnstraße | Mischverkehr<br><br>DTV ca. 3.800-7.000 Kfz/ 24 h (2011) | Markierungslösung prüfen | K | |

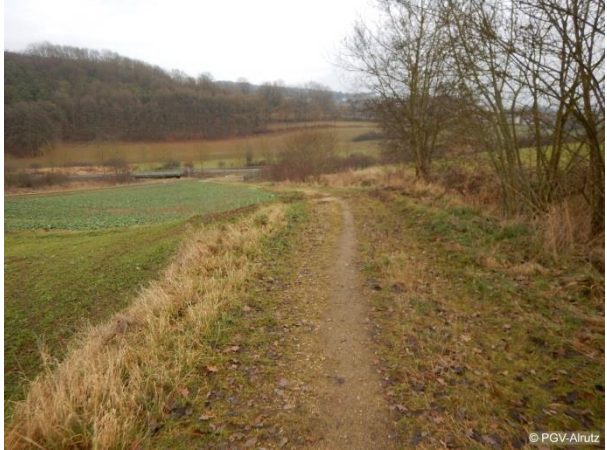
| Nr. | Straßenabschnitt | Bestand / Problem | Lösungsansatz | Priorität | Fotos |
|---|---|---|---|---|---|
| 128. | Wegeverbindung<br>zwischen Ägidienstraße<br>und Verlängerung<br>Fagerastraße<br><br><i>perspektivische<br/>Netzerweiterung</i> | Fehlende Verbindung | Wegeneubau | 2p | <br><small>© PGV-Alrutz</small> |

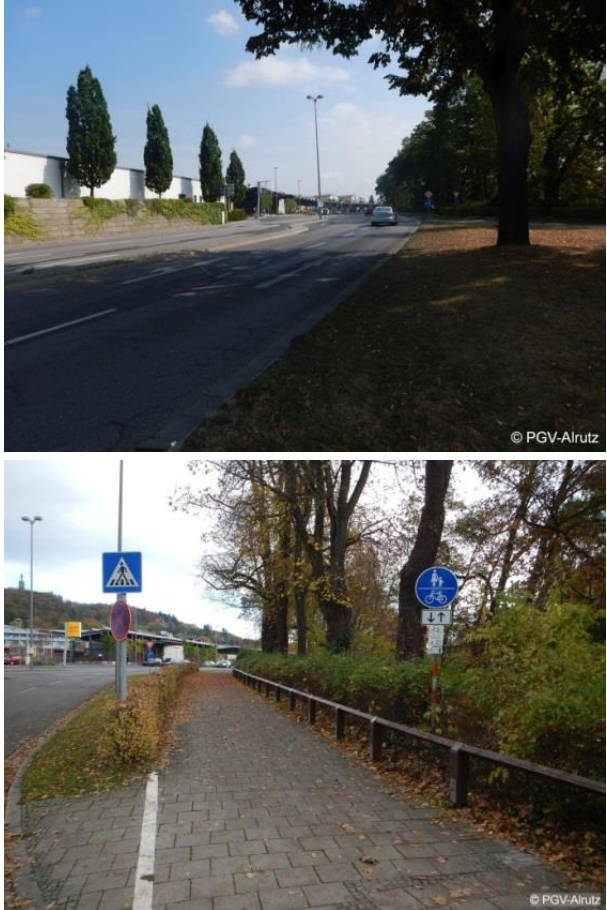
| Nr. | Straßenabschnitt | Bestand / Problem | Lösungsansatz | Priorität | Fotos |
|---|---|---|---|---|---|
| 129. | Kaiser-Ludwig-Ring<br>zw. Ziegeltorplatz und<br>Bahnhofstraße | Westseitiger gemeinsamer Geh- und<br>Radweg (Zweirichtungsverkehr)<br>unzureichende Anbindung Bahnhof<br><br>DTV: ca. 26.500 Kfz/ 24 h (2011)<br><br><i>Militärisches Hoheitsgebiet</i> | Radverkehr im Ring richtungstreu führen<br>Markierung von Radfahrstreifen im<br>östlichen Straßenraum prüfen, ggf. unter<br>Aufgabe von Grünflächen bzw. ehem.<br>Tankstelle | 1 | <br>© PGV-Alrutz |

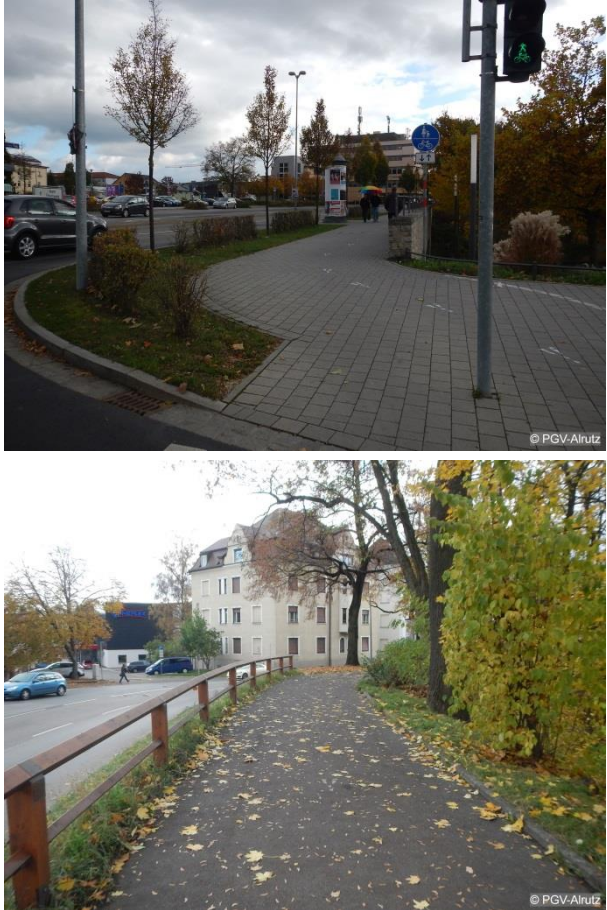
| Nr. | Straßenabschnitt | Bestand / Problem | Lösungsansatz | Priorität | Fotos |
|---|---|---|---|---|---|
| 130. | Kaiser-Ludwig-Ring<br>zw. Bahnhofstraße und<br>Nabburger Torplatz | <p>Westseitiger gemeinsamer Geh- und Radweg (Zweirichtungsverkehr)<br/>abschnittsweise fehlende Sicherheitstrennstreifen<br/>z.T. durch Böschung von der Fahrbahn getrennt<br/>Unzureichende Anbindung Bahnhof, Jahnstraße bzw. Kino</p> <p>DTV: ca. 25.600-28.000 Kfz/ 24 h (2011)</p> <p><i>Militärisches Hoheitsgebiet</i></p> | <p>Radverkehr im Ring richtungstreu führen<br/>Markierung von Radfahrstreifen im östlichen Straßenraum prüfen</p> | 1 | |

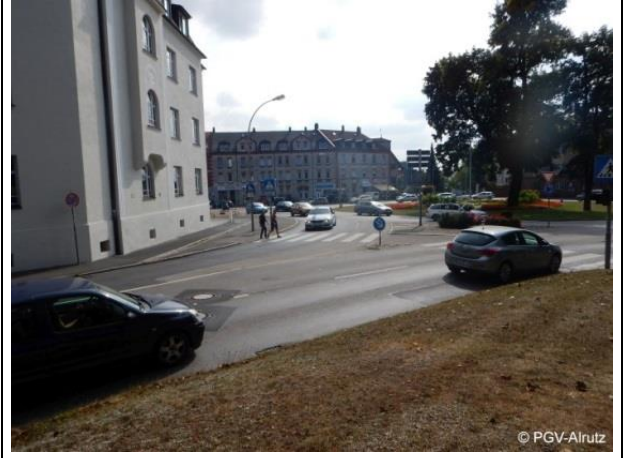
| Nr. | Straßenabschnitt | Bestand / Problem | Lösungsansatz | Priorität | Fotos |
|---|---|---|---|---|---|
| 131. | Kreisverkehr am Nabburger Tor | unübersichtliche Verkehrsführung<br>umwegige bzw. fehlende<br>Querungsmöglichkeiten für Radverkehr<br>fehlende Radverkehrsanlage<br>Unfallschwerpunkt<br>Hinweis: Fußgängerüberwege über zwei<br>Fahrstreifen nicht zulässig | Komplettumbau Knoten, ggf.<br>Signalisierung (z.B. „Dunkelampel“)<br>Sicherheit vor Leistungsfähigkeit<br>Rad- bzw. Fußverkehr gleichberechtigt<br>berücksichtigen | 1 | |

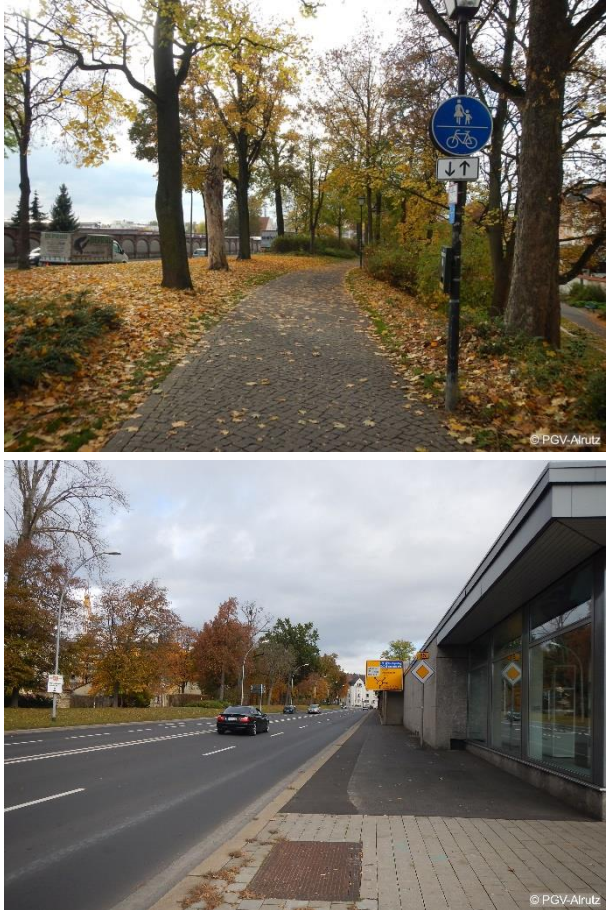
| Nr. | Straßenabschnitt | Bestand / Problem | Lösungsansatz | Priorität | Fotos |
|---|---|---|---|---|---|
| 132. | Kurfürstenring<br>Zw. Nabburger Torplatz<br>und Schießstätteweg | <p>Nordseitiger gemeinsamer Geh- und Radweg (Zweirichtungsverkehr)<br/>abschnittsweise fehlender<br/>Sicherheitstrennstreifen</p> <p>DTV: ca. 24.000 Kfz/ 24 h (2011)</p> | <p>Radverkehr im Ring richtungstreu führen<br/>Neubau südseitige Radverkehrsanlage in<br/>Regelbreite zzgl. Sicherheitstrennstreifen<br/>zur Fahrbahn</p> <p>Alternativ: Markierung von Radfahrstreifen<br/>prüfen</p> | 1 | |

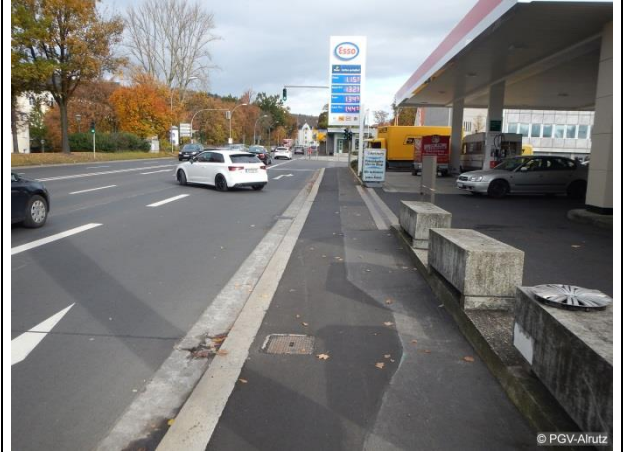
| Nr. | Straßenabschnitt | Bestand / Problem | Lösungsansatz | Priorität | Fotos |
|---|---|---|---|---|---|
| 133. | Kurfürstenring<br>Zw. Schießstätteweg und<br>Am Anschuß | Nordseite: gemeinsamer Geh- und<br>Radweg (Zweirichtungsverkehr)<br>Südseite: keine RVA<br><br>DTV: ca. 27.100 Kfz/ 24 h (2011) | Radverkehr im Ring richtungstreu führen<br>Bau südseitige Radverkehrsanlage in<br>Regelbreite zzgl. Sicherheitstrennstreifen<br>zur Fahrbahn<br><br>Alternativ: Markierung von Radfahrstreifen<br>prüfen<br><br>Furtmarkierung an Zufahrt Tankstelle inkl.<br>Piktogramme | 1 | |

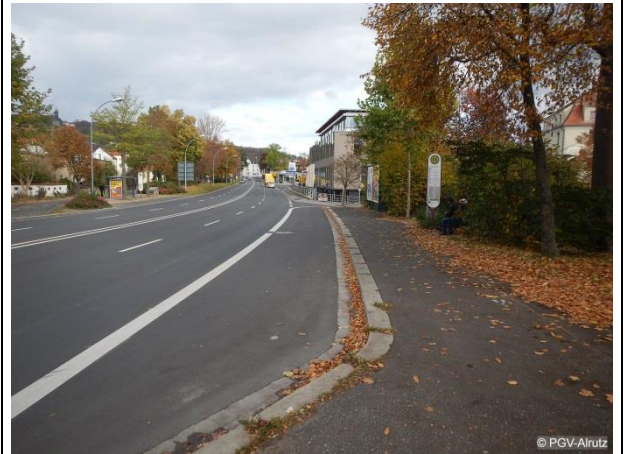
| Nr. | Straßenabschnitt | Bestand / Problem | Lösungsansatz | Priorität | Fotos |
|---|---|---|---|---|---|
| 134. | Kurfürstenring<br>zw. Am Anschuß und<br>Wingershofer Straße | Beidseitig gemeinsame Geh- und<br>Radwege (Nordseite:<br>Zweirichtungsverkehr)<br>Südseite: fehlender<br>Sicherheitstrennstreifen,<br>ggf. Konflikte mit wartenden Personen an<br>Bushaltestelle<br><br>DTV: ca. 27.100 Kfz/ 24 h (2011) | Radverkehr im Ring richtungstreu führen<br>Sicherheitstrennstreifen ergänzen<br>Radverkehr an Bushalt über Busbucht<br>(z.B. Radfahrstreifen) führen | 1 | |

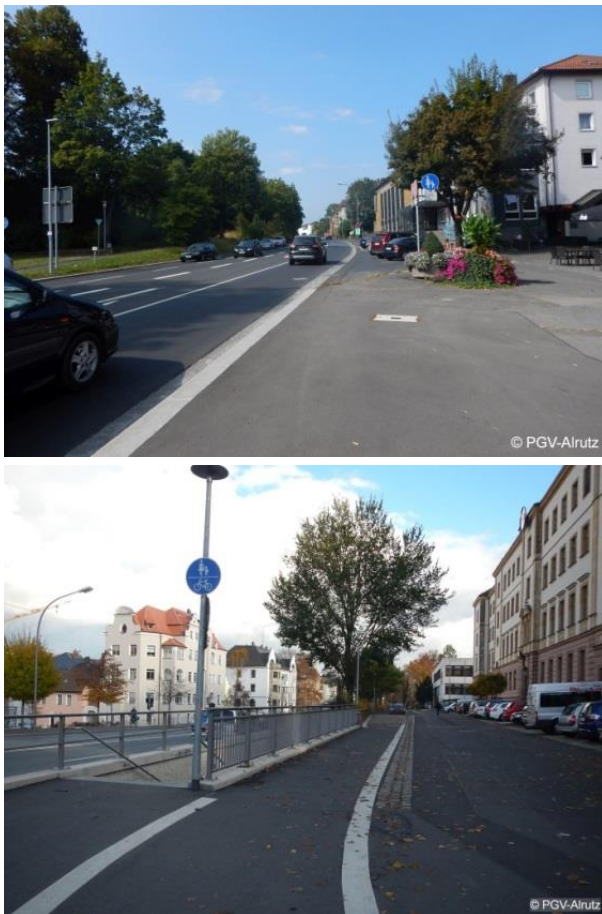
| Nr. | Straßenabschnitt | Bestand / Problem | Lösungsansatz | Priorität | Fotos |
|---|---|---|---|---|---|
| 135. | Kaiser-Wilhelm-Ring<br>zw. Wingershofer Straße<br>und Malteserplatz | <p>Nordseitig Gehweg, Radverkehr frei in unzureichender Breite<br/>z.T. Kfz-Parken auf RVA<br/>Südseitig gemeinsamer Geh- und Radweg (Zweirichtungsverkehr) - von der Straße durch Böschung und Grünzug getrennt</p> <p>DTV: ca. 25.300 Kfz/ 24 h (2011)</p> | <p>Radverkehr im Ring richtungstreu führen<br/>Neubau südseitige straßenbegleitende Radverkehrsanlage in Regelbreite zzgl. Sicherheitstrennstreifen zur Fahrbahn<br/>Alternativ: Markierung von Radfahrstreifen prüfen</p> | 1 | |
