Radverkehrskonzept 2017

Anlagenband zum Schlussbericht

Auftraggeber: Stadt Amberg, Stadtplanungsamt

Auftragnehmer: Planungsgemeinschaft Verkehr  
PGV-Alrutz GbR  
Adelheidstraße 9b  
D - 30171 Hannover  
Telefon 0511 220601-80  
Telefax 0511 220601-990  
E-Mail [info@pgv-alrutz.de](mailto:info@pgv-alrutz.de)  
[www.pgv-alrutz.de](http://www.pgv-alrutz.de)

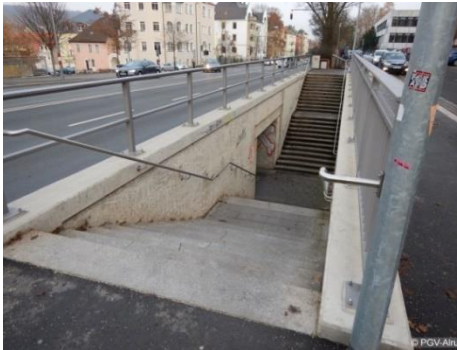
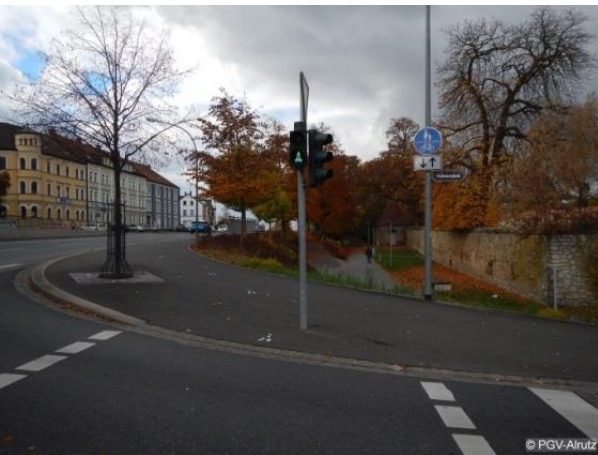
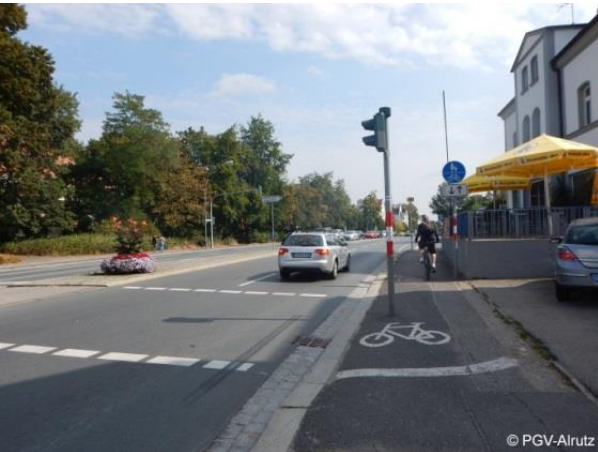
| Nr. | Straßenabschnitt | Bestand / Problem | Lösungsansatz | Priorität | Fotos |
|---|---|---|---|---|---|
| 136. | Kaiser-Wilhelm-Ring<br>zw. Malteserplatz und<br>Sechserstraße | <p>beidseitig gemeinsame Geh- und Radwege (Zweirichtungsverkehr)<br/>abschnittsweise unzureichende Breite bzw. fehlender Sicherheitstrennstreifen<br/>unzureichende Kombination beidseitig benutzungspflichtiger Führung<br/>Höhe Kugelbühlstraße: Unterführung nur über Treppen zu erreichen.</p> <p>DTV: ca. 25.300-25.900 Kfz/ 24 h (2011)</p> | <p>Radverkehr im Ring richtungstreu führen<br/>Ausbau beidseitiger straßenbegleitender Radverkehrsanlagen in Regelbreite zzgl. Sicherheitstrennstreifen zur Fahrbahn<br/>Borde im nördlichen Seitenraum zwischen den Haltlinien für Radverkehr aus Weißenburger Straße absenken</p> <p>Alternativ: Markierung von Radfahrstreifen prüfen</p> <p>Treppe zur Unterführung durch Schieberinnen ergänzen</p> | 1 | |

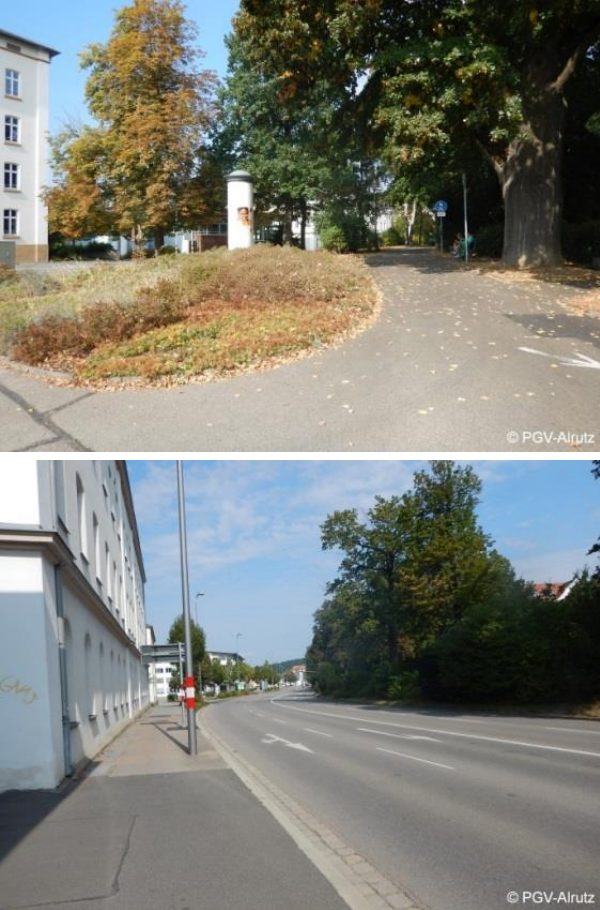
| Nr. | Straßenabschnitt | Bestand / Problem | Lösungsansatz | Priorität | Fotos |
|---|---|---|---|---|---|
| 137. | Kaiser-Wilhelm-Ring<br>zw. Sechserstraße und<br>Georg-Grammer-Straße | beidseitig gemeinsame Geh- und<br>Radwege (Zweirichtungsverkehr)<br>Ostseitiger Radweg abgesetzt und durch<br>Grünzug von Straße getrennt<br>Westseitig unzureichende Breite bzw.<br>fehlender Sicherheitstrennstreifen<br>unzureichende Kombination beidseitig<br>benutzungspflichtiger Führung<br><br>DTV: ca. 15.400 Kfz/ 24 h (2011) | Radverkehr im Ring richtungstreu führen<br>Neubau ostseitige straßenbegleitende<br>Radverkehrsanlage in Regelbreite zzgl.<br>Sicherheitstrennstreifen zur Fahrbahn<br>Alternativ: Markierung von Radfahrstreifen<br>prüfen | 1 | |

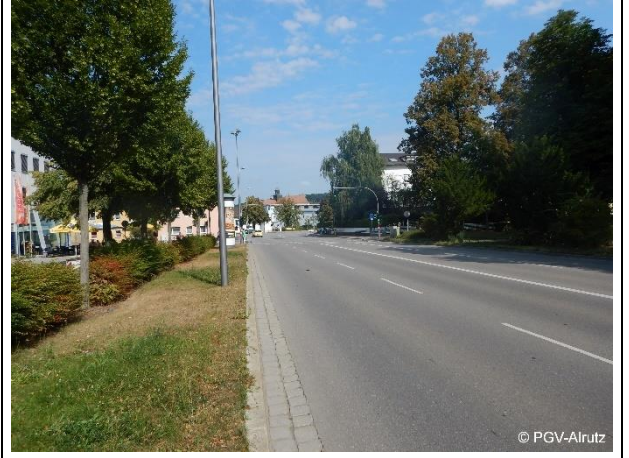
| Nr. | Straßenabschnitt | Bestand / Problem | Lösungsansatz | Priorität | Fotos |
|---|---|---|---|---|---|
| 138. | Kaiser-Wilhelm-Ring<br>zw. Georg-Grammer-<br>Straße und Fleurystraße | beidseitig gemeinsame Geh- und<br>Radwege (Zweirichtungsverkehr)<br>Ostseitiger Radweg abgesetzt und durch<br>Grünzug von Straße getrennt<br>unzureichende Kombination beidseitig<br>benutzungspflichtiger Führung<br><br>DTV: ca. 15.400 Kfz/ 24 h (2011) | Radverkehr im Ring richtungstreu führen<br>Neubau ostseitige straßenbegleitende<br>Radverkehrsanlage in Regelbreite zzgl.<br>Sicherheitstrennstreifen zur Fahrbahn<br>Alternativ: Markierung von Radfahrstreifen<br>prüfen | 1 | |

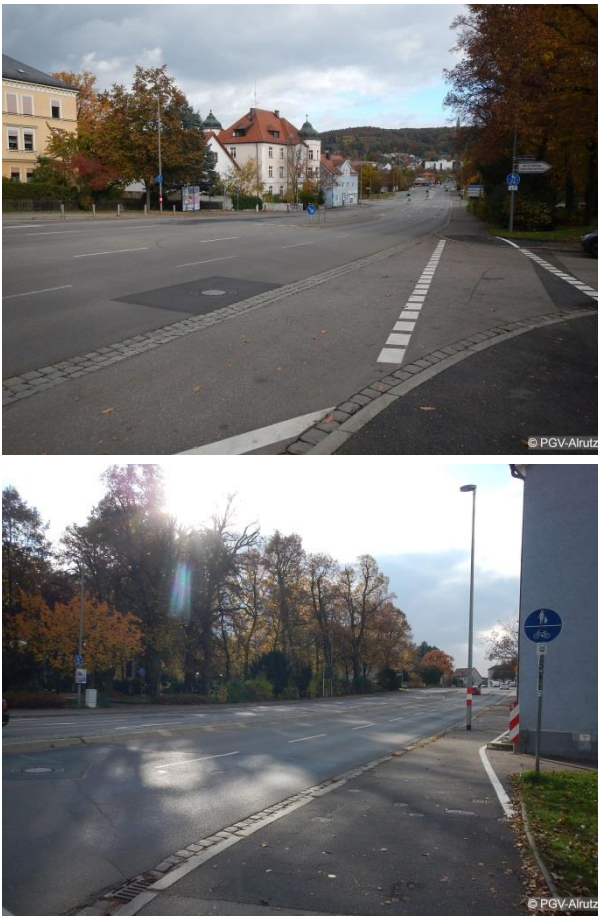
| Nr. | Straßenabschnitt | Bestand / Problem | Lösungsansatz | Priorität | Fotos |
|---|---|---|---|---|---|
| 139. | Kaiser-Wilhelm-Ring<br>zw. Fleurystraße und<br>Sulzbacher Straße | <p>beidseitig gemeinsame Geh- und Radwege (Zweirichtungsverkehr)<br/>unzureichende Kombination beidseitig benutzungspflichtiger Führung<br/>Engstellen<br/>Radverkehrsfurt Max-Josef-Straße sehr weit abgesetzt</p> <p>DTV: ca. 19.100-21.400 Kfz/ 24 h (2011)</p> | <p>Radverkehr im Ring richtungstreu führen<br/>Ausbau beidseitiger straßenbegleitender Radverkehrsanlagen in Regelbreite zzgl. Sicherheitstrennstreifen zur Fahrbahn<br/>Alternativ: Markierung von Radfahrstreifen prüfen<br/>Radverkehrsfurt Max-Josef-Straße fahrbahnnah führen</p> | 1 | |

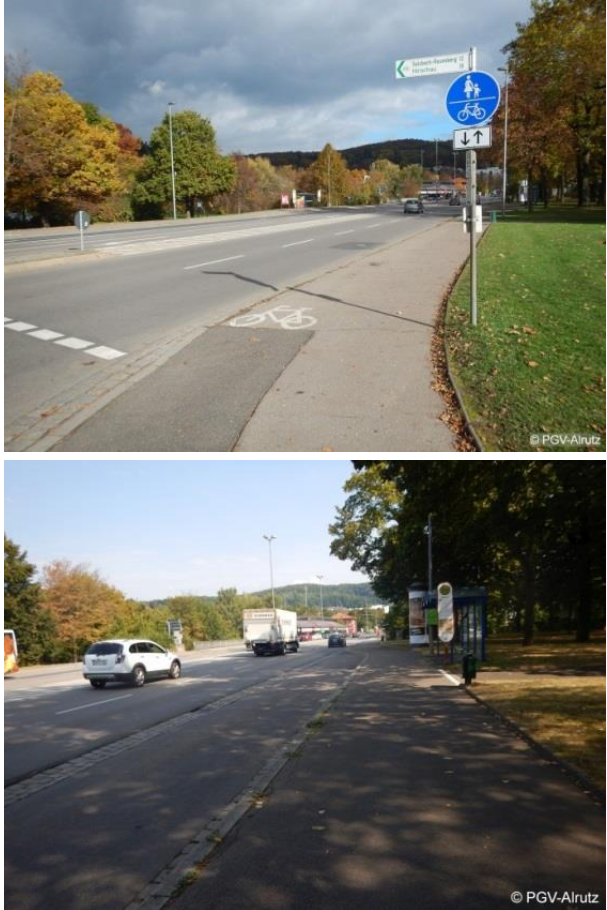
| Nr. | Straßenabschnitt | Bestand / Problem | Lösungsansatz | Priorität | Fotos |
|---|---|---|---|---|---|
| 140. | Pfalzgrafenring<br>zw. Sulzbacher Straße<br>und Bayreuther Straße | beidseitige gemeinsame Geh- und<br>Radwege (Zweirichtungsverkehr)<br>fehlende Sicherheitstrennstreifen<br>Engstelle Bushalt<br><br>DTV: ca. 22.400 Kfz/ 24 h (2011) | Radverkehr im Ring richtungstreu führen<br>Ausbau beidseitiger straßenbegleitender<br>Radverkehrsanlagen in Regelbreite zzgl.<br>Sicherheitstrennstreifen zur Fahrbahn<br>Alternativ: Markierung von Radfahrstreifen<br>prüfen | 1 | |

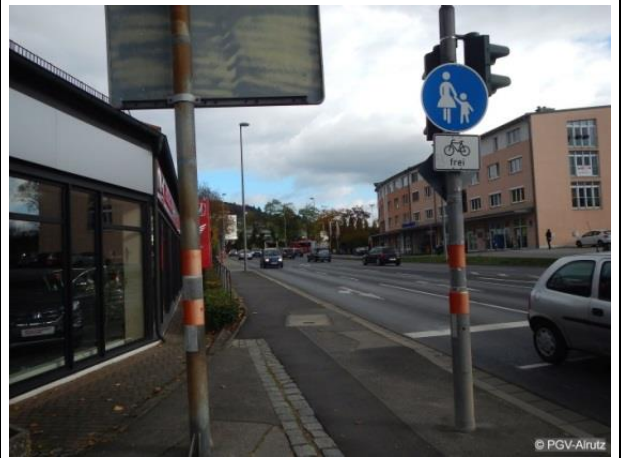
| Nr. | Straßenabschnitt | Bestand / Problem | Lösungsansatz | Priorität | Fotos |
|---|---|---|---|---|---|
| 141. | Pfalzgrafenring<br>zw. Bayreuther Straße<br>und Ziegeltorplatz | Nordseitig gemeinsamer Geh- und<br>Radweg (Zweirichtungsverkehr) in<br>unzureichender Breite<br><br>DTV: ca. 31.700 Kfz/ 24 h (2011) | Radverkehr im Ring richtungstreu führen<br>Ausbau beidseitiger straßenbegleitender<br>Radverkehrsanlagen in Regelbreite zzgl.<br>Sicherheitstrennstreifen zur Fahrbahn<br>Alternativ: Markierung von Radfahrstreifen<br>prüfen | 1 | |

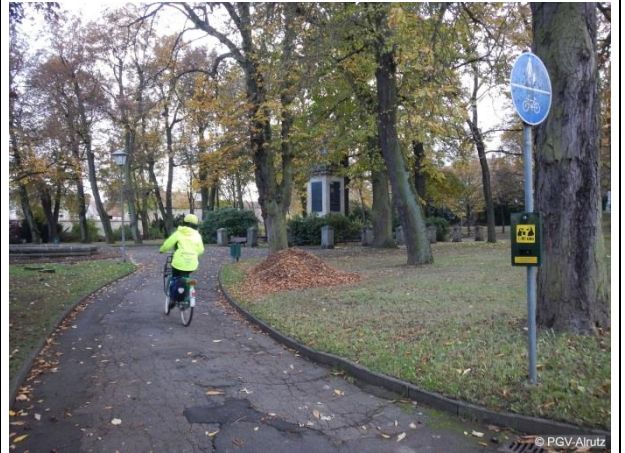
| Nr. | Straßenabschnitt | Bestand / Problem | Lösungsansatz | Priorität | Fotos |
|---|---|---|---|---|---|
| 142. | Maxplatz | selbständige Wegeverbindung<br>Belagsqualität | Belagserneuerung | 2 | |

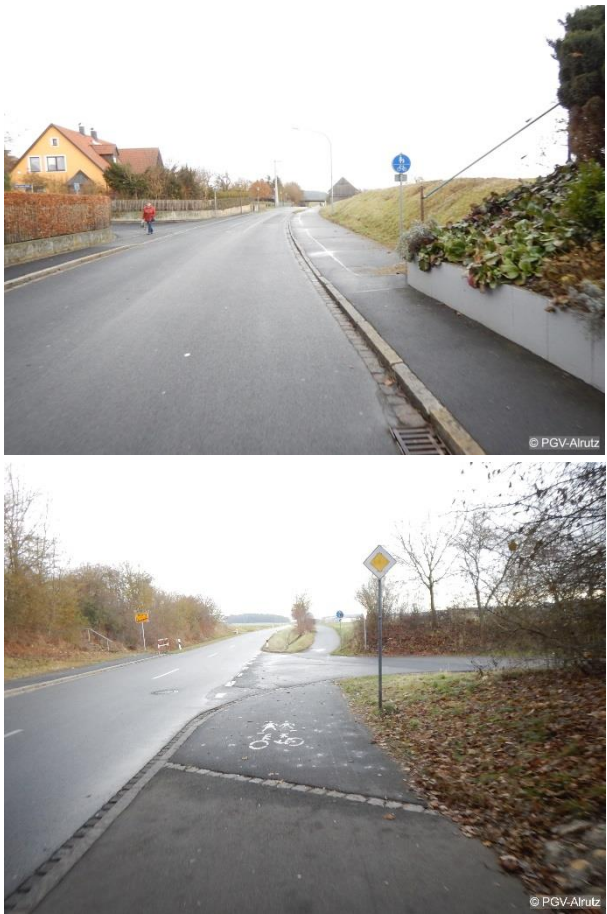
| Nr. | Straßenabschnitt | Bestand / Problem | Lösungsansatz | Priorität | Fotos |
|---|---|---|---|---|---|
| 143. | Mosacherweg<br>Zw. Boslarnstraße und<br>Unterführung AM 30 | <p>Südseitiger gemeinsamer Geh- und Radweg (Zweirichtungsverkehr) in nur knapp ausreichender Breite</p> <p>Fehlender Sicherheitstrennstreifen</p> <p>unzureichende Bordabsenkung bei Überführung aus Mischverkehr in Seitenraum.</p> <p>DTV: ca. 1.100 Kfz/ 24 h (2011)</p> | <p>Radweg aufgeben</p> <p>Radverkehr im Mischverkehr führen</p> <p>Mittelinsel oder Querungshilfe am Ortseingang bei Übergang vom Zweirichtungsverkehr außerorts zum Mischverkehr innerorts (dient auch der Geschwindigkeitssenkung im Ortseingangsbereich)</p> | K | |

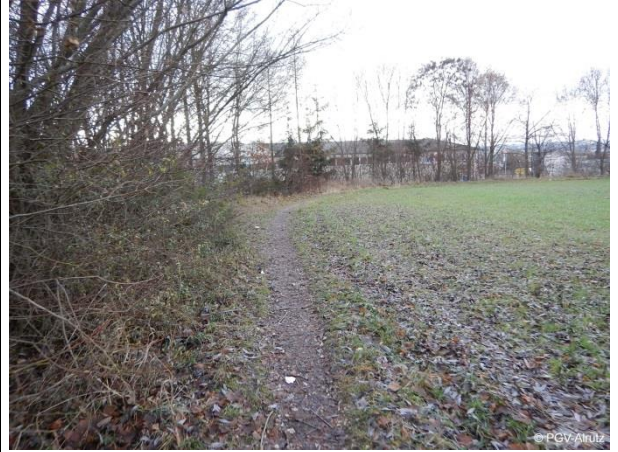
| Nr. | Straßenabschnitt | Bestand / Problem | Lösungsansatz | Priorität | Fotos |
|---|---|---|---|---|---|
| 144. | Wegeverbindung<br>Nördlich Auf-/Abfahrt AM<br>30/Regensburger Straße<br><br>perspektivische<br>Netzerweiterung | fehlende Wegeverbindung („Trampelpfad“)<br>fehlende Querungsmöglichkeit<br>Regensburger Straße zum Erreichen<br>Radverkehrsanlage auf Südseite | Wegeneubau<br>Querungshilfe (ggf. signalisiert)<br>Regensburger Straße | 2p | |

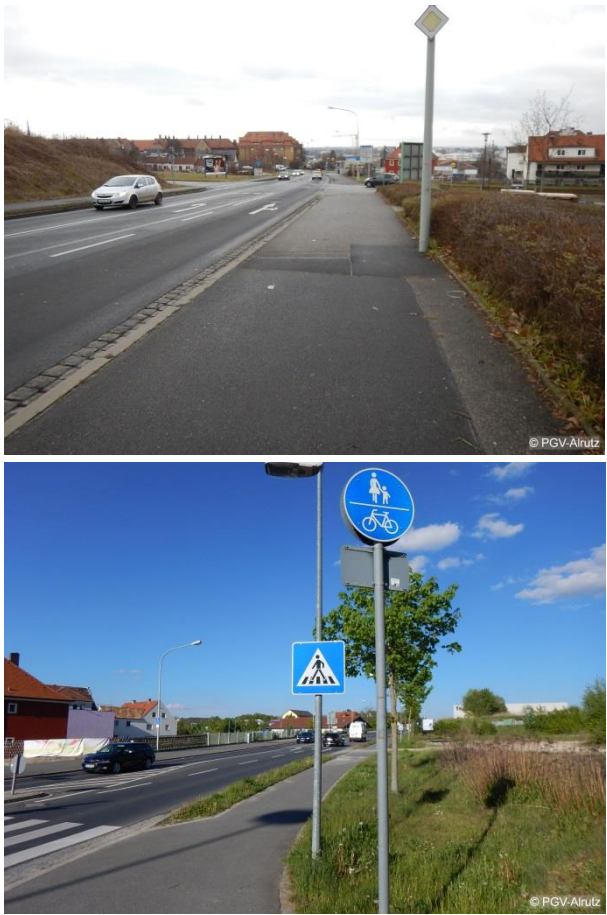
| Nr. | Straßenabschnitt | Bestand / Problem | Lösungsansatz | Priorität | Fotos |
|---|---|---|---|---|---|
| 145. | Leopoldstraße<br>Zw. Am Bergsteig und<br>Barbarastraße | <p>Beidseitig gemeinsame Geh- und Radwege</p> <p>Nordseite fehlende Sicherheitstrennstreifen</p> <p>Südseite Zweirichtungsverkehr</p> <p>unzureichende Kombination beidseitig benutzungspflichtiger Führung</p> <p>Fehlende Berücksichtigung des Radverkehrs in Kreiszufahrten bei gleichzeitiger Markierung von Fußgängerüberwegen an Querungsstellen am Kreisverkehr</p> <p>DTV: ca. 12.000 Kfz/ 24 h (2011)</p> | <p>Radverkehr richtungstreu führen</p> <p>Nordseite Sicherheitstrennstreifen ergänzen</p> <p>Fußgängerüberwege in Kreiszufahrten durch Radverkehrsfurten ergänzen</p> <p>Alternativ:<br/>Radweg im Vorfeld des Kreises gesichert auf Fahrbahn führen.</p> | 2 | |

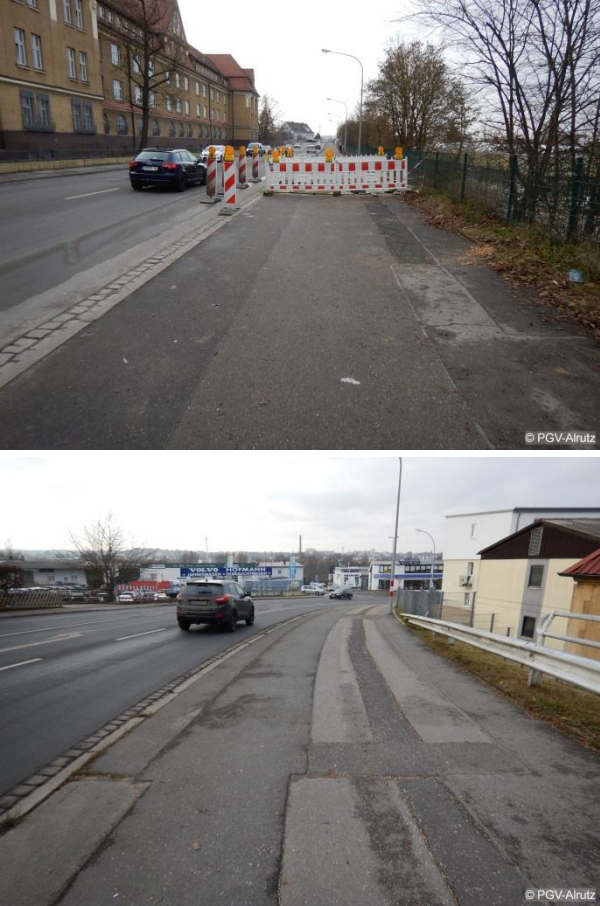
| Nr. | Straßenabschnitt | Bestand / Problem | Lösungsansatz | Priorität | Fotos |
|---|---|---|---|---|---|
| 146. | Leopoldstraße<br>Zw. Barbarastraße und<br>Kümmersbrucker Straße | Nordseitiger gemeinsamer Geh- und<br>Radweg (Zweirichtungsverkehr)<br>Keine Berücksichtigung des RV bei<br>Baustelle<br>Westlich Eisenbahnbrücke punktuell<br>Belagsqualität<br>Fehlender Sicherheitstrennstreifen<br>Südseite: keine RVA | Radverkehr richtungstreu führen<br>Ausbau Seitenraum Südseite zu<br>Radverkehrsanlagen in Regelbreite zzgl.<br>Sicherheitstrennstreifen | 2 | |

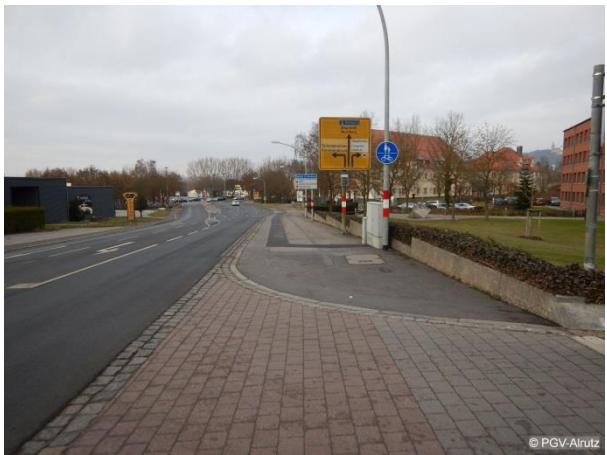
| Nr. | Straßenabschnitt | Bestand / Problem | Lösungsansatz | Priorität | Fotos |
|---|---|---|---|---|---|
| 147. | Kümmersbrucker Straße<br>Zw. Leopoldstraße und<br>Drahthammerstraße | Nordseite: gemeinsamer Geh-/Radweg<br>(Zweirichtungsverkehr)<br>Fehlender Sicherheitstrennstreifen<br>Südseite: keine RVA | Radverkehr richtungstreu führen<br>Ausbau Seitenraum Südseite zu<br>Radverkehrsanlagen in Regelbreite zzgl.<br>Sicherheitstrennstreifen | 2 | |

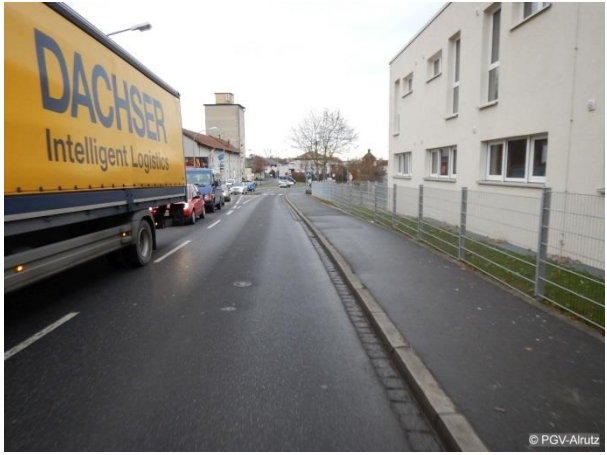
| Nr. | Straßenabschnitt | Bestand / Problem | Lösungsansatz | Priorität | Fotos |
|---|---|---|---|---|---|
| 148. | Schlachthausstraße | Mischverkehr<br>ungünstige Sichtbeziehungen<br>Einführung Amselweg<br>Poller zur Anbindung Zeisiggasse<br><br>DTV: ca. 13.300-14.800 Kfz/ 24 h (2011) | Beidseitig Schutzstreifen markieren<br>Alternativ: Einseitiger Ausbau Seitenraum<br>(bergauf) zum gemeinsamen Geh- und<br>Radweg in Regelbreite zzgl.<br>Sicherheitstrennstreifen, bergab<br>Schutzstreifen markieren<br><br>Einführung Amselweg berücksichtigen<br>Poller zur Zeisiggasse entfernen oder<br>durch reflektierende Poller mit Boden-<br>markierung ersetzen. Durchlassbreite<br>mind. 1,50 m gewährleisten | 1 | |

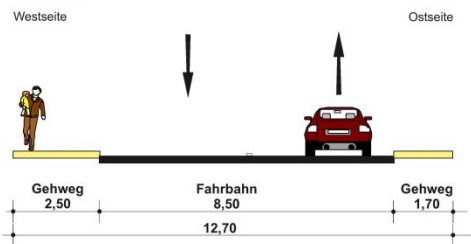
Schlachthausstraße  
südlich Gasfabrikstraße  
Bestand

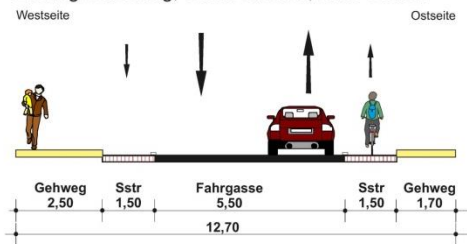
Lösungsvorschlag, Schutzstreifen, ohne Umbau

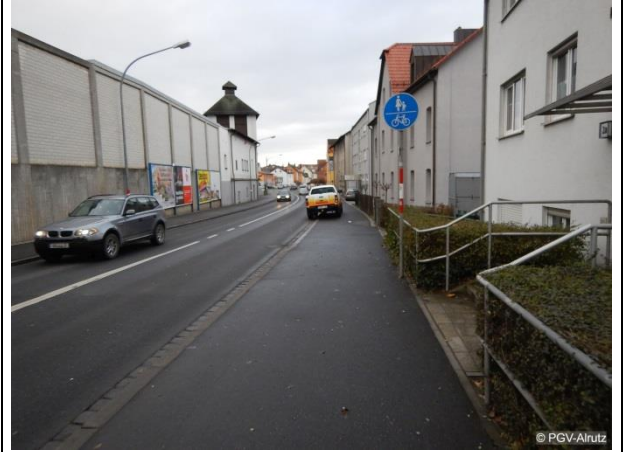
| Nr. | Straßenabschnitt | Bestand / Problem | Lösungsansatz | Priorität | Fotos |
|---|---|---|---|---|---|
| 149. | Drahthammerstraße<br>Zw. Schießstätteweg und<br>Bruno-Hofer-Straße | Beidseitig gemeinsame Geh- und<br>Radwege<br>Fehlende Sicherheitstrennstreifen<br>z.T. Parken auf der RVA<br><br>DTV: ca. 17.200 Kfz/ 24 h (2011) | Sicherheitstrennstreifen und Piktogramme<br>ergänzen<br>Kfz-Parken unterbinden | K | |

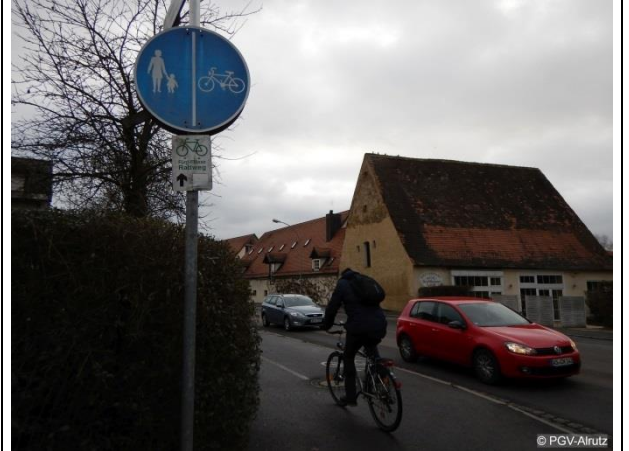
| Nr. | Straßenabschnitt | Bestand / Problem | Lösungsansatz | Priorität | Fotos |
|---|---|---|---|---|---|
| 150. | Drahthammerstraße<br>Zw. Bruno-Hofer-Straße<br>und Höhe Karosserie &<br>Lack Belmer | Ostseitiger Zweirichtungsradweg<br>fehlende Führungskontinuität<br>fehlender Sicherheitstrennstreifen | Ausweisen als gemeinsamer Geh- und<br>Radweg (Zweirichtungsverkehr)<br>Sicherheitstrennstreifen ergänzen | K | |

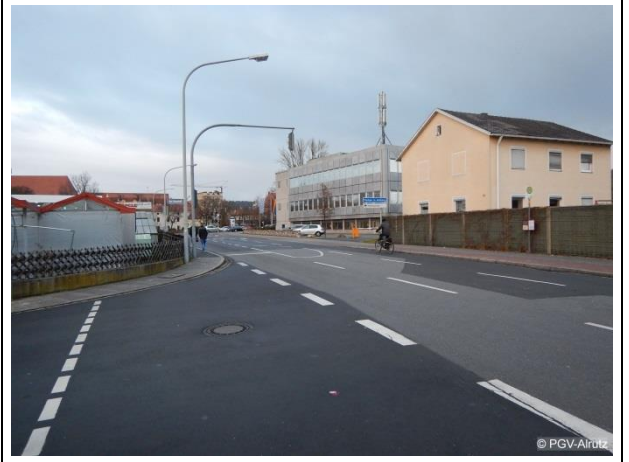
| Nr. | Straßenabschnitt | Bestand / Problem | Lösungsansatz | Priorität | Fotos |
|---|---|---|---|---|---|
| 151. | Schießstätteweg<br>Zwischen Kurfürstenring<br>und Gasfabrikstraße | Ostseitiger Zweirichtungsradweg in<br>unzureichender Breite<br>Fehlender Sicherheitstrennstreifen<br><br>DTV: ca. 7.600 Kfz/ 24 h (2011) | Radverkehr richtungstreu führen<br>Ostseitiger Radweg für Radverkehr<br>Richtung Norden beibehalten<br>Westseitig Markierungslösung prüfen | 2 | |

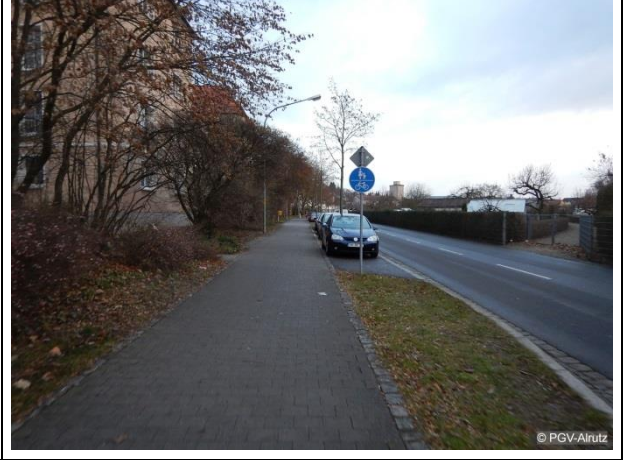
| Nr. | Straßenabschnitt | Bestand / Problem | Lösungsansatz | Priorität | Fotos |
|---|---|---|---|---|---|
| 152. | Schießstätteweg<br>Zw. Gasfabrikstraße und<br>Drahthammerstraße | Ostseitiger gemeinsamer Geh- und<br>Radweg (Zweirichtungsverkehr)<br>Fehlender Sicherheitstrennstreifen zu<br>parkenden Kfz<br><br>DTV: ca. 6.300 Kfz/ 24 h (2011) | Radverkehr richtungstreu führen<br>Ostseitiger Radweg für Radverkehr<br>Richtung Norden beibehalten<br>Westseitig Markierungslösung prüfen | 2 | |

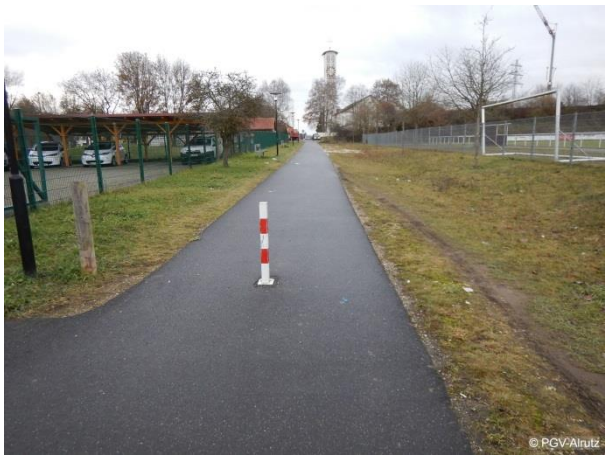
| Nr. | Straßenabschnitt | Bestand / Problem | Lösungsansatz | Priorität | Fotos |
|---|---|---|---|---|---|
| 153. | Königsberger Straße zw. KiTa und Rosenthalstraße | Einfahrverbot von Rosenthalstraße<br>Poller<br>Unzureichende Bordabsenkung auf Höhe KiTa | Freigabe für Radverkehr einrichten<br>Poller entfernen oder durch reflektierende Poller mit Bodenmarkierung ersetzen.<br>Durchlassbreite mind. 1,50 m gewährleisten<br>Borde absenken | K | |

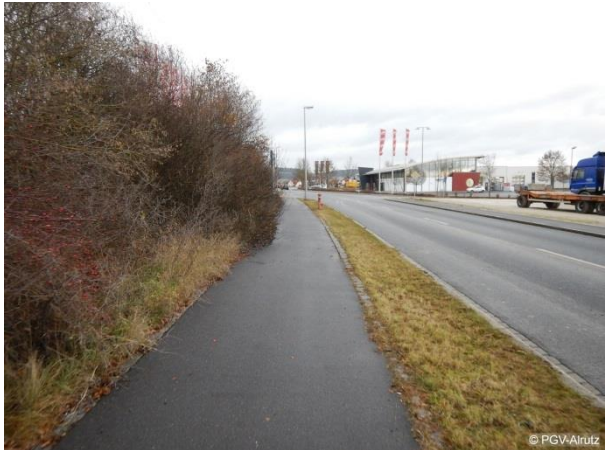
| Nr. | Straßenabschnitt | Bestand / Problem | Lösungsansatz | Priorität | Fotos |
|---|---|---|---|---|---|
| 154. | An den Franzosenäckern | Nordseitiger gemeinsamer Geh- und Radweg (Zweirichtungsverkehr)<br><br>DTV: ca. 2.900-4.500 Kfz/ 24 h (2011)<br>Fehlender Grünschnitt | Benutzungspflicht aufheben<br>Radverkehr Richtung Osten im Mischverkehr führen<br>Regelmäßiger Grünschnitt | K<br><br>D | |

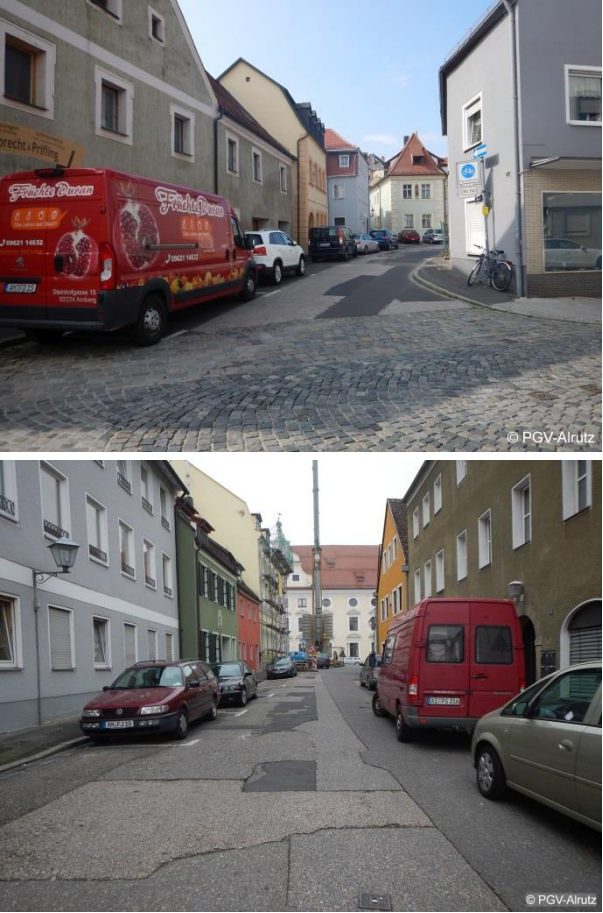
| Nr. | Straßenabschnitt | Bestand / Problem | Lösungsansatz | Priorität | Fotos |
|---|---|---|---|---|---|
| 155. | Neustift | Fahrradstraße<br>Belagsqualität | Belagserneuerung | 1 | |

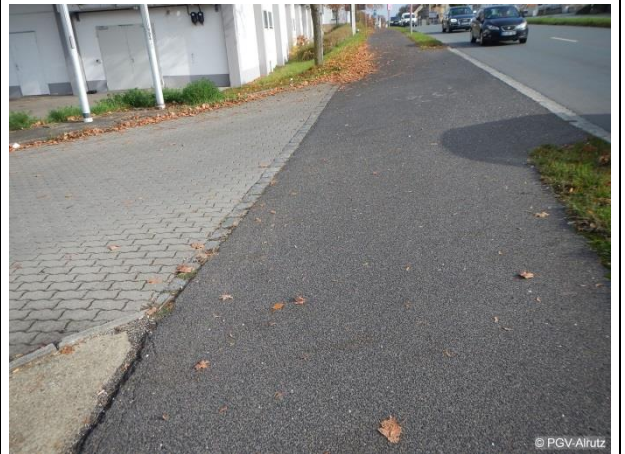
| Nr. | Straßenabschnitt | Bestand / Problem | Lösungsansatz | Priorität | Fotos |
|---|---|---|---|---|---|
| 156. | Nürnberger Straße,<br>Sechser Straße<br>Zw. Kastler Straße und<br>Infanteriestraße | Nordseitiger gemeinsamer Geh- und<br>Radweg (Zweirichtungsverkehr)<br>unzureichende Sicherung<br>Zweirichtungsverkehr an<br>Grundstückszufahrten (z.B. Tankstelle) | Radverkehrsfurt an Zufahrt Tankstelle<br>markieren und Piktogramme ergänzen | K | |

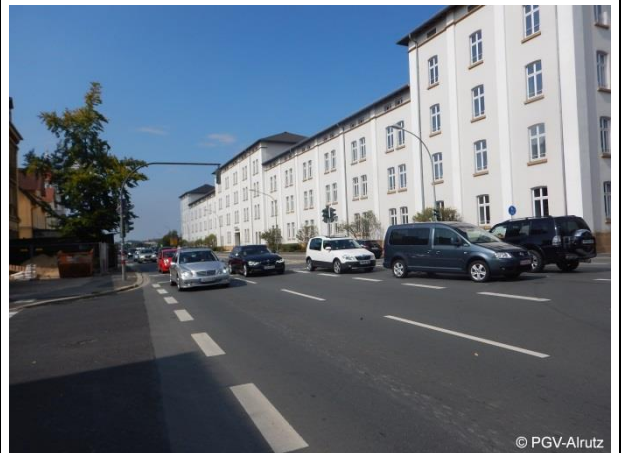
| Nr. | Straßenabschnitt | Bestand / Problem | Lösungsansatz | Priorität | Fotos |
|---|---|---|---|---|---|
| 157. | Sechser Straße<br>zw. Wörthstraße und<br>Kastler Straße | Nordseitiger gemeinsamer Geh- und<br>Radweg (Zweirichtungsverkehr) | Ausbau südseitiger straßenbegleitender<br>Radverkehrsanlage für<br>Zweirichtungsverkehr in Regelbreite zzgl.<br>Sicherheitstrennstreifen zur Fahrbahn | 1 | |

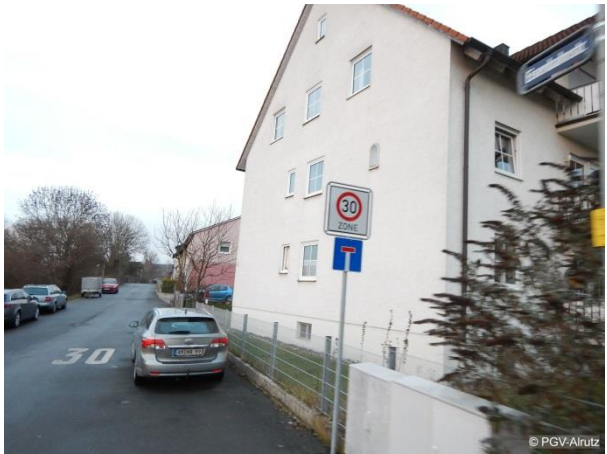
| Nr. | Straßenabschnitt | Bestand / Problem | Lösungsansatz | Priorität | Fotos |
|---|---|---|---|---|---|
| 158. | Verlängerung<br>Eisenbahnstraße<br><br><i>perspektivische<br/>Netzerweiterung</i> | Sackgasse (am Ende Privatgrundstück) | Anbindung zur Regensburger Straße<br>herstellen<br>ggf. Grunderwerb nötig | 2p | |

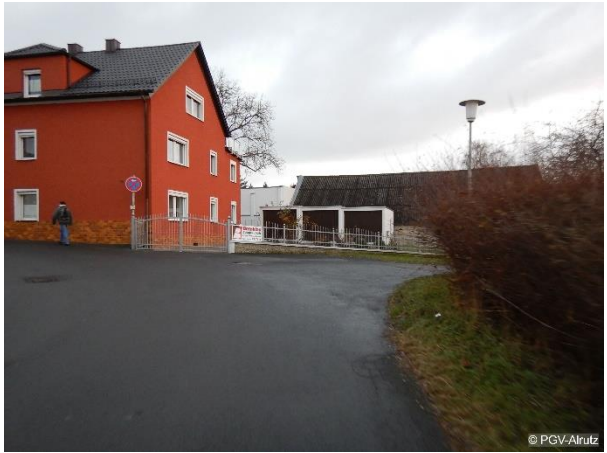
| Nr. | Straßenabschnitt | Bestand / Problem | Lösungsansatz | Priorität | Fotos |
|---|---|---|---|---|---|
| 159. | Sandstraße<br>Zur Weiterfahrt auf<br>gemeinsamem Geh-/<br>Radweg entlang der<br>Gleise | Schlechte Sicht im Kurvenbereich<br>Grünbewuchs | Regelmäßiger Grünschnitt<br>Längerfristig<br>Austausch Gehölze gegen niedrig<br>wachsende Sträucher | D | |

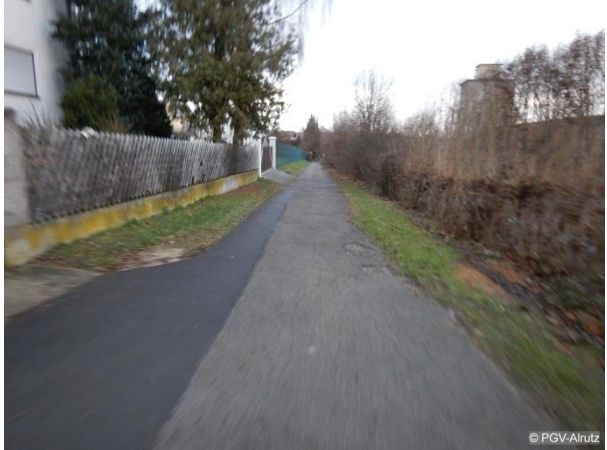
| Nr. | Straßenabschnitt | Bestand / Problem | Lösungsansatz | Priorität | Fotos |
|---|---|---|---|---|---|
| 160. | Wegeverbindung entlang der Gleise<br>Zw. Sandstraße und Hans-Thoma-Straße | Gemeinsamer Geh-/Radweg<br>Belagsschäden | Belagsausbesserung | 2 | |

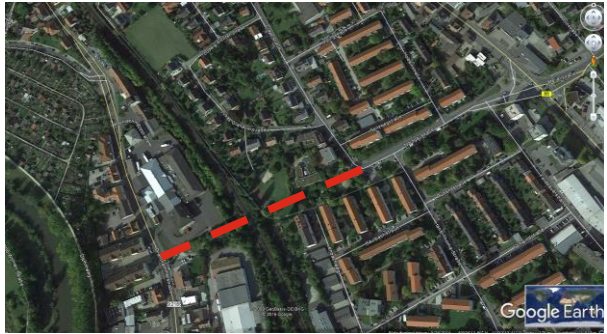
| Nr. | Straßenabschnitt | Bestand / Problem | Lösungsansatz | Priorität | Fotos |
|---|---|---|---|---|---|
| 161. | Verlängerung Nordgaustraße<br><br><i>perspektivische<br/>Netzerweiterung</i> | fehlende Anbindung Drahthammerstraße | Anbindung Drahthammerstraße herstellen<br>(z.B. Unterführung, ggf. Grunderwerb) | in<br>Planung | <br>Quelle: Google Earth |

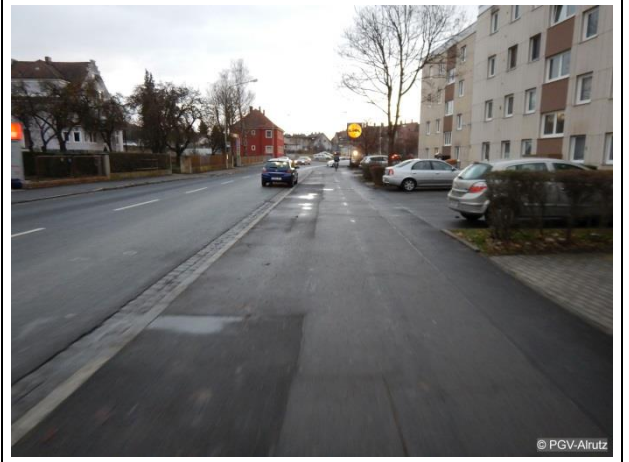
| Nr. | Straßenabschnitt | Bestand / Problem | Lösungsansatz | Priorität | Fotos |
|---|---|---|---|---|---|
| 162. | Barbarastraße | Westseitiger gemeinsamer Geh- und Radweg (Zweirichtungsverkehr)<br>abschnittsweise fehlender Sicherheitstrennstreifen<br><br>DTV: ca. 7.700-9.200 Kfz/ 24 h (2011) | Radverkehr richtungstreu führen<br>Westseitiger Radweg für Radverkehr Richtung Süden beibehalten,<br>Sicherheitstrennstreifen markieren<br>Westseitig Markierungslösung prüfen | K | |

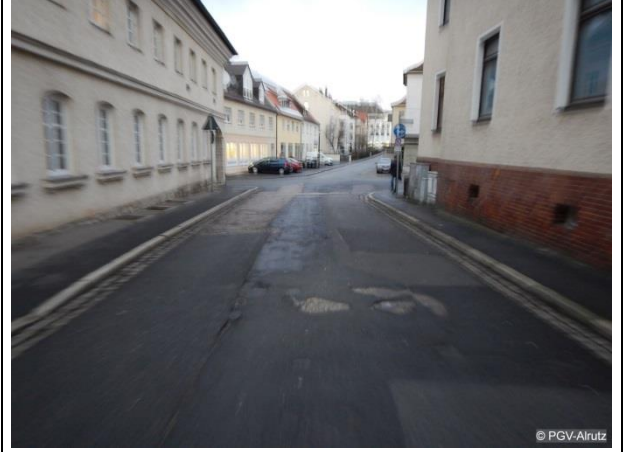
| Nr. | Straßenabschnitt | Bestand / Problem | Lösungsansatz | Priorität | Fotos |
|---|---|---|---|---|---|
| 163. | Dreifaltigkeitsstraße<br>zw. Regensburger Straße<br>und Bäumlstraße | Mischverkehr<br>Belagsqualität | Belagserneuerung | 2 | |

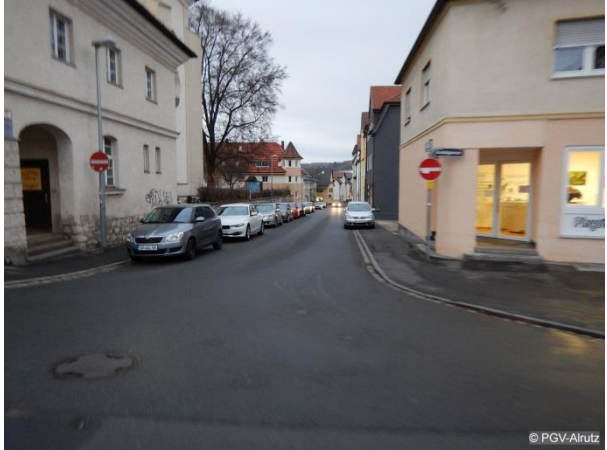
| Nr. | Straßenabschnitt | Bestand / Problem | Lösungsansatz | Priorität | Fotos |
|---|---|---|---|---|---|
| 164. | Bäumlstraße<br>Zw. Raigeringer Straße<br>und Dreifaltigkeitsstraße | Einbahnstraße ohne Freigabe für den<br>Radverkehr in Gegenrichtung | Freigabe für Radverkehr in Gegenrichtung<br>prüfen | K | |

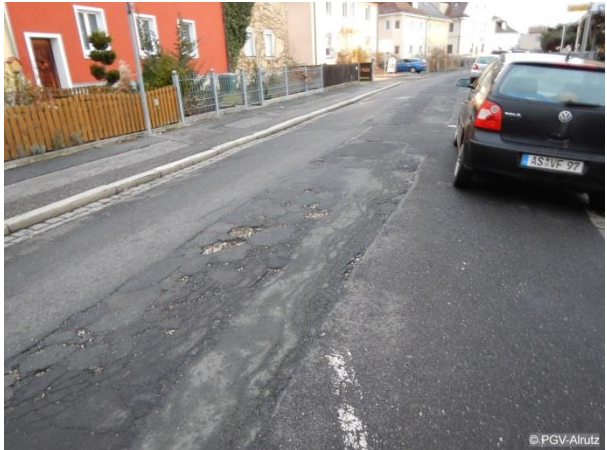
| Nr. | Straßenabschnitt | Bestand / Problem | Lösungsansatz | Priorität | Fotos |
|---|---|---|---|---|---|
| 165. | Bäumlstraße<br>Zw. Dreifaltigkeitsstraße<br>und Mosacherweg | Mischverkehr<br>Belagsqualität | Belagserneuerung | 2 | |

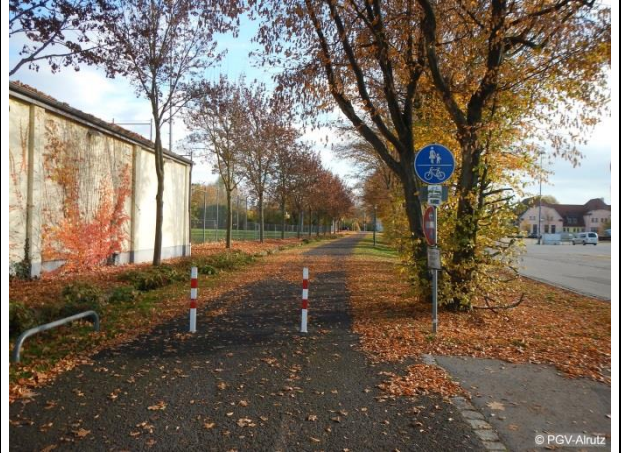
| Nr. | Straßenabschnitt | Bestand / Problem | Lösungsansatz | Priorität | Fotos |
|---|---|---|---|---|---|
| 166. | Am Schanzl | Gemeinsamer Geh-/Radweg<br>Belagsqualität | Belagserneuerung | 2 | |

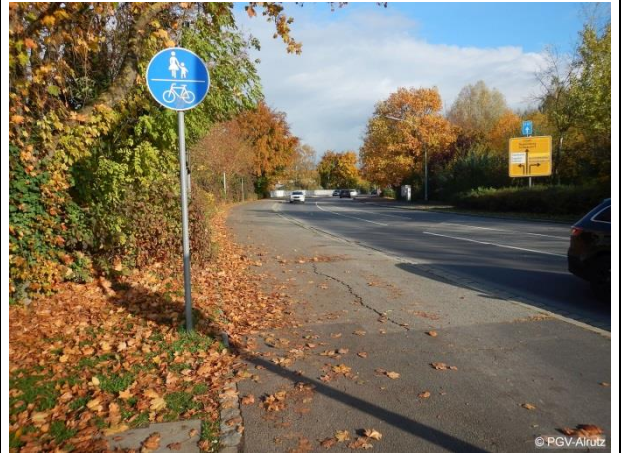
| Nr. | Straßenabschnitt | Bestand / Problem | Lösungsansatz | Priorität | Fotos |
|---|---|---|---|---|---|
| 167. | Bruno-Hofer-Straße<br>Zw. Werner-von-Siemens-<br>Straße und Perigueux<br>Brücke | Nordseitiger gemeinsamer Geh- und<br>Radweg (Zweirichtungsverkehr)<br>fehlender Sicherheitstrennstreifen<br><br>DTV: ca. 15.900-16.400 Kfz/ 24 h (2011) | Radverkehr richtungstreu führen<br>Nordseitiger Radweg für Radverkehr<br>Richtung Westen beibehalten<br>Südseitig Markierungslösung prüfen | K | |

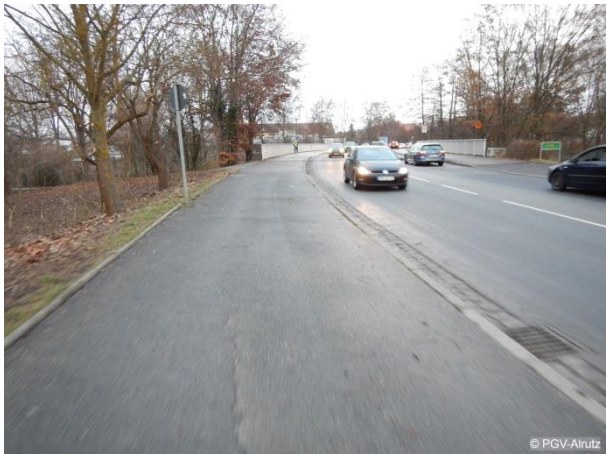
| Nr. | Straßenabschnitt | Bestand / Problem | Lösungsansatz | Priorität | Fotos |
|---|---|---|---|---|---|
| 168. | Perigueux-Brücke | <p>Nordseitiger gemeinsamer Geh- und Radweg (Zweirichtungsverkehr)<br/>fehlender Sicherheitstrennstreifen</p> <p>DTV: ca. 15.900-16.400 Kfz/ 24 h (2011)</p> | <p>Radverkehr richtungstreu führen<br/>Nordseitiger Radweg für Radverkehr<br/>Richtung Westen beibehalten<br/>Südseitig Markierungslösung prüfen</p> | K | |

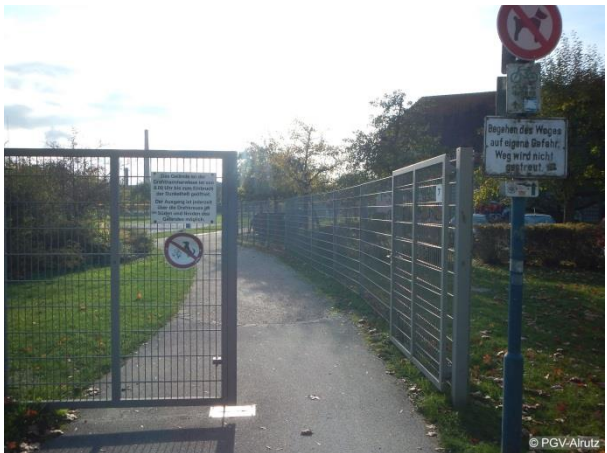
| Nr. | Straßenabschnitt | Bestand / Problem | Lösungsansatz | Priorität | Fotos |
|---|---|---|---|---|---|
| 169. | Gelände südlich Bruno-Hofer-Straße | <p>selbständige Wegeverbindung<br/>(touristische Route) mit<br/>Zugangsbeschränkung</p> | <p>durchgängige Befahrbarkeit gewährleisten<br/>ggf. Netzänderung touristische Route</p> | K | |

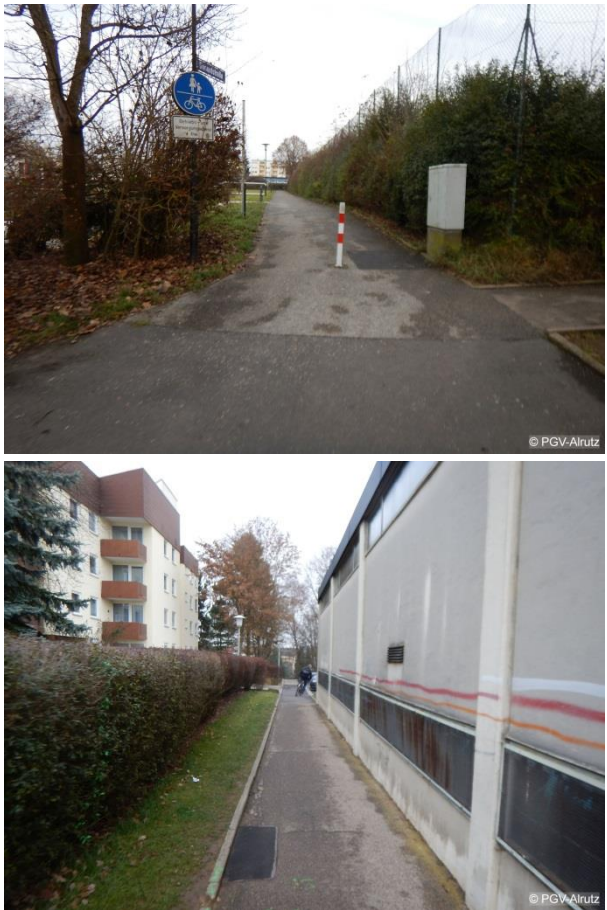
| Nr. | Straßenabschnitt | Bestand / Problem | Lösungsansatz | Priorität | Fotos |
|---|---|---|---|---|---|
| 170. | Wegeverbindung zwischen Dunant-Straße und Röntgenstraße über Rotkreuzplatz | Poller<br>Engstellen<br>wichtige Schülerverbindung | Poller entfernen oder durch reflektierende Poller mit Bodenmarkierung ersetzen.<br>Durchlassbreite mind. 1,50 m gewährleisten<br><br>Wegeausbau zwischen Rotkreuzplatz und Röntgenstraße auf maximal mögliche Breite | K<br><br>1 | |

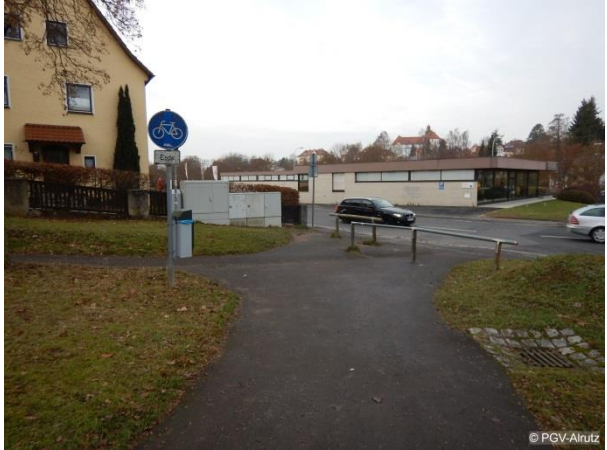
| Nr. | Straßenabschnitt | Bestand / Problem | Lösungsansatz | Priorität | Fotos |
|---|---|---|---|---|---|
| 171. | Hohenburger Straße | Umlaufsperrn<br>unzureichende Bordabsenkung im<br>Übergang Haager Weg | Borde zu Haager Weg absenken<br>Radverkehr gesichert auf Haager Weg<br>führen (ggf. Schutzstreifen markieren)<br>Durchfahrbreite mind. 1,50 m an<br>Umlaufsperrn gewährleisten | K | |

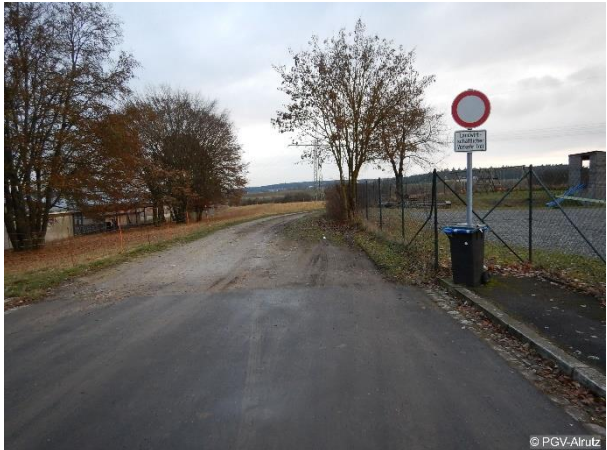
| Nr. | Straßenabschnitt | Bestand / Problem | Lösungsansatz | Priorität | Fotos |
|---|---|---|---|---|---|
| 172. | Verlängerung<br>Liebengrabenweg<br>Richtung Süden<br><br><i>Perspektivische<br/>Netzerweiterung</i> | Einfahrverbot, landwirtschaftlicher Verkehr<br>frei<br>Belagsqualität | Freigabe für Radverkehr einrichten<br>Belagserneuerung | 2p | |

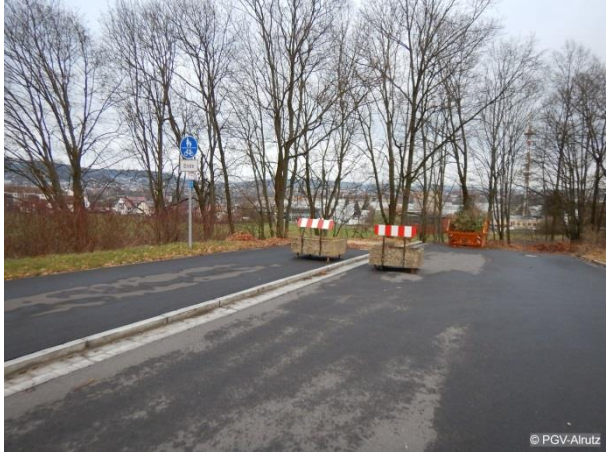
| Nr. | Straßenabschnitt | Bestand / Problem | Lösungsansatz | Priorität | Fotos |
|---|---|---|---|---|---|
| 173. | Stauffenbergstraße<br>Verbindung Höhe<br>Kreisverkehr zum<br>Liebengrabenweg<br><br><i>Perspektivische<br/> Netzerweiterung</i> | fehlende Wegeverbindung | Wegeneubau | 2p | |

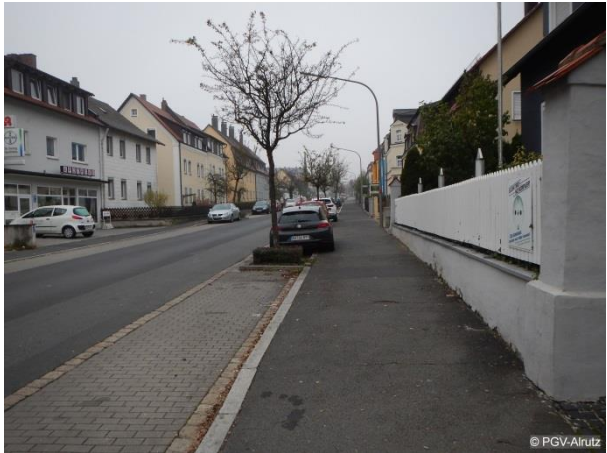
| Nr. | Straßenabschnitt | Bestand / Problem | Lösungsansatz | Priorität | Fotos |
|---|---|---|---|---|---|
| 174. | Eglseer Straße<br>Zw. Kaiser-Wilhelm-Ring<br>und Velhornstraße | Ostseite Gehweg, Radverkehr frei<br>Fehlender Sicherheitstrennstreifen<br>Kfz-Parken auf dem Gehweg<br><br>DTV: ca. 3.700-5.400 Kfz/ 24 h (2011) | Sicherheitstrennstreifen und Piktogramme<br>ergänzen<br>Kfz-Parken auf Radverkehrsanlage<br>unterbinden<br><br>Alternativ: Freigabe für Radverkehr<br>aufheben und Radverkehr im<br>Mischverkehr führen | K | |

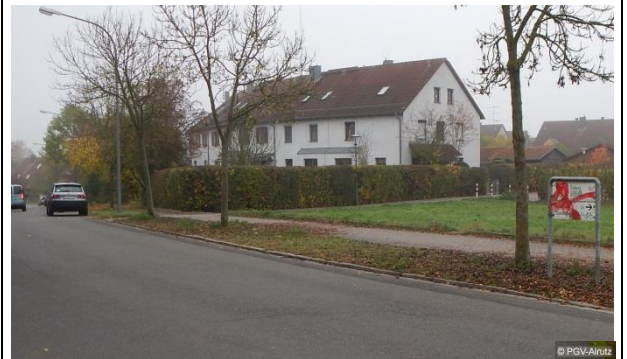
| Nr. | Straßenabschnitt | Bestand / Problem | Lösungsansatz | Priorität | Fotos |
|---|---|---|---|---|---|
| 175. | Othmayrstraße<br>Einmündung Eglseer<br>Straße | Poller<br>ungünstige Sicht | Poller entfernen oder durch reflektierende<br>Poller mit Bodenmarkierung ersetzen.<br>Durchlassbreite mind. 1,50 m<br>gewährleisten<br>Parken im Einmündungsbereich<br>unterbinden<br>ggf. Aufstellbereich (vorgezogener<br>Seitenraum) einrichten | K | |

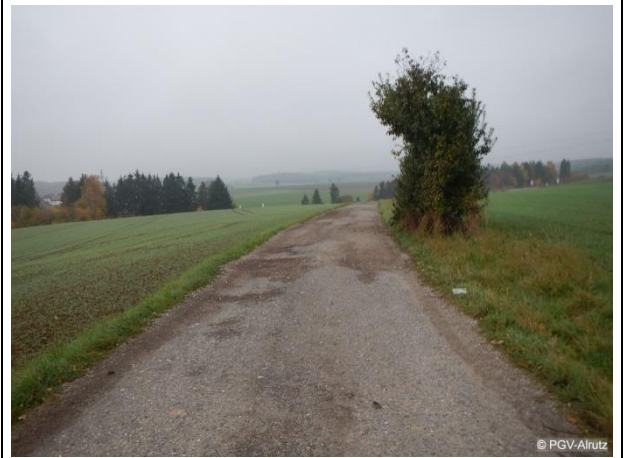
| Nr. | Straßenabschnitt | Bestand / Problem | Lösungsansatz | Priorität | Fotos |
|---|---|---|---|---|---|
| 176. | Wegeverbindung<br>Zw. Frühlingstraße und<br>Nürnberger Straße | Belagsschäden | Belagsausbesserung | 2 | |

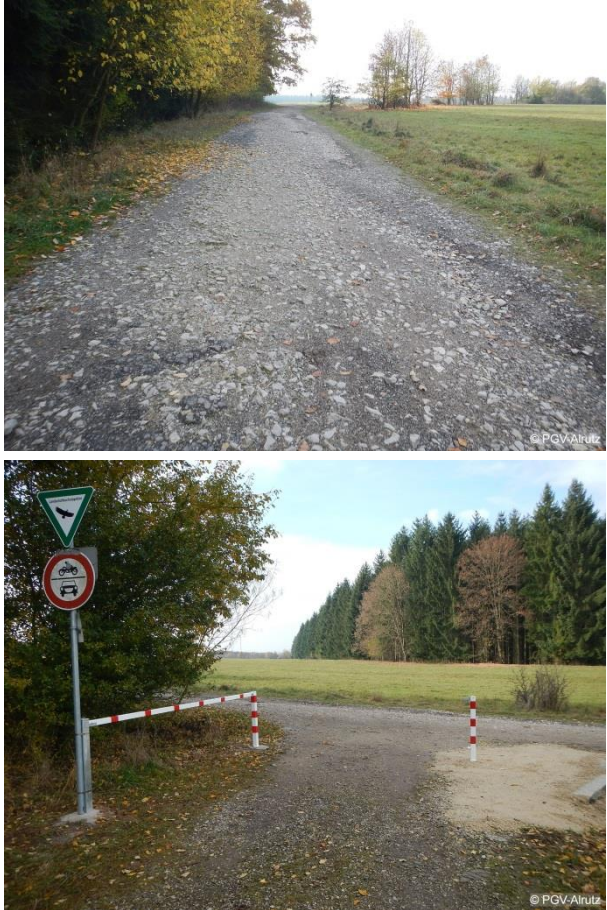
| Nr. | Straßenabschnitt | Bestand / Problem | Lösungsansatz | Priorität | Fotos |
|---|---|---|---|---|---|
| 177. | Runde um Flugplatz Rammertshof Amberg zw. Postweiher und Lengeloher Straße | Wegeverbindung (Teil der Alternative zum Amberger Radrundwanderweg) abschnittsweise Belagsqualität Schranke | Belagserneuerung durchgängige Befahrbarkeit gewährleisten ggf. Netzänderung Radrundwanderweg | 2 | |

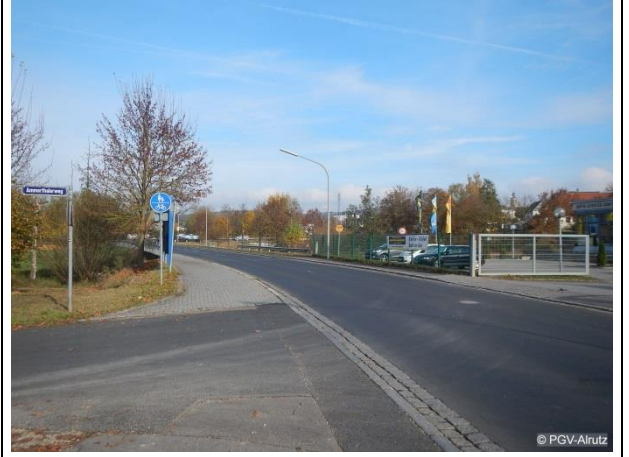
| Nr. | Straßenabschnitt | Bestand / Problem | Lösungsansatz | Priorität | Fotos |
|---|---|---|---|---|---|
| 178. | Gerberstraße zw. Am Weiher und Fuggerstraße | Westseitiger gemeinsamer Geh- und Radweg (Zweirichtungsverkehr)<br>Fehlender Sicherheitstrennstreifen<br><br>DTV: ca. 2.700-4.000 Kfz/ 24 h (2011) | Radweg aufgeben, Radverkehr im Mischverkehr führen<br><br>Alternativ:<br>Radverkehr richtungstreu führen<br>Westseitiger Radweg für Radverkehr Richtung Süden beibehalten<br>Ostseitig Markierungslösung prüfen | K | |

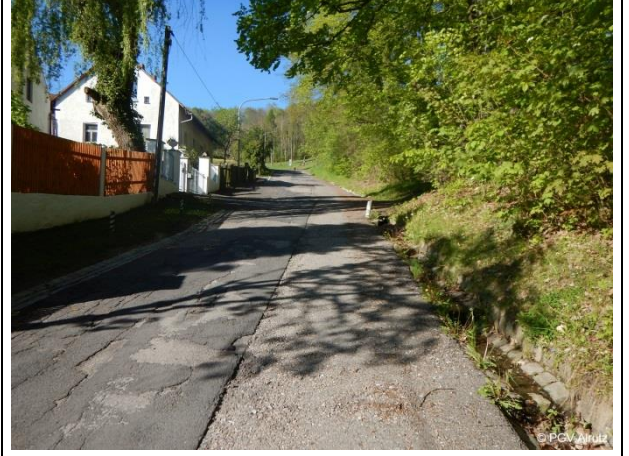
| Nr. | Straßenabschnitt | Bestand / Problem | Lösungsansatz | Priorität | Fotos |
|---|---|---|---|---|---|
| 179. | Triftweg<br>Zw. Kirchensteig und Philosophenweg | Belagsqualität (Längsrillen, Sturzgefahr)<br>Sehr steil | Belagserneuerung | 1 | |
