**Schulwegsituation Kreuzung Steingutstraße/Ruoffstraße und Steingutstraße/  
Galgenbergweg (Bahnunterführung)**

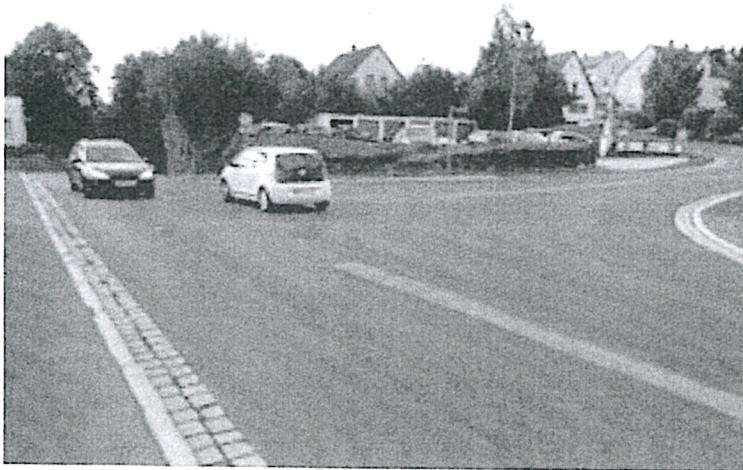
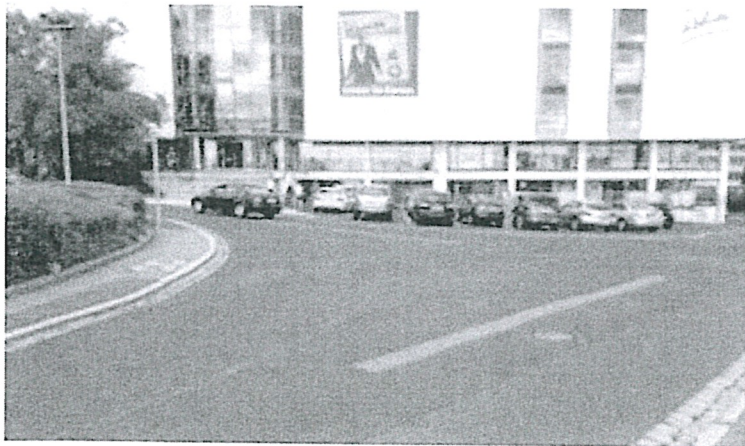
### Kreuzung Steingutstraße/Ruoffstraße (Möbelhaus Frauendorfer)

Der oben genannte Kreuzungsbereich stellt aufgrund der Fahrbahnbreite Steingutstraße ein großes Hindernis dar. Zusätzlich kommen ein- und ausparkende Autos des Möbelhauses hinzu, deren Parkplatz fließend mit und über den Gehsteig verläuft. Auch der Gehsteig auf der Stadtseite ist als Ausweichroute nicht geeignet, da hier eine Gehwegbreite von unter 100 cm vorliegt (empfohlene Seitenraumbreite 250 cm).

Wir bitten folgende „Lösungsansätze“ auf Notwendigkeit, Sinnhaftigkeit und/oder Realisierbarkeit zu prüfen:

- Einbringen einer **Querungshilfe** als Insel, dadurch bessere Strukturierung des Verkehrsflusses im Kreuzungsbereich - Verkürzung des Aufmerksamkeitsbereiches durch Verkürzung der Wegstrecke
- **Zebrastrreifen** oder mindestens Querungsmarkierung mit Fahrbahnmarkierung „Achtung Kinder“ oder **farbige Hervorhebung des Fußweges** im Straßenverlauf
- Unterbinden der Parkplatzzufahrt über den Gehweg im Kreuzungsbereich. Anbringen von Pollern, Ketten oder Leitpfosten. **Klare Trennung zwischen Parkplatz, Parkplatzzufahrt und Gehweg**

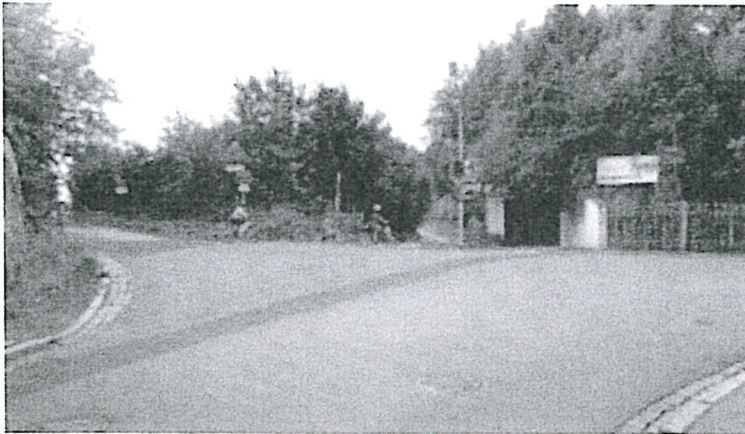
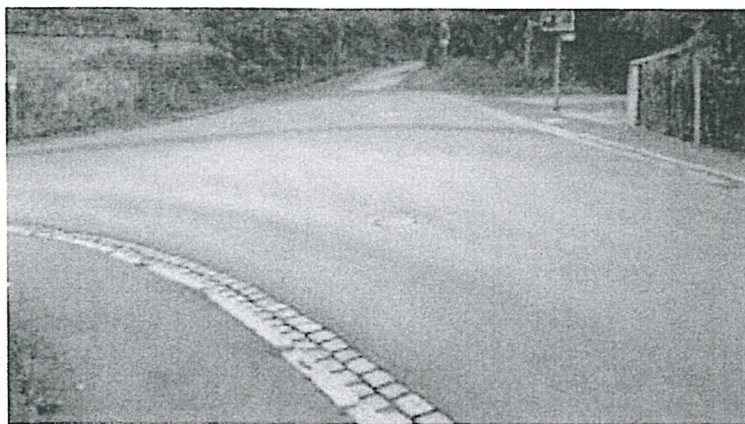
### Kreuzung Steingutstraße/Galgenbergweg/ehem. Hubschrauberlandeplatz (Bahnunterführung)

Hier endet der Gehsteig auf Bergseite an der Einmündung Galgenbergweg und erfordert somit eine Überquerung der unübersichtlichen Kreuzung, quer über die Zufahrtsstraße Galgenbergweg (schlechte Einsicht nach oben) und die Zufahrtsstraße zum ehem. Hubschrauberlandeplatz.

Auch hier ein möglicher Lösungsansatz:

- Zebrastreifen oder mindestens Querungsmarkierung mit Fahrbahnmarkierung „Achtung Kinder“ oder farbige Hervorhebung des Fußweges im Straßenverlauf der Kurve
